Bekkesveegen 32 C, 2315 HAMAR

**BEKKESVEA / HAMAR**

# Ditt nye hjem?

# Om eiendommen

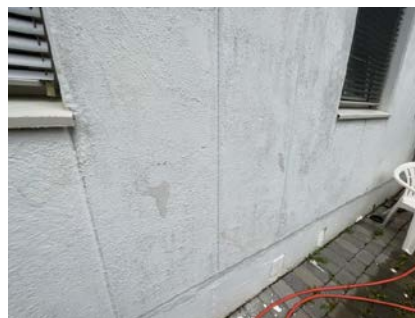
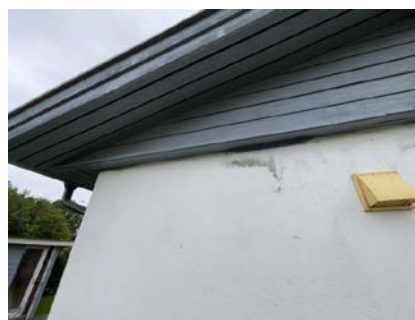
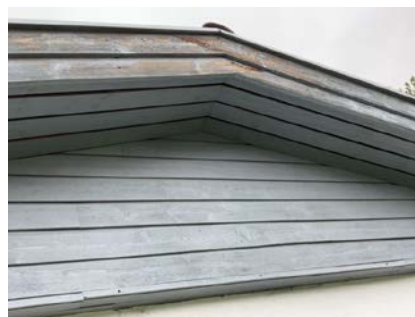
- Det er ikke tilfredsstillende bortledning av vann fra taknedløp ved grunnmur.
- Det mangler snøfangere på hele eller deler av taket, noe som var krav på byggemeldingstidspunktet.
- Mer enn halvparten av forventet brukstid er passert på renner/nedløp/beslag.
- Takrenner har punktvis lekkasjer.

- Det bør foretas tiltak for å bedre lufting av kledningen.
- Lokal utbedring må utføres.
- Det må foretas tiltak for å lukke avviket.

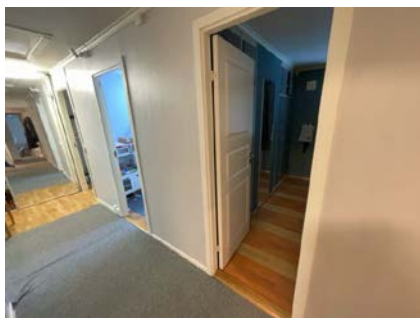
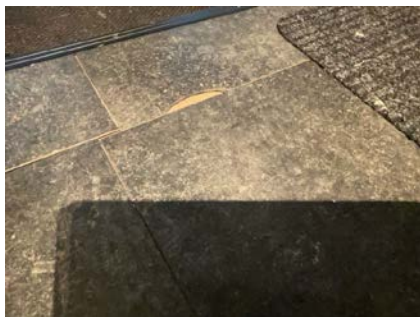
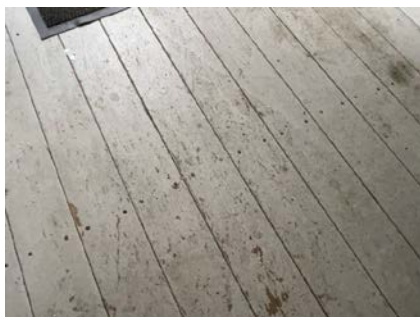
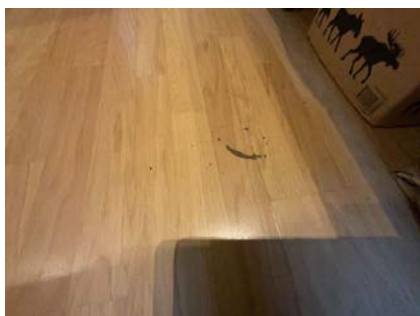
## Etasjeskille/gulv mot grunn

- Målt høydeforskjell på mellom 10 - 20 mm innenfor en lengde på 2 meter. Tilstandsgrad 2 gis med bakgrunn i standardens krav til godkjente måleavvik.
- Målt høydeforskjell på over 15 mm gjennom hele rommet. Tilstandsgrad 2 gis med bakgrunn i standardens krav til godkjente måleavvik.

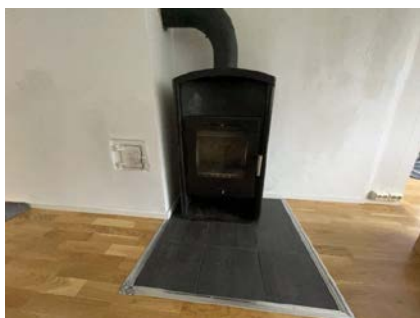
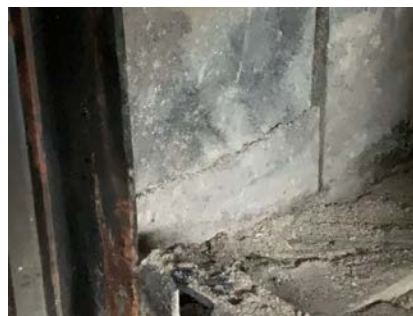
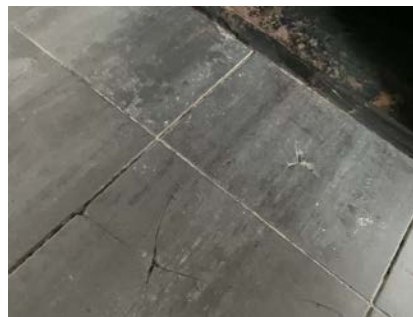
Det er påvist flere fliser foran ildstedet med sprekker, samt bom/hullyd.

- Skadet stein i ovnen må skiftes ut for å lukke avviket.
- Det anbefales å montere ildfast plate under luker på pipe.
- Det må foretas lokal utbedring.
- Det bør foretas nærmere undersøkelser av pipeløp.

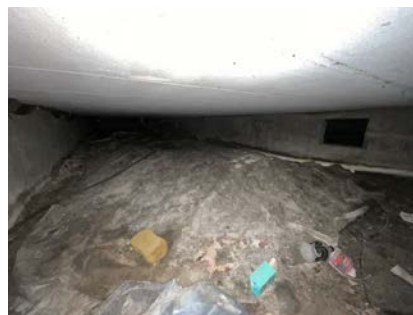
## TG 2 Kryp Kjeller

- \* Innvendig > Kryp Kjeller: Det er begrenset tilgang til hele krypkjelleren. Det er ikke tilfredsstillende ventilering av krypkjeller. Kryp Kjeller har ingen adkomstmulighet og derfor ikke nærmere vurdert innvendig. Det er for dårlig terrengfall vekk fra konstruksjonen. Det er manglende fuktsperre på bakken.

- Terrengfall i tilknytning til konstruksjonen må utbedres.
- Bedre ventilering må etableres.
- Om mulig bør det forsøkes etablert adkomst til krypkjeller slik at den kan inspiseres. Dette er en utsatt konstruksjon.
- Fuktsperre på bakken bør etableres.

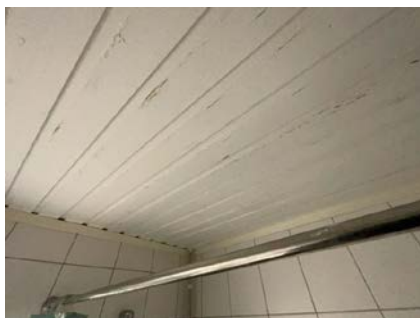
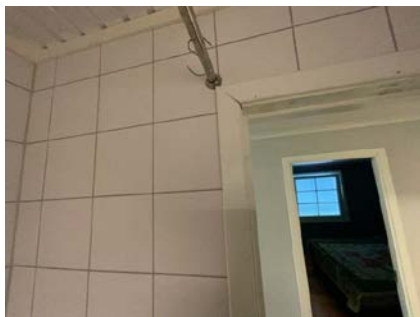
## 1. ETASJE > BAD I BOLIGEN

\* Våtrom > 1. etasje > Bad i boligen > Overflater Gulv: Det er mulighet for at det kan forekomme vannlekkasje på våtrommet hvor vann ikke vil gå til sluk. Det er påvist avvik i fallforhold til sluk i forhold til krav i forskrift på byggetidspunktet. Det er uegnede materialer i våtsoner.

- Installering av tett dusjkabinett anbefales.
- Uegnede materialer må fuktbeskyttes/utskiftes.
- Det bør etableres avrenning inn til sluk for hele våtrommet.
