Tilstandsrapport

Fritidsbolig

Fokkemasta 4 , 3788 STABBESTAD

Befaringsdato: 13.03.2026

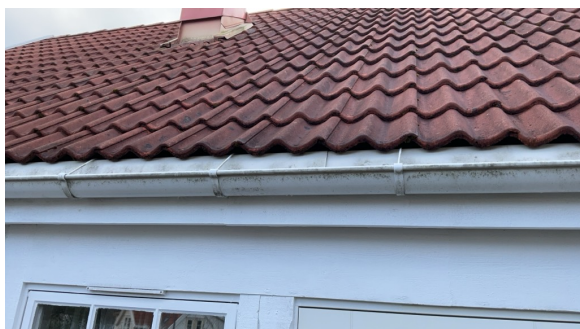
- Overvåk tilstanden jevnlig. For å få tilstandsgrad 0 eller 1 må tekingen skiftes ut, men tidspunktet for når dette er nødvendig er vanskelig å si noe om.
- Når taktekking og undertak begynner å bli gamle, øker risikoen for lekkasjer, noe som kan føre til omfattende og kostbare reparasjoner av underliggende konstruksjoner dersom en ikke foretar tiltak på konstruksjonene før dette oppstår.

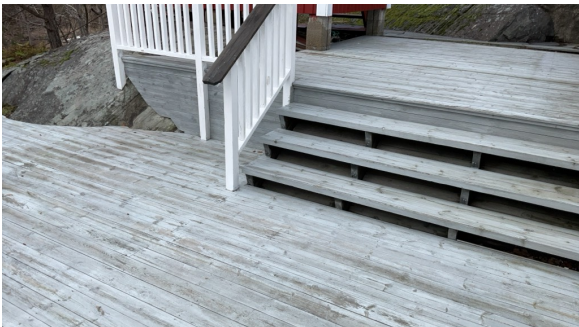
TG 3 Balkong

- Det er påvist fukt-/råteskader i konstruksjonen.

Kostnadsestimat: Under 20 000

- Råteskadede konstruksjoner må skiftes ut.

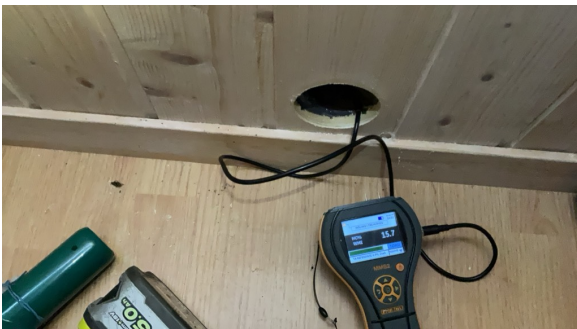
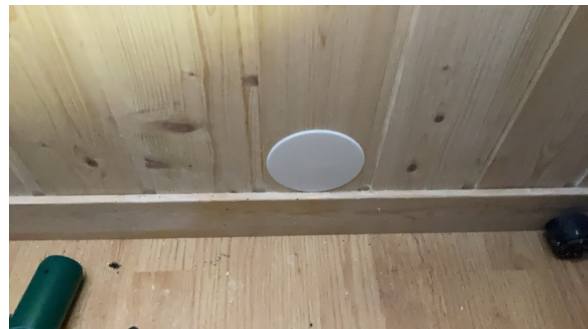
TG 2 Kryp Kjeller

Bygningen har krypkjeller under trebjelkelag. Fukt kan følge fjellet inn i krypkjelleren. Det ble ikke målt unormale fuktverdier i ttreveket på befaringsdagen.

Fukt kan følge fjellet inn i krypkjelleren. Det ble ikke målt unormale fuktverdier i ttreveket på befaringsdagen.

Fuktnivået må holdes under oppsikt.

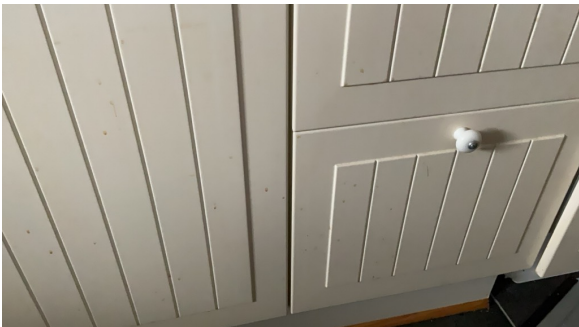
- Det er påvist skader på overflater/kjøkkeninnredning utover normal slitasjegrad.

Det er fuktsvellende fronter ved oppvaskbenken. Det er sprekker i flisene over komfyren. Det er ikke fuktbestandige overflater på veggen, ved oppvaskkummen. Innredning med stor alders- og bruksslitasje.

Det bør vurderes oppgradering eller utskifting av innredningen ved behov, da alders- og bruksslitasje kan medføre redusert funksjonalitet og estetikk over tid. Konsekvensen av å ikke utbedre kan være ytterligere forringelse og eventuelt behov for mer omfattende tiltak senere.

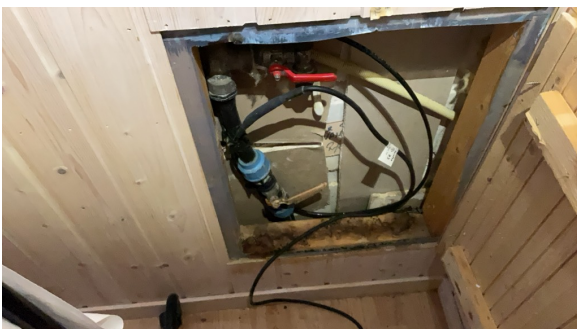
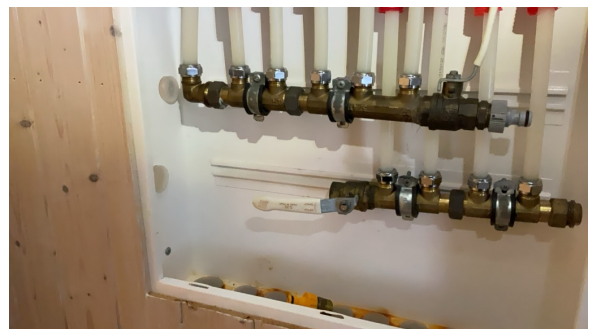
TG 2 Avløpsrør

- Det er ikke behov for utbedringstiltak siden anlegget fungerer i dag, men ut ifra alder kan skader plutselig oppstå på eldre anlegg.
