Tilstandsrapport

Kjedehus

Bliksheia 50 , 4637 KRISTIANSAND S

Befaringsdato: 27.02.2026

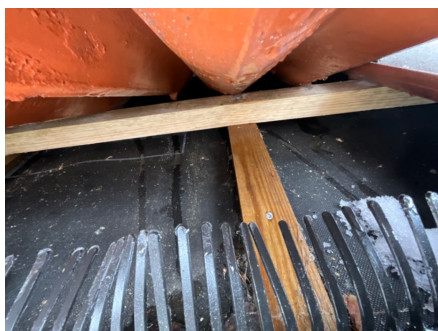
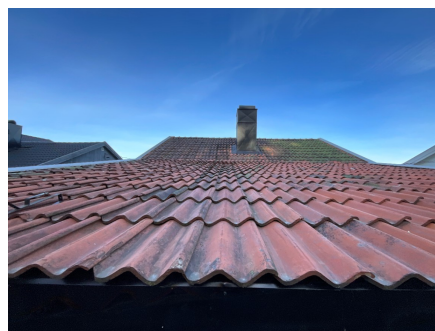
- Når taktekking og undertak begynner å bli gamle, øker risikoen for lekkasjer, noe som kan føre til omfattende og kostbare reparasjoner av underliggende konstruksjoner dersom en ikke foretar tiltak på konstruksjonene før dette oppstår.
- Taktekkingen må skiftes eller utbedres.
- Tidspunkt for utskiftning av undertak nærmer seg.

På grunn av lav takvinkel er konstruksjonen mer sårbar for fuktinntrenging ved denne typen tekking (takstein). En tettere tekking (papp) ville normalt gitt bedre sikkerhet mot vanninntrenging.

Dersom det ikke gjøres tiltak (bytte tekking) vil levetiden på den nye delen forringes fortere enn normalt med dertil fare for skader i bygget.

Bytte stein dersom de er knekt, undertaket på eldre deler vil ikke tåle fukt over lengre tid.

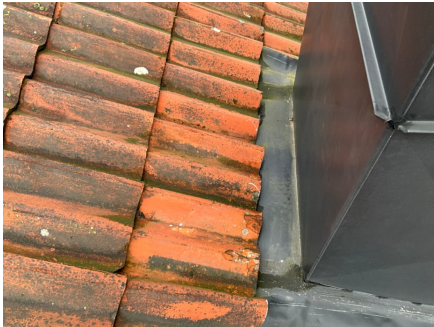
TG 2 Nedløp og beslag

Takrenner, nedløp og beslag av metall. Tilstandsgrad er satt på bakgrunn av synlige deler av takrenner og beslag i bunn av dørene, øvrige deler er dekket av snø og må inspiseres nærmere når taket er fritt for snø. Avvik på beslag kan gjøre at vann og fukt kommer inn i bygget.

Rust på beslagsløsninger på taket.

- Overvåk tilstanden jevnlig. For å få tilstandsgrad 0 eller 1 må beslag/renner/nedløp skiftes ut, men tidspunktet for når dette er nødvendig er vanskelig å si noe om.

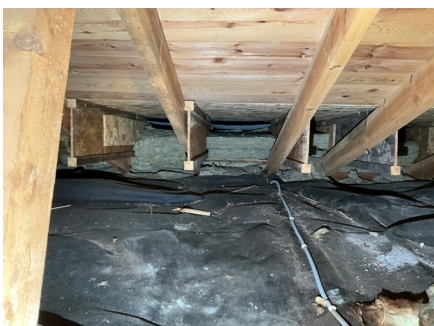
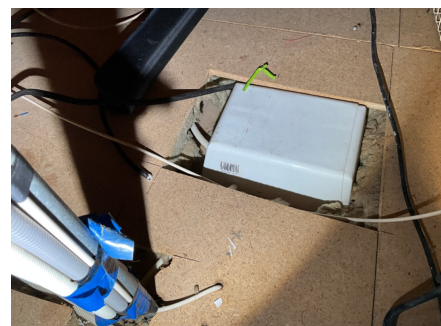
TG 2 Takkonstruksjon/Loft

- Det er fra loft/kryploft påvist indikasjoner på at det er punktering av dampsperre, som medfører svekket effekt av dampsperrerefunksjonen.
- Det er påvist fuktskjolder/skader i takkonstruksjonen.

Hull i dampsperran vil kunne gjøre at varm fuktig inneluft trenger ut i konstruksjonen med dertil fare for fukt og råteskader i konstruksjonen.

- Det må gjøres nærmere undersøkelser.

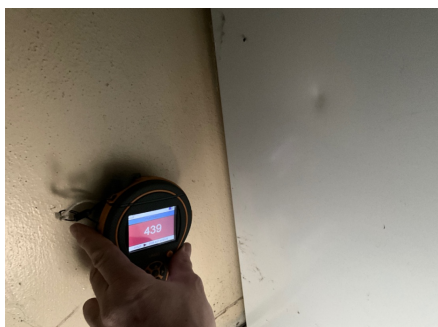
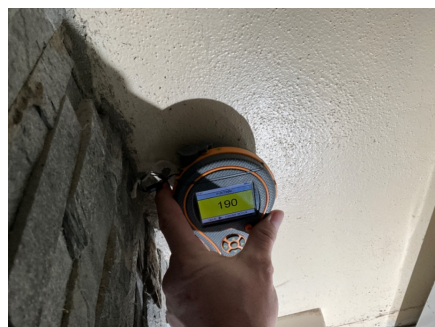
Fuktvandring i rommene under terrenget.

- Det er påvist indikasjoner på noe fuktgjennomtrenging inn i kjellermur.

Ved søk etter fukt er det økende nedover vegg mot gulvet. Dette indikere noe fuktopptrekk fra grunnen eller fukt fra eldre drenering.

Hele badets bakvegg ligger mot terrenget, dette er en risikokonstruksjon. Ved reovering av badet kan det ikke utelukkes skader som ikke er synlige før det gjøres inngrep i konstruksjonen.

Det vurderes å være økt risiko for utvikling av fukt- og følgeskader i konstruksjonen bak badets bakvegg

- Det påviste fuktnivå gir grunn til å overvåke konstruksjonen jevnlig for å se utvikling over tid, og eventuelt foreta tiltak for å unngå fuktskader.

Høy alder på drenering og stor vannpåkjenning gjør at det burde vært gjort tiltak før tilbygget ble etablert. Det bør nå i ettertid forsøkes å lede bort overvann fra baksiden slik at vannpåkjenningen blir så lite som mulig.

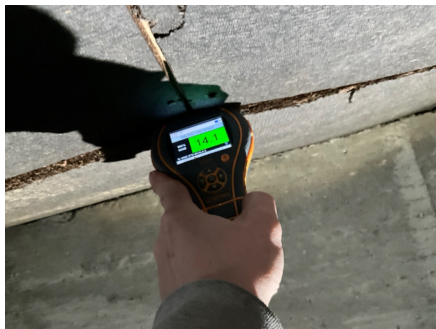
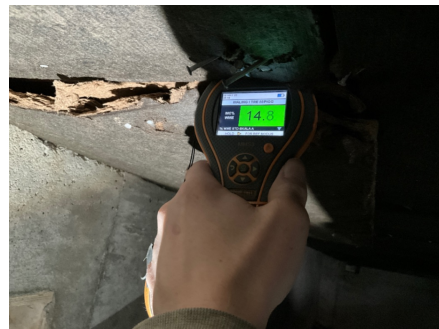
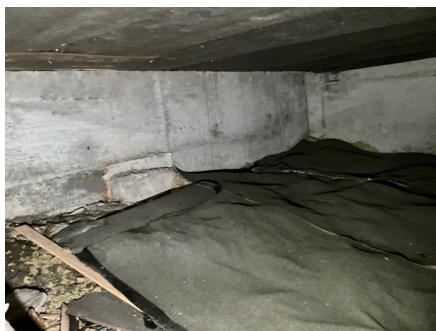
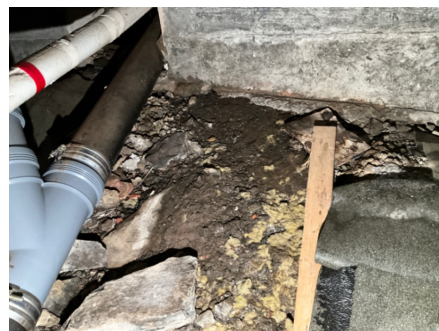
Det er registrert fukt på grunnen mot baksiden av bygget. Stedvis noe dårlig vindtetting mot boligen.

De registrerte fuktverdiene ligger i øvre sjikt av hva som normalt anses akseptabelt for denne typen konstruksjon, nå er befaringen utført på den tiden av året det sannsynligvis er høyest fukt i denne typen rom.

Anbefaler å holder konstruksjonen under oppsikt dersom det blir synlig vann i kryperommet eller økt fuktighet i treverket bør det etableres fuktsperre på grunnen og vurderes å montere avfukter.

Etablering av fuktsperre på grunnen

Eventuell forbedring av ventilasjon

Kontroll og utbedring av eventuelle fuktskader i bjelkelag og isolasjon.

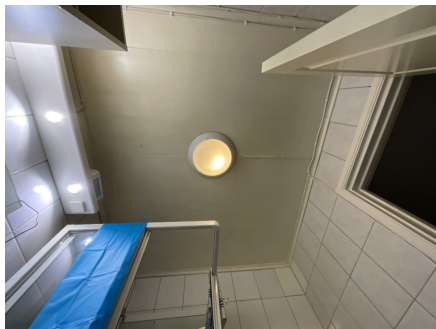
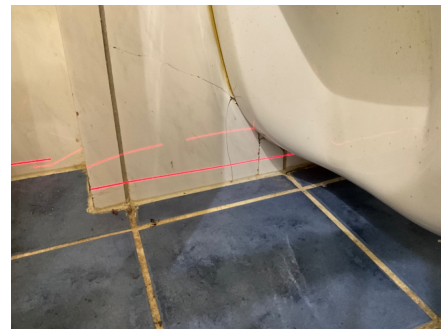
- Det er påvist at flisfuger har riss/sprekker.
- Det er påvist tegn til fuktskader i overflater.

• Påviste fuktskader kan føre til muggvekst over tid, noe som kan påvirke innklimaet. Dersom skadene utvikler seg, kan dette svekke bygningens konstruksjon og medføre større skader på tilstøtende konstruksjoner.

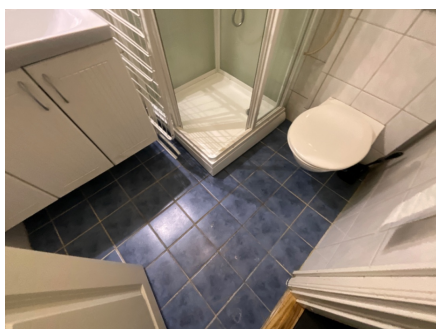
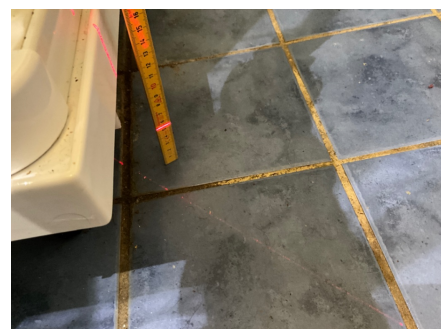
UNDERETASJE > BAD HYBEL

Det er lokalisert noe hull lyd, men flisene virker å sitter godt. Det er ingen riss i fugene. Straktiltak er ikke nødvendig.

• Vær oppmerksom ved bruk. For å få tilstandsgrad 0 eller 1 må gulvet bygges om, for å få riktig fall til sluk. Det vil imidlertid sjelden være økonomisk rasjonelt som et enkeltstående tiltak. Ved en eventuell renovering, påse at våtrommet bygges med riktig fall til sluk.

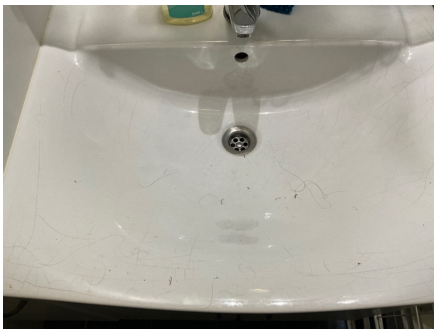
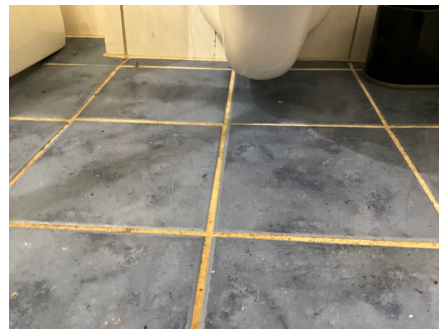
UNDERETASJE > BAD HYBEL

- Det er ikke påvist tilfredsstillende løsning for å synliggjøre lekkasje fra innebygget systerne.
- Det er påvist riss/sprekker i utstyr på våtrommet.

- Riss er vanligvis overfladiske skader i servantens overflate eller glasur. Konsekvensene av riss er hovedsakelig kosmetiske.
- Uten dreneringsløsning/lekkasjesikring kan lekkasjer pågå over lang tid uten å bli oppdaget. Dette kan føre til omfattende fuktskader i omkringliggende byggematerialer.

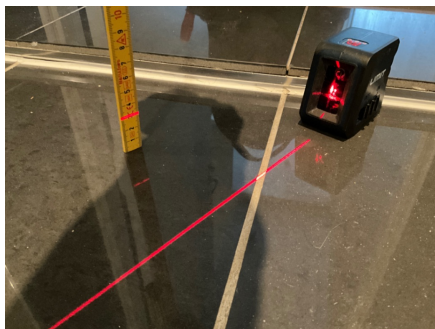
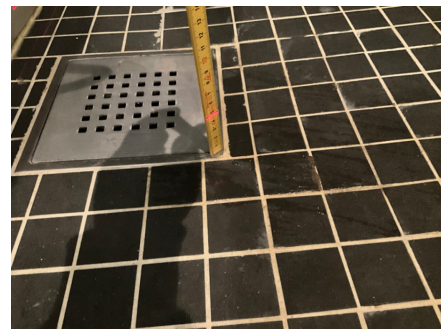
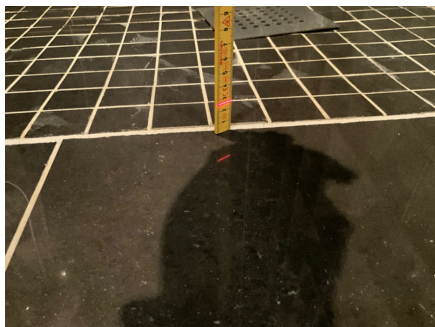
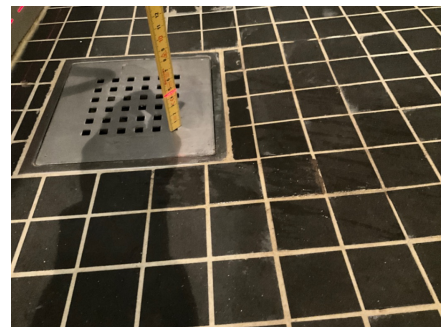
UNDERETASJE > BAD/VASKEROM

- Dersom tiltaket ikke utføres er det fare for videre skadeutvikling.

Kostnad er satt for lokal utbedring av gulvet.

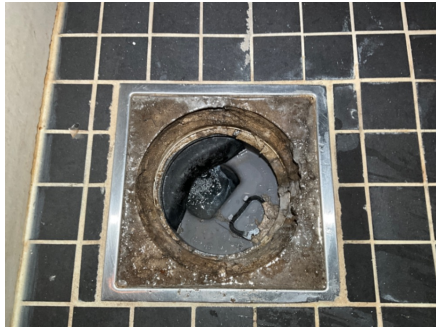
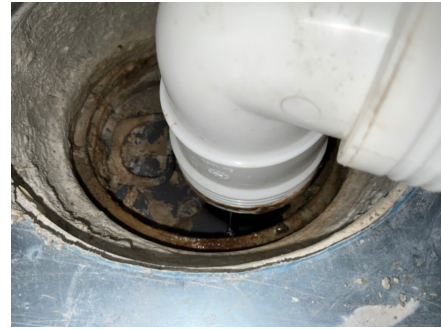
UNDERETASJE > BAD/VASKEROM

Det er ikke registrert synlige tegn til lekkasje eller fuktskade ved befaring. Hulltaking og fuktmåling i tilstøtende konstruksjon viste normale verdier. Manglende dokumentasjon på utførelse medfører redusert forutsigbarhet knyttet til membranens utførelse, detaljer rundt slukt og forventet levetid. Smøremembran er erfaringsmessig mer utsatt for utførelsesfeil enn prefabrikkerte membransystemer, særlig i overgang mot sluk. Tilstandsgrad 2 settes på bakgrunn av manglende dokumentasjon og alder, samt behov for økt oppfølging i videre brukstid.

- Det er viktig å merke seg at levetiden til en membran varierer basert på kvalitet, installasjon og bruk. Eldre membraner kan bli sprø og sprekke opp, noe som fører til at de mister sin vanntettende funksjon. Dette kan resultere i vannlekkasjer gjennom vegger og gulv og fuktskader.

Sprekker i membran oppstår typisk i overgang mellom sluk og gulv, deler av dette området er dekket av fliselim og fugemasse og er ikke tilgjengelig for kontroll. Hull i dette område vil kunne føre til skader i konstruksjonen.

Det anbefales jevnlig visuell kontroll av fuger, slukovergang og gjennomføringer. Ved fremtidig oppussing bør full utskifting av membran og sluk vurderes.

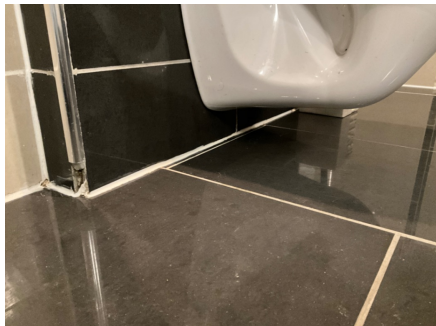
UNDERETASJE > BAD/VASKEROM

- Det er ikke påvist tilfredsstillende løsning for å synliggjøre lekkasje fra innebygget systerne.

Ytterligere undersøkelse anbefales, det er i dette området av badet det er registrert fritt vann.

- Det må gjennomføres ytterligere undersøkelser.
- Uten dreneringsløsning/lekkasjesikring kan lekkasjer pågå over lang tid uten å bli oppdaget. Dette kan føre til omfattende fuktskader i omkringliggende byggematerialer.

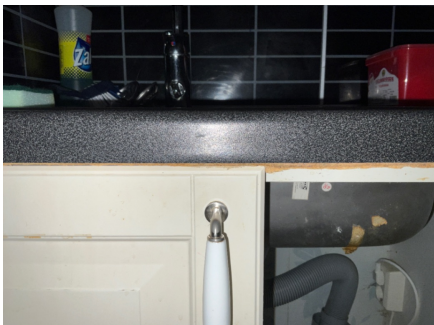
KJØKKEN

- Det er påvist skader på overflater/kjøkkeninnredning utover normal slitasjegrad.

- Det må påregnes lokal utbedring/utskiftning.
