Haraldsringen 4 4041 HAFRSFJORD

Tilstandsrapport Eierskifte

Boligtype: Selveierleilighet (i blokk)

Byggeår: 2009

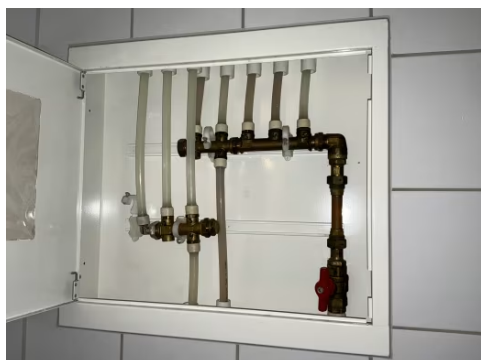
6.7 Vannledninger

Rør i rør skap er plassert i bad/vaskerom.

Avløp med utkast i vegg. Avløp er ikke funksjons-testet.

Mer enn halvparten av forventet brukstid er oppbrukt på vannkraner og vannrør TG 2.

På generelt grunnlag anbefales det å etablere/montere automatisk stoppe-ventil på vannledninger. Prisoverslag 5000 kr - 15 000 kr.

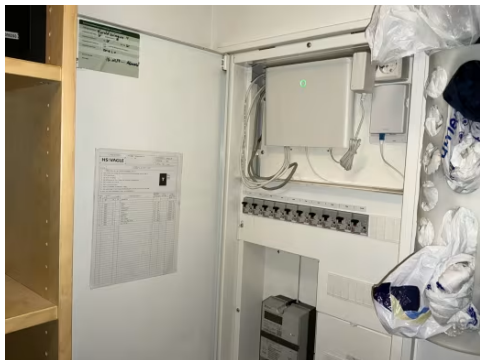
6.8 Elektrisk

Samsvarserklæring for el- installasjon foreligger ikke TG 2.
Tilstandsgrad er vurdert ut fra den forenklete begrensede kontrollen som forskriften inneholder.
El-anlegget kan ha feil og mangler som en forenklet kontroll ikke vil avdekke.

På generelt grunnlag anbefales el-kontroll ved eierskifte.

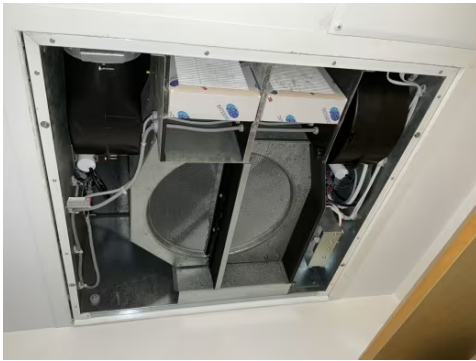
6.10 Ventilasjon

Ventilasjons-aggregat har en forventet levetid på ca 25 år. Med bakgrunn i alder er det økende risiko for feil som krever utbedring/utskifting. TG 2 settes med bakgrunn av at garantitid er overgått (5 år).

Årlig bytte av filter og ventilasjons-rens/service hvert 5 år anbefales.

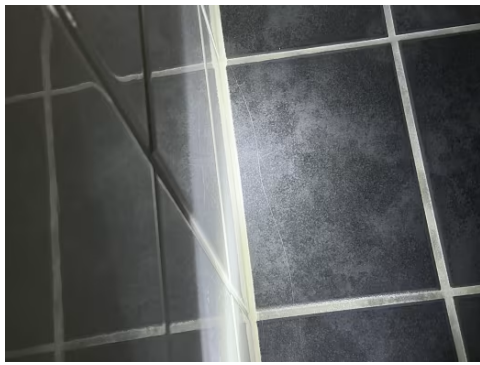
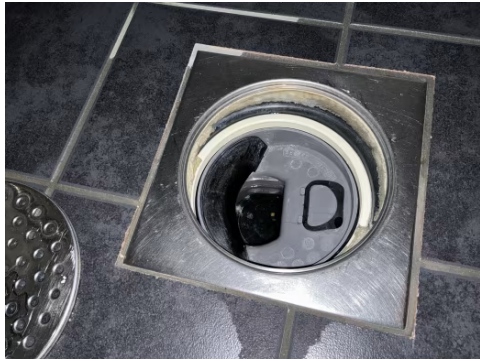
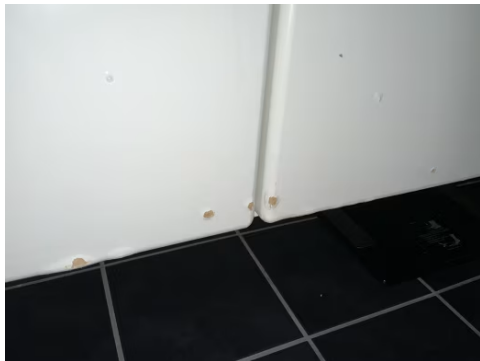
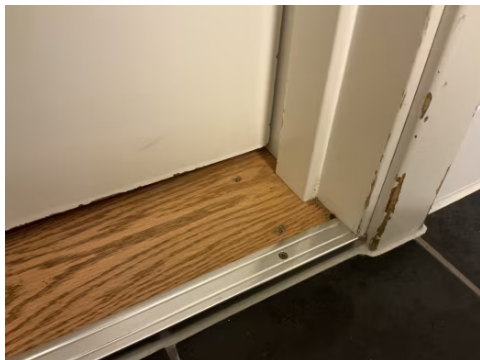
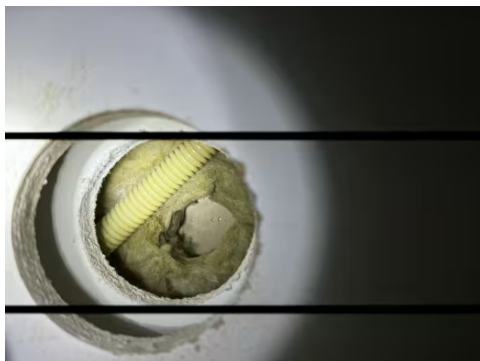
6.11 Våtrom: Bad/vaskerom.

Registrert fall til sluk tilfredsstillende ikke anbefalte løsninger, men vurderes å være tilstrekkelig da vann ledes til sluk. Det er 2 sluker i gulv. Etter dusjing blir det liggende igjen noe vann på gulv.

TG 2 overflater på grunn av riss i flis på gulv ved toalett.

TG 2 gis med bakgrunn i at mer enn halvparten av forventet brukstid for tettesjikt er oppbrukt.

Noe svelling på baderoms-innredning og dør TG 2.

Det er ikke etablert noen dreng-åpning for synliggjøring av eventuell lekkasje fra innebygget sistene TG 2.

Ved lekkasje kan det forekomme skade i lukket konstruksjon og eventuelt lekkasjevann vil ikke bli synliggjort.

Det anbefales regelmessig rengjøring av sluk for å forhindre at vannstand stiger opp til klemring.
