Tilstandsrapport

📍 Trondheimsveien 193, 0570 OSLO

Befaringsdato: 23.07.2024

Boligbygg med flere boenheter - Byggeår: 1938

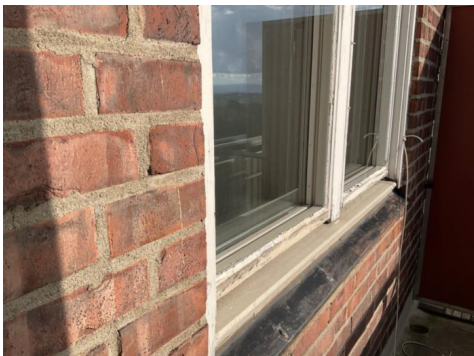
TG 2 Vinduer

- Karmene i vinduer er slitte og det er sprekker i treverket.

- Det må foretas lokal utbedring.
- Det må påregnes noe vedlikehold og at enkelte vinduer må skiftes ut.

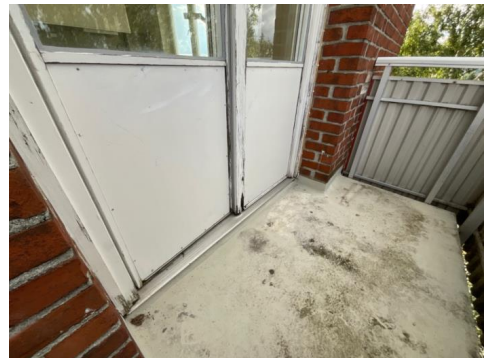
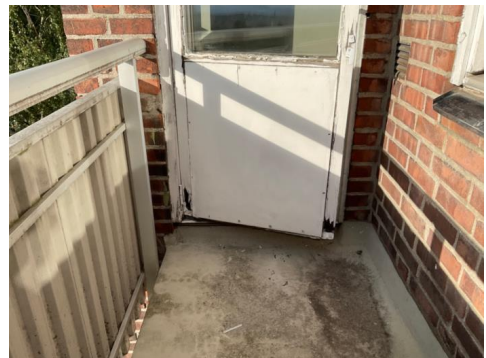
TG 3 Dører

- Det er påvist dør(er) med fukt/råteskader.
- Karmene i dører er værslitte utvendig og det er sprekker i treverket.

- Lokal utbedring/utskifting av fukt/råteskadet treverk.
- Døren(e) står foran utskifting.
- Det må påregnes noe vedlikehold og at enkelte dører må skiftes ut.

Kostnadsestimat: 10 000 - 50 000

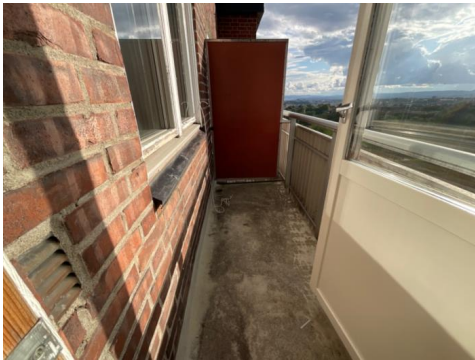
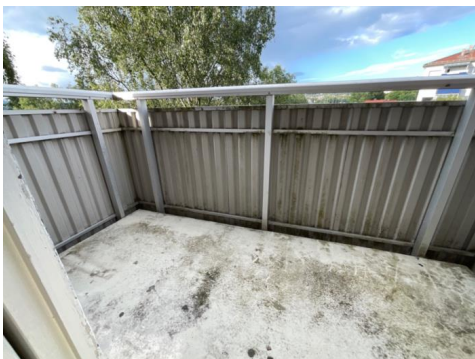
TG 2 Balkonger, terrasser og rom under balkonger

- Rekkverket er for lavt i forhold til dagens krav til rekkverkshøyder.
- Det er avvik:

Avflassing av maling/puss mm

- Tiltak:
- Det er ikke krav om utbedring av rekkverkshøyde opp til dagens forskriftskrav.

Fremtidig vedlikehold må forventes.

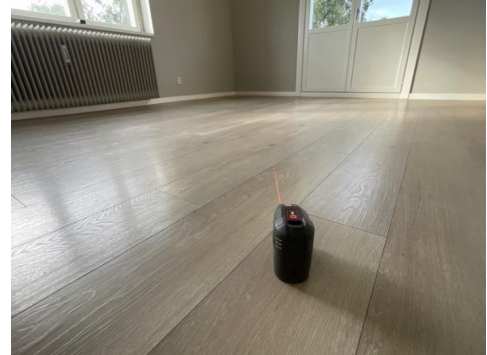
Nivellering stue/kjøkken, avvik ca. 10-20 mm

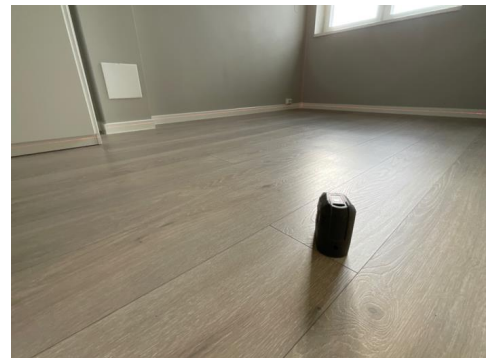
Nivellering soverom, avvik ca. 10-20 mm

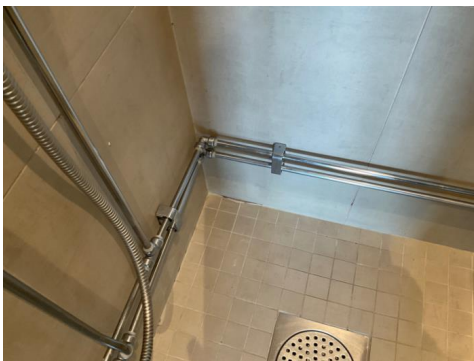
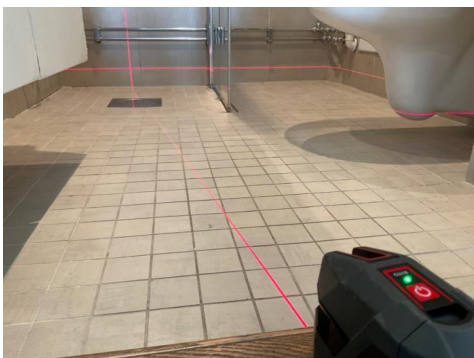
TG 2 Overflater Gulv

Silikon slipper i våtsonen

Bør legge ny silikon

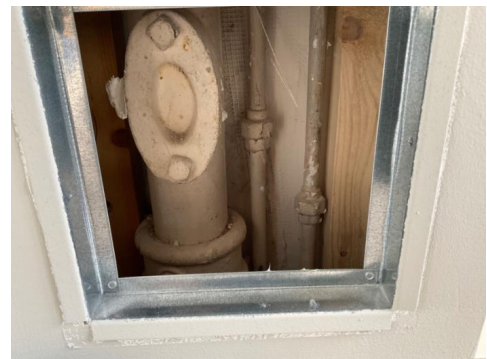
TG 2 Avløpsrør

Det er avløpsrør av støpejern. Ligger skjult i konstruksjonen.

- I forbindelse med oppgradering av våtrom vil det være naturlig med utskiftning av rør.
- Tidspunkt for utskiftning av avløpsrør nærmer seg.
