# Tilstandsrapport

Fritidsbolig

Foldavegen 1684, 7985 FOLDEREID

Befaringsdato: 22.10.2025

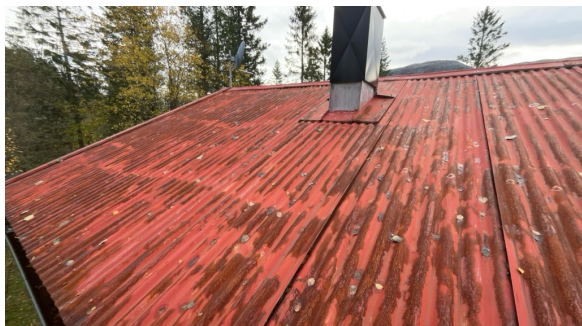
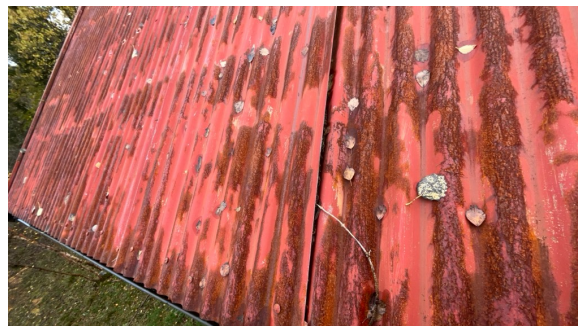
## TG 3 Nedløp og beslag

- Det er ikke tilfredsstillende bortledning av vann fra taknedløp ved grunnmur.
- Det mangler snøfangere på hele eller deler av taket, men det var ikke krav om dette på byggemeldingstidspunktet.
- Det mangler tilfredsstillende adkomst til pipe for feier.
- Mer enn halvparten av forventet brukstid er passert på renner/nedløp/beslag.
- Det er avvik:

Plastrenner har en tendens til å bli sprø over tid, og tidspunktet for utskifting vurderes å nærme seg. Dette medfører økt risiko for skader og lekkasjer dersom tiltak ikke iverksettes.

Plastrenner og nedløp bør skiftes ut før de blir sprø og utette, for å unngå vannskader og lekkasjer i bygningskonstruksjonen.

Det bør etableres tilfredsstillende bortledning av vann fra taknedløp ved grunnmur for å redusere risiko for fuktskader på grunnmur og omkringliggende konstruksjoner.

Snøfangere bør vurderes montert der det er risiko for snø- og isras, selv om det ikke var krav på byggetidspunktet, for å ivareta personsikkerhet.

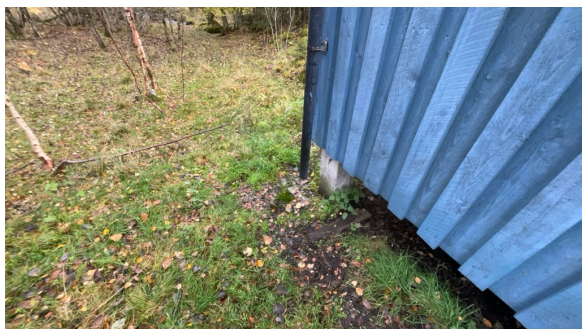
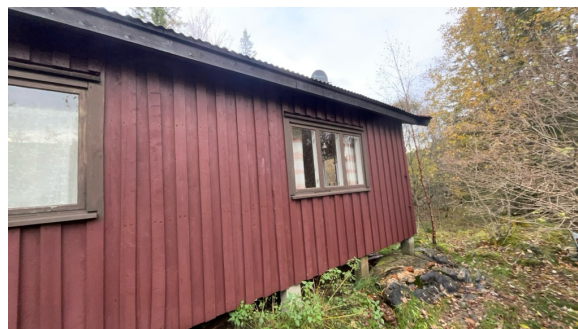
## TG 2 Veggkonstruksjon

- Det er påvist spredte råteskader i bordkledningen.

Synlig misfarging på vegg pga fukt fra utette takrenne, Kledning er noe skadet på enkelte plasser.

- Råteskader i bordkledningen kan fortsette å utvikle seg både i tilliggende bordkledning og til bakenforliggende veggkonstruksjon, dersom en ikke foretar tiltak.

- Råteskadet trekledning må skiftes ut.

Råteskadet og fuktskadet kledning bør skiftes ut, og årsaken til fuktinntrengningen må utbedres, for eksempel ved å reparere eller skifte ut utette takrenner.

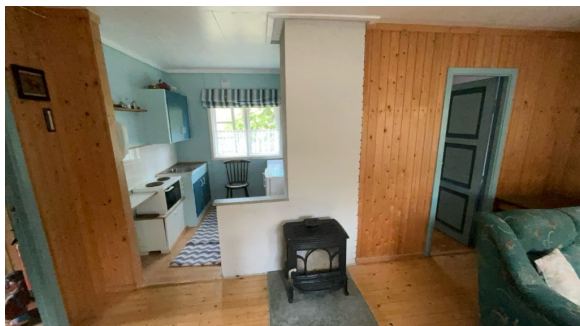
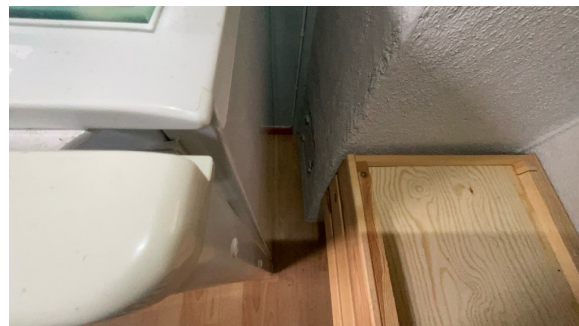
## TG 2 Innvendige dører

- Det er påvist avvik som tilsier at det bør foretas tiltak på enkelte dører.

Dersom tiltak ikke utføres, kan det føre til nedsatt brukervennlighet, økt slitasje og risiko for skader på dør eller karm.

Dørene bør justeres eller utbedres for å sikre normal funksjon.

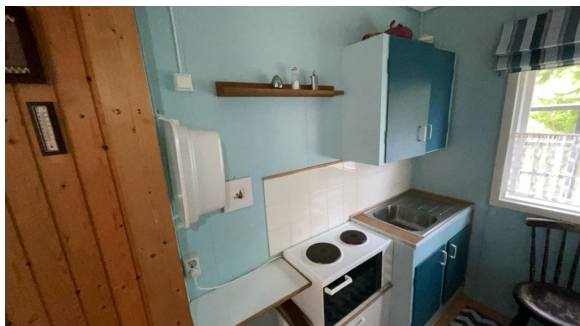
### TG 2 Avløpsrør

- Det er ikke behov for utbedringstiltak siden anlegget fungerer i dag, men ut ifra alder kan skader plutselig oppstå på eldre anlegg.

Konsekvensen av eldre avløpsrør er økt risiko for lekkasjer, som kan føre til skader på omkringliggende konstruksjoner.

Det anbefales å følge med på tilstanden til avløpsrørene og vurdere utskiftning ved tegn til lekkasje eller funksjonssvikt, da mer enn halvparten av forventet brukstid er passert.
