Foldavegen 1684, 7985 FOLDEREID

# Tilstandsrapport

Befaringsdato: 22.10.2025

Rapportdato: 29.10.2025

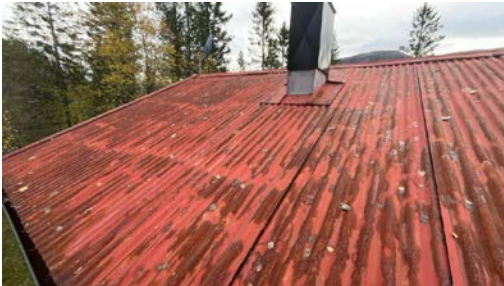
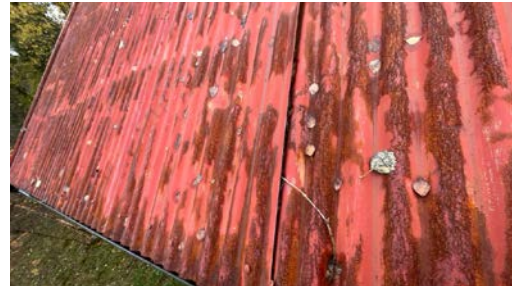
## TG 3 Nedløp og beslag

- Det er ikke tilfredsstillende bortledning av vann fra taknedløp ved grunnmur.
- Det mangler snøfangere på hele eller deler av taket, men det var ikke krav om dette på byggemeldingstidspunktet.
- Det mangler tilfredsstillende adkomst til pipe for feier.
- Mer enn halvparten av forventet brukstid er passert på renner/nedløp/beslag.
- Det er avvik:

Plastrenner har en tendens til å bli sprø over tid, og tidspunktet for utskifting vurderes å nærme seg. Dette medfører økt risiko for skader og lekkasjer dersom tiltak ikke iverksettes.

Plastrenner og nedløp bør skiftes ut før de blir sprø og utette, for å unngå vannskader og lekkasjer i bygningskonstruksjonen.

Det bør etableres tilfredsstillende bortledning av vann fra taknedløp ved grunnmur for å redusere risiko for fuktskader på grunnmur og omkringliggende konstruksjoner.

Snøfangere bør vurderes montert der det er risiko for snø- og isras, selv om det ikke var krav på byggetidspunktet, for å ivareta personsikkerhet.

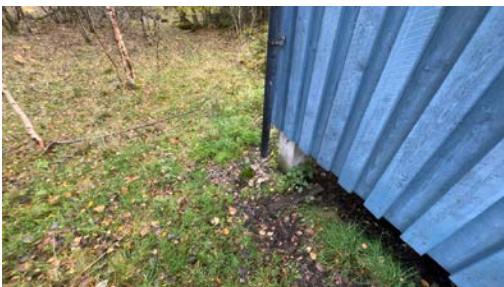
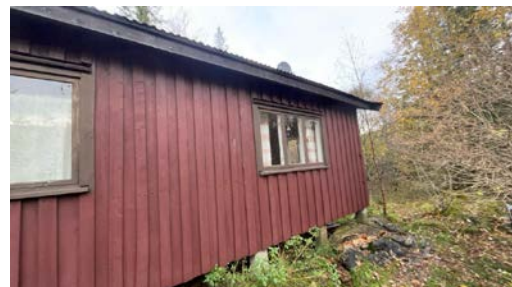
## TG 2 Veggkonstruksjon

- Det er påvist spredte råteskader i bordkledningen.

Synlig misfarging på vegg pga fukt fra utett takrenne, Kledning er noe skadet på enkelte plasser.

- Råteskadet trekledning må skiftes ut.
- Råteskader i bordkledningen kan fortsette å utvikle seg både i tilliggende bordkledning og til bakenforliggende veggkonstruksjon, dersom en ikke foretar tiltak.

Råteskadet og fuktskadet kledning bør skiftes ut, og årsaken til fuktinntrengningen må utbedres, for eksempel ved å reparere eller skifte ut utette takrenner.
