Foldavegen 1684, 7985 FOLDEREID

**Enkel og sjarmerende hytte som  
ligger i et etablert område**

Befaringsdato: 22.10.2025

Rapportdato: 29.10.2025

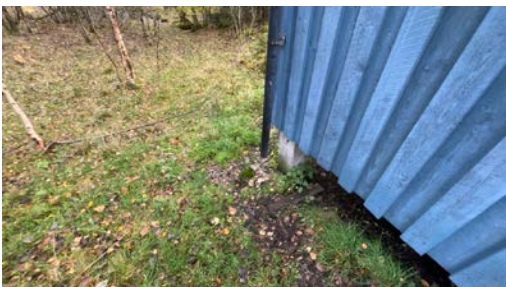
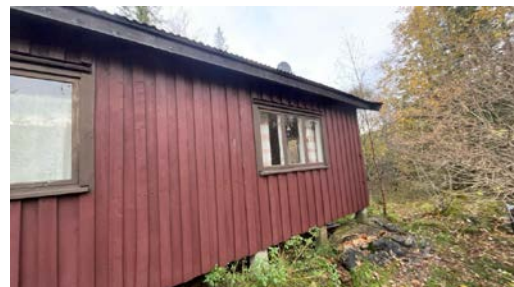
## TG 2 Veggkonstruksjon

- Det er påvist spredte råteskader i bordkledningen.

Synlig misfarging på vegg pga fukt fra utett takrenne, Kledning er noe skadet på enkelte plasser.

- Råteskadet trekledning må skiftes ut.
- Råteskader i bordkledningen kan fortsette å utvikle seg både i tiliggende bordkledning og til bakenforliggende veggkonstruksjon, dersom en ikke foretar tiltak.

Råteskadet og fuktskadet kledning bør skiftes ut, og årsaken til fuktinntrengningen må utbedres, for eksempel ved å reparere eller skifte ut utette takrenner.

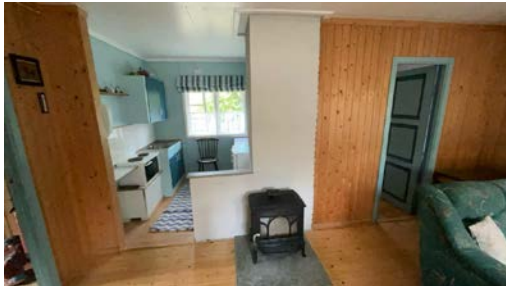
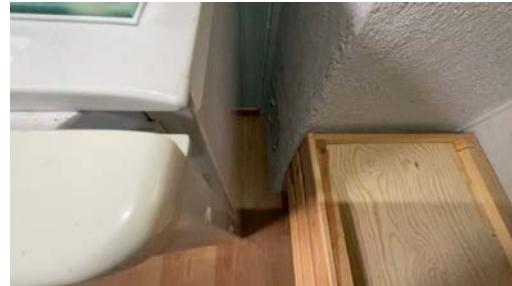
## ! TG 2 Innvendige dører

Dersom tiltak ikke utføres, kan det føre til nedsatt brukervennlighet, økt slitasje og risiko for skader på dør eller karm.

Dørene bør justeres eller utbedres for å sikre normal funksjon.

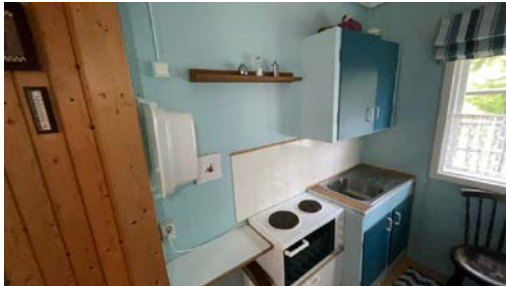
### TG 2 Avløpsrør

Konsekvensen av eldre avløpsrør er økt risiko for lekkasjer, som kan føre til skader på omkringliggende konstruksjoner.

Det anbefales å følge med på tilstanden til avløpsrørene og vurdere utskiftning ved tegn til lekkasje eller funksjonssvikt, da mer enn halvparten av forventet brukstid er passert.
