# Tilstandsrapport

📍 Vestbygdveien 857, 4724 IVELAND

# gnr. 140, bnr. 27

## Fritidsbolig - Byggeår: 1975

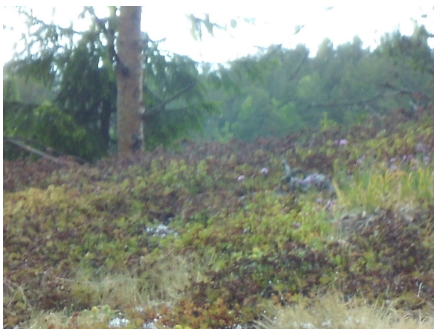
Taktekkingen er av torv og er besiktiget fra takfot i stige. Torvtaket ble anlagt i 2010 i følge eier.

Eldre takteking

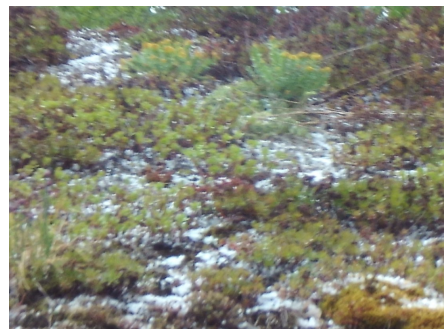
Deler av taktekinge

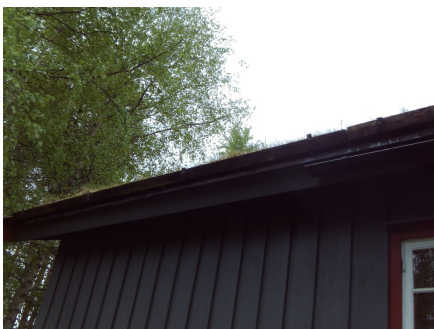
Eldre slitt bunnstokk.

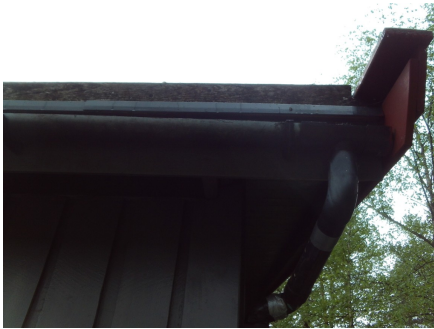
- Mer enn halvparten av forventet brukstid er passert på renner/nedløp/beslag.
- Det er avvik:

Er ikke montert takrenner i rundt hele hytta.

Deler av eldre slitte takrenner og nedløp.

- Overvåk tilstanden jevnlig. For å få tilstandsgrad 0 eller 1 må beslag/renner/nedløp skiftes ut, men tidspunktet for når dette er nødvendig er vanskelig å si noe om.
- Tiltak:

Anbefaler at det blir montert takrenner på hele hytta for å unngå ekstra fuktbelastning på fasader. På generelt grunnlag anbefales pipe og helbeslås over tak. Vist ikke må denne impregneres ved jevne mellomrom for å hindre oppsug av fuktighet som kan resultere i innvendige lekkasjer.

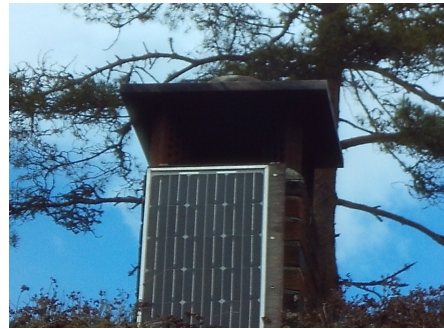
Bunnbeslag på pipe over tak.

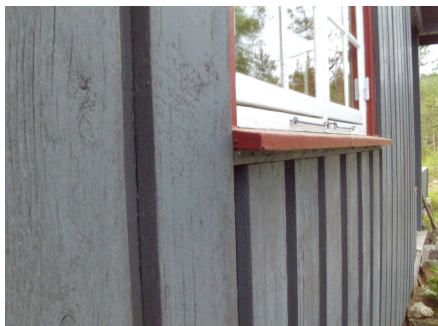
Deler av kledningen med tilhørende belistninger

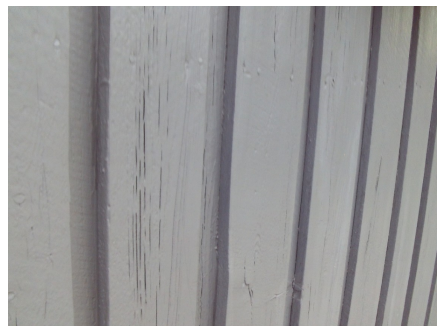
Kledningen er noe soltørket og værslitt på de mest utsatte steder som har resultert i at bord har sprukket noe opp.

Soltørket og værslitt på de mest utsatte steder

Noe vedlikehold må beregnes på fasader med enkelte utskiftninger av kledning på noe sikt på grunn av normal slitasje og elde.

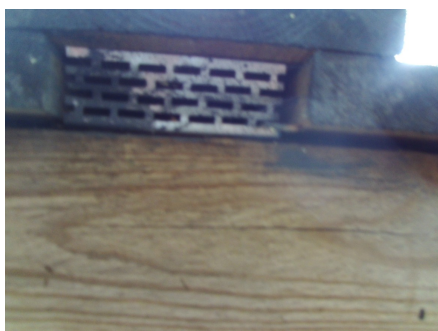
Museband på vegg som er kledd på nytt

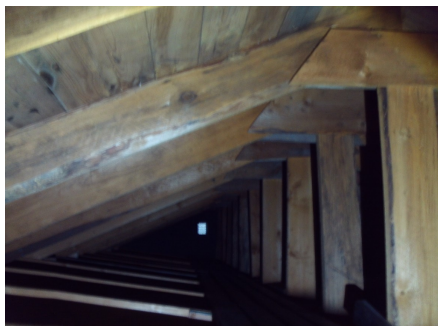
Deler av takkonstruksjonen.

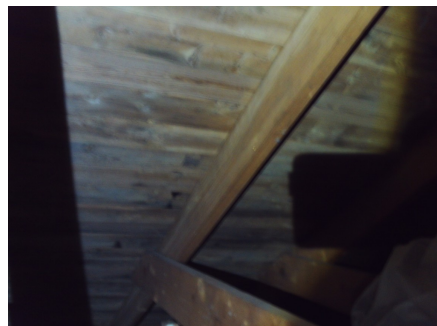
Lite/ingen tilgang på luft ved takutstikk og undertaket av rupanel er blitt en del misfarget flere plasser.

Noe misfarging på undertaket

Lage til tilgang på luft fra takutstikk i tillegg til gavlvegger vil forbedre luftsirkulasjonen betraktelig. Undertaket må også vurderes i fra yttersiden når en velger å bytte taktekkingen en gang i tiden.

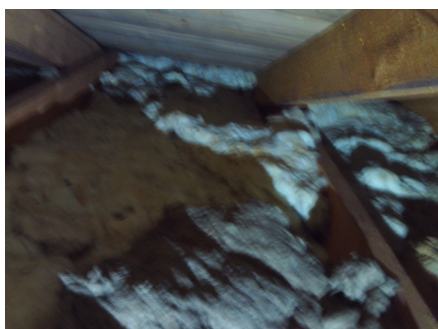
- Det er begrenset/dårlig ventilering av takkonstruksjonen.
- Undertaket er misfarget.

Ingen/lite tilgang på luft ved takutstikk

- Lufting/ventilering bør forbedres.

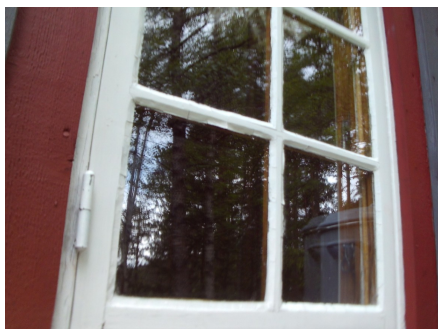
Vinduer har fått noe slitasje enkelte steder.

En del vedlikehold må beregnes på denne type vinduer.

En del vedlikehold må beregnes på denne type vinduer med enkelte utskiftninger på noe sikt på grunn av normal slitasje og elde.

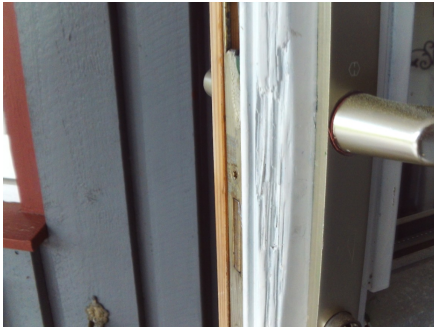
Er en skade på selve rammen ved låsekasse.

Skade på selve rammen ved låsekasse.

Døren fungerer med dette avviket.

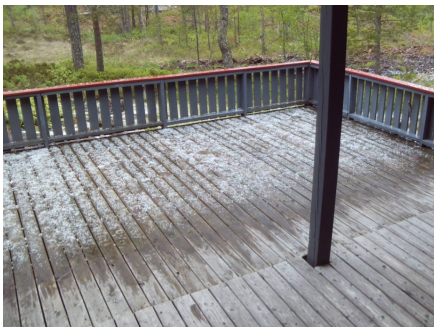
- Rekkverket er for lavt i forhold til dagens krav til rekkverkshøyder.
- Konstruksjonene har skjevheter.

Er noe mindre sig/skjevheter i tilbygget del av terrassen.

Deler av større terrasse.

- Det er ikke behov for utbedringstiltak.
- Det er ikke krav om utbedring av rekkverkshøyde opp til dagens forskriftskrav.

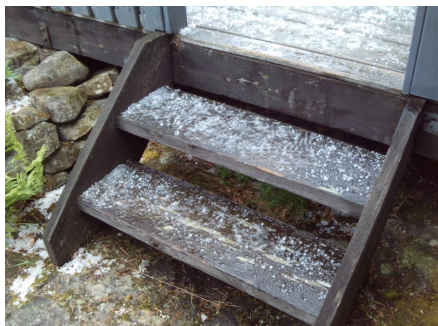
Ene trappen til terrasse.

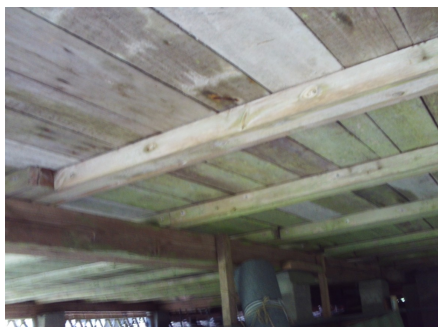
- Det er målt høydeforskjell på mellom 15-30 mm gjennom hele rommet. Tilstandsgrad 2 gis med bakgrunn i standardens krav til godkjente måleavvik.

Målt en høydeforskjell på 20 mm, målt igjennom hele stuen.

Deler av underliggende stubbloft.

- For å få tilstandsgrad 0 eller 1 må høydeforskjeller rettes opp. Det vil imidlertid sjelden være økonomisk rasjonelt som et enkeltstående tiltak i en bolig som dette. Dersom boligen en gang skal renoveres, kan man vurdere slike tiltak.

Rommet fungerer med dette avviket.

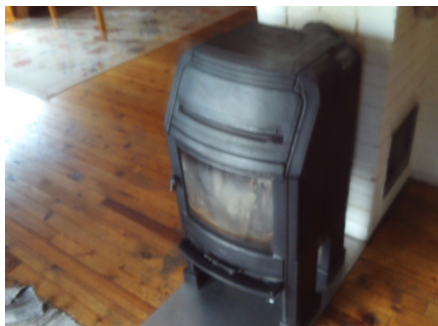
Vedovn.

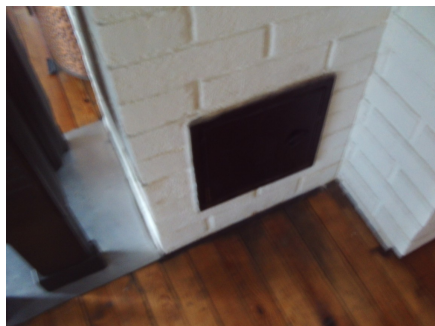
- Ildfast plate mangler på gulvet under sotluke/feieluke på pipe.
- Mer enn halvparten av forventet brukstid er passert på pipe.

Sotluke.

- Det anbefales å montere ildfast plate under luker på pipe.
- Det bør foretas nærmere undersøkelser av pipeløp.

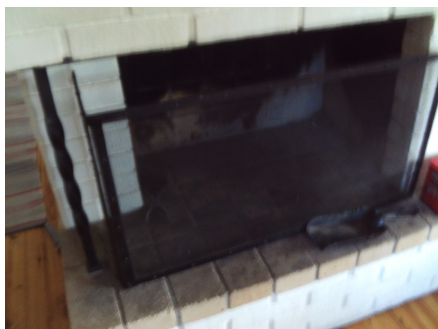
Åpen peis.

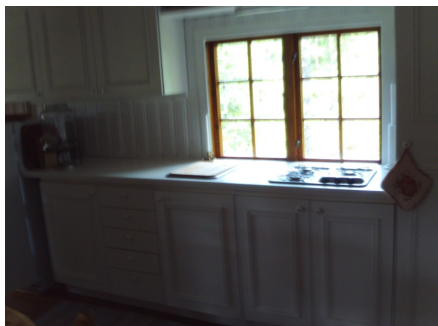
Deler av innredning

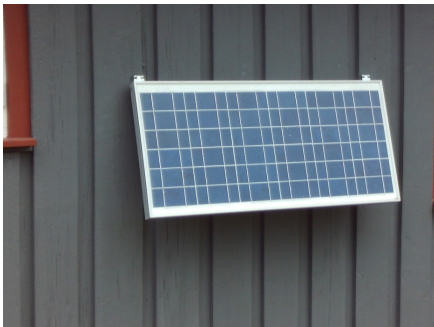
Det er et eldre anlegg med forholdsvis små solcellepanel.

Eldre solcellepanel.

Anbefaler at deler av anlegget blir oppgradert, da det har vært en større utvikling på slike anlegg i senere år.

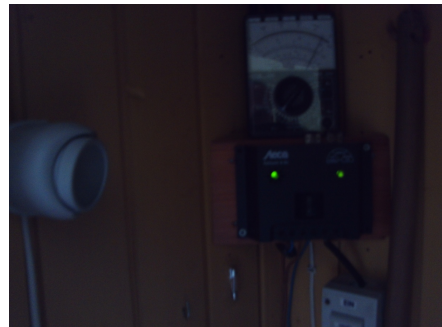
Regulator er plassert i et skap på hygnerom.

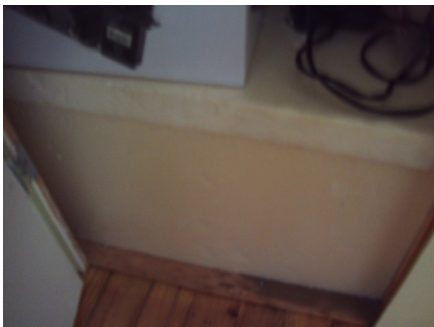
Batteribank i en isoporkasse.

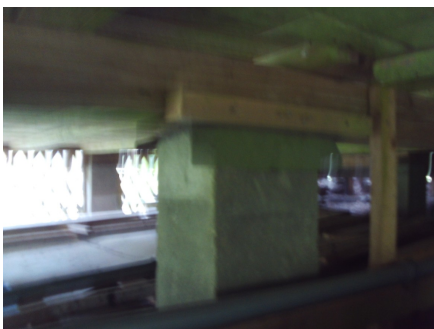
Pilarer av leca med tilhørende dragere.

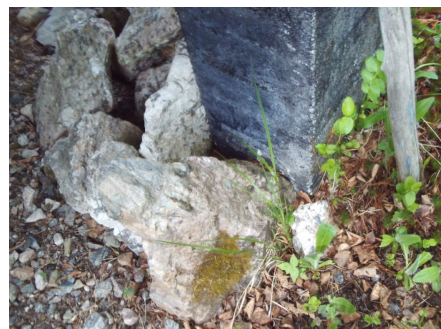
Ene pilaren.

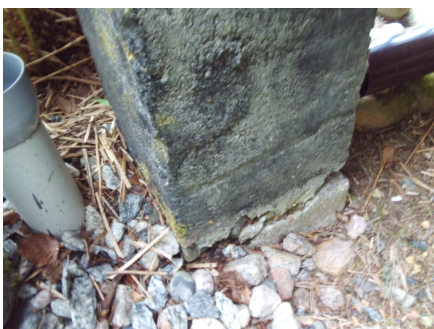
En sprekk i mellom støpt fundament og ene pilar av lecablokker ble registrert.

Sprekk i mellom støpt fundament og pilar av leca.

Må undersøkes nærmere og støpe i rundt denne på nytt for å unngå sig.
