# Tilstandsrapport

Enebolig

Holmfetveien 63, 3760 NESLANDSVATN

Befaringsdato: 20.03.2025

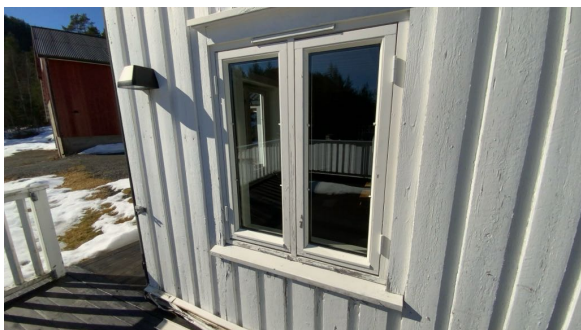
- Karmene i vinduer er slitte og det er sprekker i trevirket.

Eldre vindu i gammel del.

- Det må påregnes noe vedlikehold og at enkelte vinduer må skiftes ut.

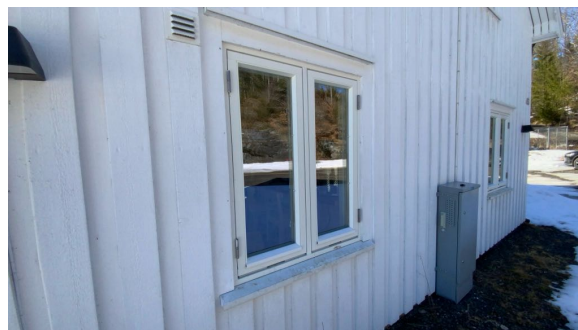
Nyere vindu

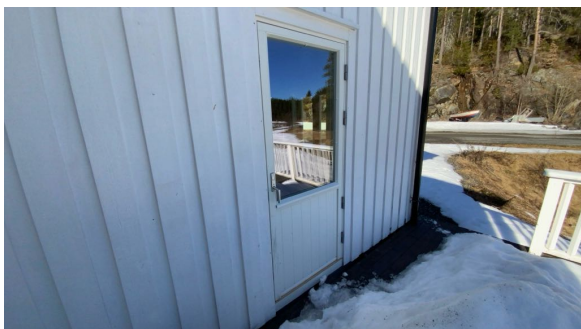
Dør ut fra kjøkken/spisestue

- Det er påvist dører som er vanskelig å åpne eller lukke.
- Karmene i dører er værslitte utvendig og det er sprekker i treverket.

- Det må påregnes noe vedlikehold og at enkelte dører må skiftes ut.

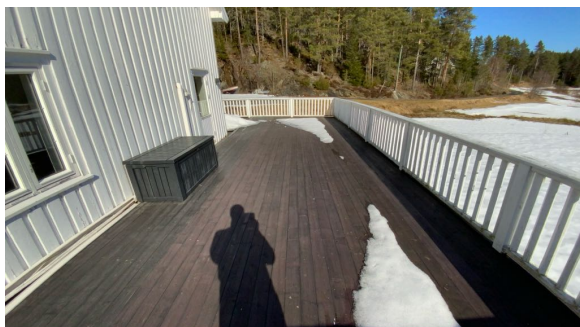
Terrasse på ca 58m2

Det er store mengder is-snøfall fra tak som er årsaken til skaden på terrassen.

- Lokal utbedring/utskiftning bør utføres.
- Det er ikke krav om utbedring av rekkverkshøyde opp til dagens forskriftskrav.

**Kostnadsestimat: 10 000 - 50 000**

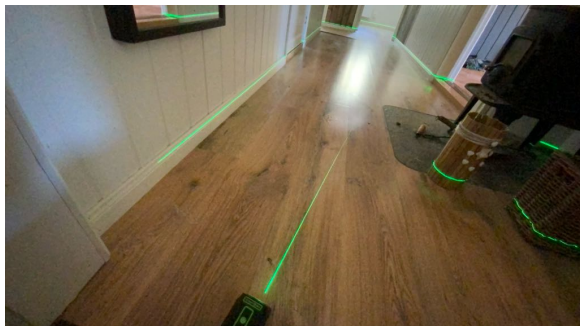
2. Etasje

- Målt høydeforskjell på over 30 mm gjennom hele rommet. Tilstandsgrad 3 gis med bakgrunn i standardens krav til godkjente måleavvik.

- For å få tilstandsgrad 0 eller 1 må høydeforskjeller rettes opp. Det vil imidlertid sjelden være økonomisk rasjonelt som et enkeltstående tiltak i en bolig som dette. Dersom boligen en gang skal renoveres, kan man vurdere slike tiltak.

**Kostnadsestimat: 10 000 - 50 000**

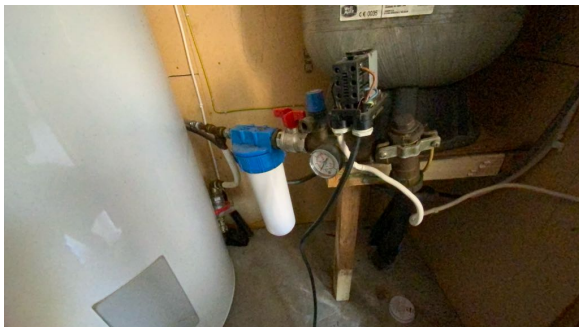
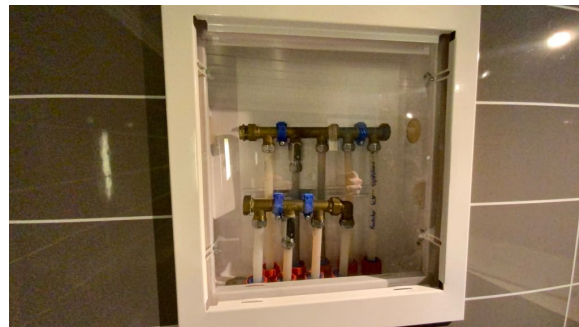
Vannskap på bad i 2. Etasje

Avviket gjelder kobberrørene, og eventuelle plastrør over 25 år.

- Det er ikke behov for utbedringstiltak siden anlegget fungerer i dag, men ut ifra alder kan skader plutselig oppstå på eldre anlegg.
- I forbindelse med oppgradering av våtrom vil det være naturlig med utskiftning av rør.

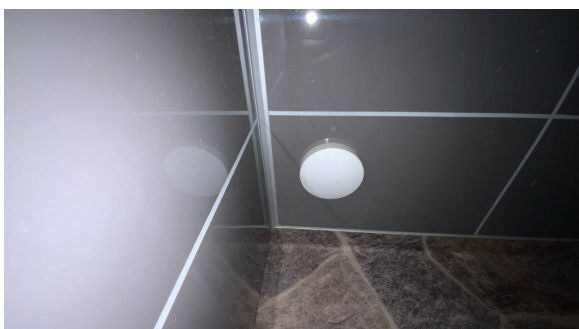
Løsning for å synliggjøre lekkasje fra vannskap.
