Lys og tiltalende 2R toppleilighet | Balkong med flott utsyn | Peis | V.V. og fyring inkl. i FK

Tilstandsrapport

Befaringsdato: 14.04.2026

2-ROMS LEILIGHET I 5.ETASJE MED BALKONG:

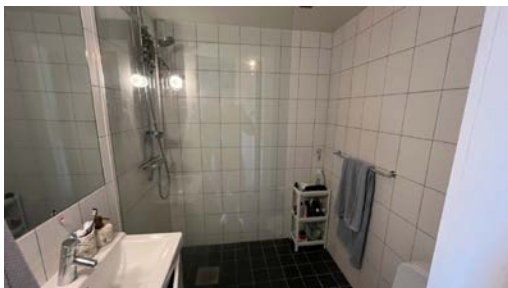
5. ETASJE > BAD

TG 2 Overflater vegger og himling

Dør i våtsone kan være utsatt for fuktpåvirkning.

Det anbefales at døren og tilhørende terskel overflatebehandles med fuktsikre løsninger tilpasset våtsone, i henhold til gjeldende TEK.

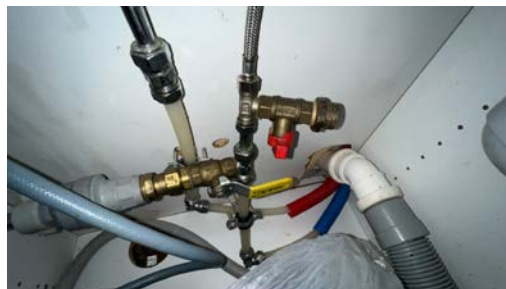
1 TG 1 Avløpsrør
