# Tilstandsrapport

Ormtunga 11B , 6518 KRISTIANSUND N

# gnr. 31, bnr. 1294

Rapportdato: 04.02.2026

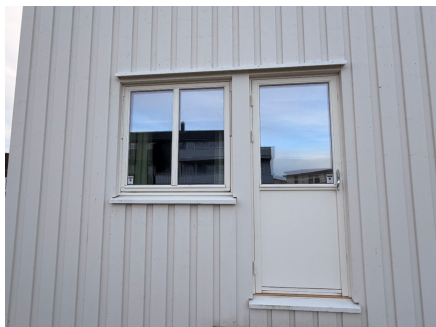
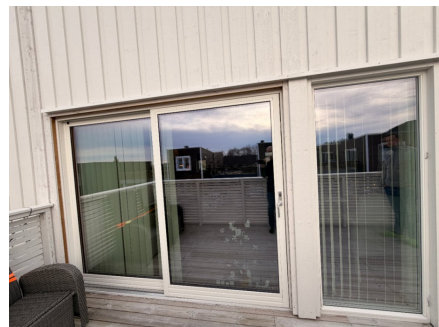
## TG 1 Vinduer

Bygningen har malte trevinduer / verandadører med isolerglass.

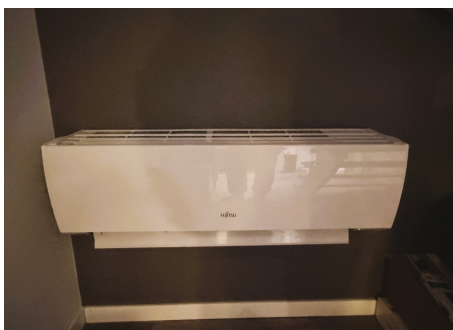
## TG 1 Varmesentral

Boligen blir oppvarmet ved bruk av elektrisk varme, varmepumpe og vedovn.  
Det ble sist tatt service på varmepumpe i 2022.
