# Tilstandsrapport

Ormtunga 11B , 6518 KRISTIANSUND N

# gnr. 31, bnr. 1294

Rapportdato: 04.02.2026

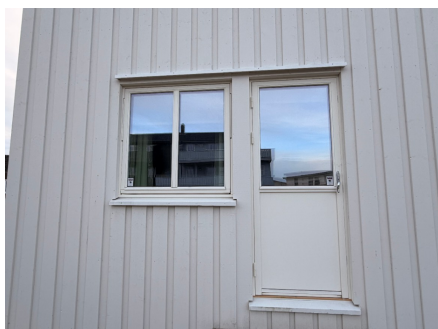
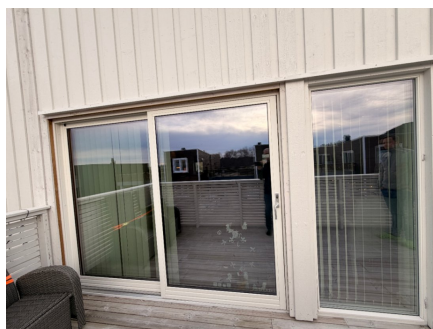
## TG 1 Vinduer

Bygningen har malte trevinduer / verandadører med isolerglass.

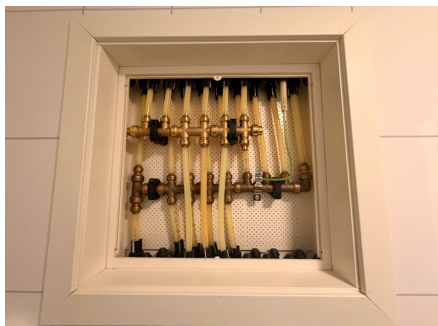
Innvendige vannledninger er av plast (rør i rør). Det er besiktiget i rørskap. Stengekran vann med vannmåler.

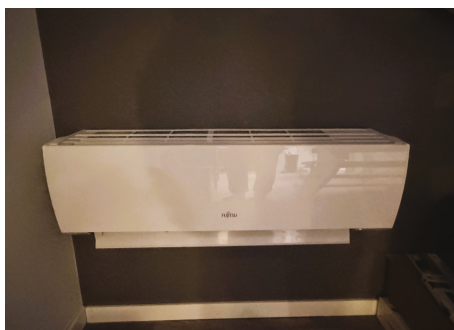
## TG 1 Varmesentral

Boligen blir oppvarmet ved bruk av elektrisk varme, varmepumpe og vedovn.  
Det ble sist tatt service på varmepumpe i 2022.
