Tilstandsrapport

Tomannsbolig

Moveien 10 A, 1870 ØRJE

Befaringsdato: 18.09.2024

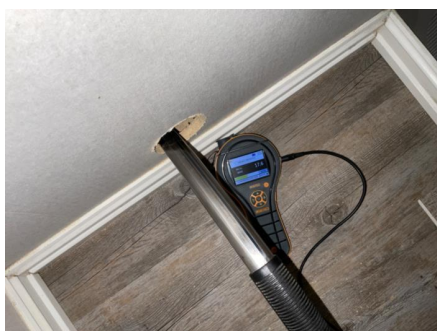
Kjeller befinner seg under terrenget og det er påføringsvegger mot yttervegg. Det gjennomført hullboring i kjellerstue og toalettrom. I kjellerstue blir det observert bruk av isopor som isolasjon mot grunnmur, ingen isolasjon i veggkonstruksjon på toalettrom. Det ble utført fuktmåling i bunnsvill ved bruk av et protimeter MMS2 med hammerelektrode på 2 vegger og dybdeelektrode på toalettrom. Målingene viser verdier i vektprosent og ligger over anbefalte

Mange gamle kjellere egner seg ikke som boligrom. Fram til rundt 1970 ble de fleste kjellere bygd uten nevneverdig fuktsikring eller isolasjon, og var kun egnet som grovlager. Selv med utvendige fuktsikringstiltak kan gamle fundamenter fortsatt stå i kontakt med fuktig byggegrunn. Fundamenter uten drenerende og kapillærbrytende underlag er vanskelige å utbedre.

17,6 vektprosent (dybdeelektrode)

Det vil være anbefalt å fjerne innvendig isopor og heller ha en åpen murkonstruksjon. Tiltak henger sammen med utvendig fuktsikring og isolering av grunnmur.

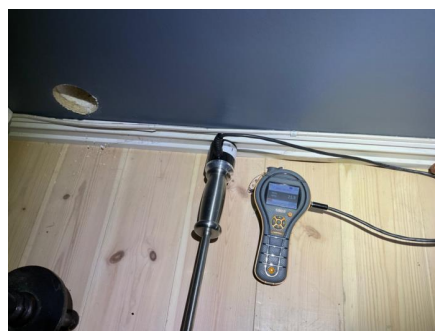
21,9 vektprosent (hammerielektrode)

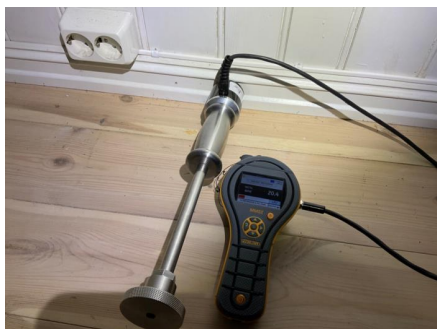
20,4 vektprosent (hammerielektrode)

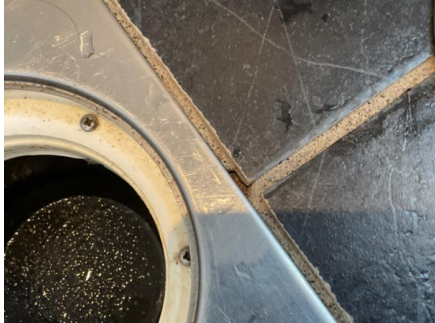
2.ETASJE > BAD

TG 2 Sluk, membran og tettesjikt

- Installering av tett dusjkabinett anbefales.
- Overvåk tilstanden jevnlig. For å få tilstandsgrad 0 eller 1 må tettesjiktet skiftes ut, men tidspunktet for når dette er nødvendig er vanskelig å si noe om.

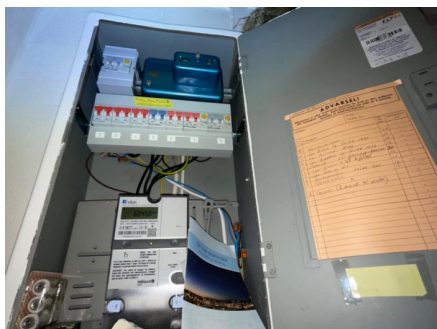
TG 0 Branntekniske forhold
