# Tilstandsrapport

Selveierleilighet

Torget 3, 1707 SARPSBORG

Befaringsdato: 19.06.2025

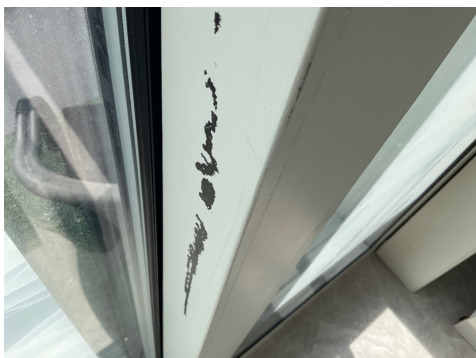
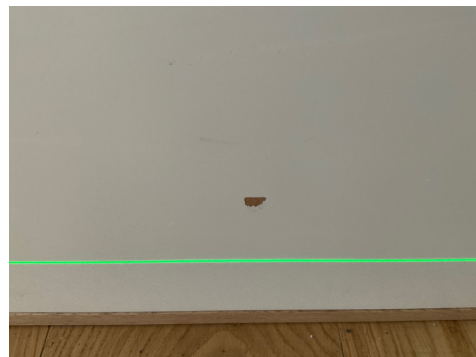
### TG 2 Dører

- Karmene i dører er værslitte utvendig og det er sprekker i trevirket.

Noe slitasje i karmen/rammer. Enkelte sår/merker på dørblad til ytterdør.

- Det må foretas lokal utbedring.

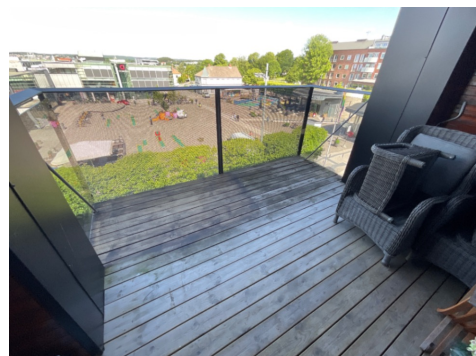
### TG 1 Balkonger, terrasser og rom under balkonger

Balkong 1 på 10 kvm.

Balkong 2 på 5 kvm.

Rekkverkshøyder er målt og er innenfor dagens krav.

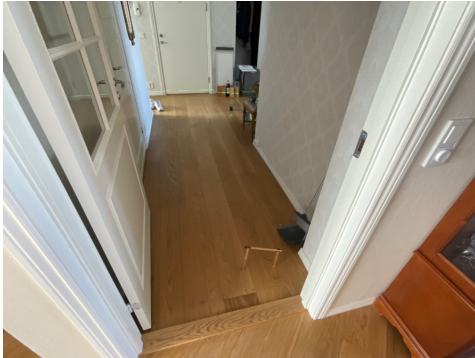
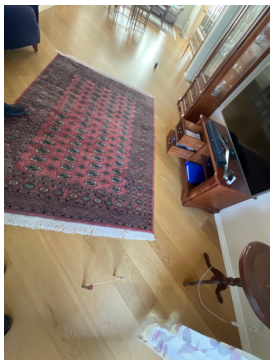
### TG 2 Etasjeskille/gulv mot grunn

Det observeres noe knirk.

Ikke nødvendig med tiltak, dog føres forholdet opp som et avvik. Ved en renovering bør det sørges for å unngå knirk.

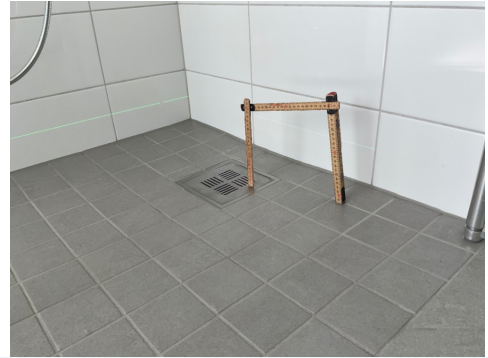
## ! TG 1 Overflater Gulv

Flislagt gulv med vannbåren gulvvarme. Det er målt en høydeforskjell på ca. 30 mm fra topp membran til topp slukrist.

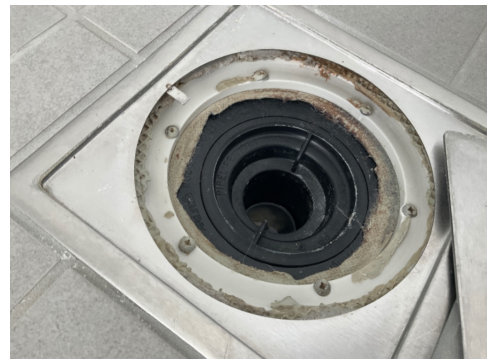
## ! TG 1 Sluk, membran og tettesjikt

Plastsluk.

Fuktmåling ikke mulig grunnet vannbåren varme.

Avvik på alder på membran slår først inn ved 10 år og rommet får derfor tilstandsgrad 1 nå. Det noteres at våtrommet er 9 år og det nærmer seg at mer enn halvparten av forventet brukstid er oppbrukt.

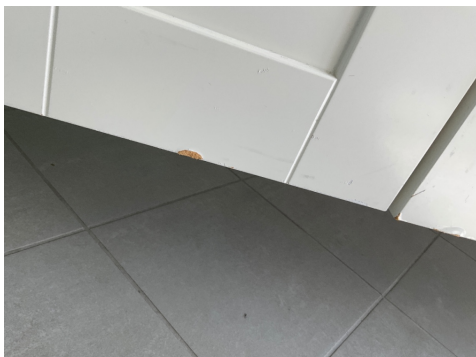
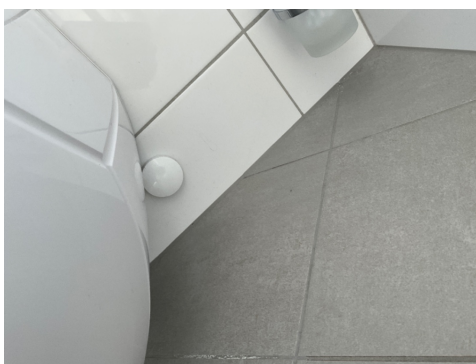
## ! TG 2 Sanitærutstyr og innredning

- Det er påvist skader på innredning.

- Lokal utbedring må utføres.

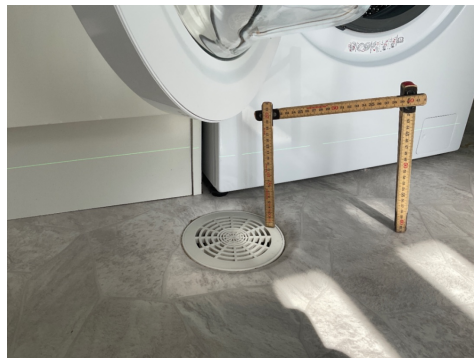
### ! TG 1 Overflater Gulv

Belegg på gulv med vannbåren gulvvarme. Fallforhold til sluk er målt til ca. 30 mm fra topp membran til topp av slukrist.

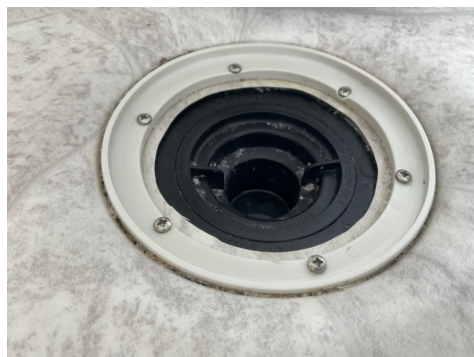
### ! TG 1 Sluk, membran og tettesjikt

Plastsluk.

Fuktmåling ikke mulig grunnet vannbåren varme.

Avvik på alder på membran slår først inn ved 10 år og rommet får derfor tilstandsgrad 1 nå. Det noteres at våtrommet er 9 år og det nærmer seg at mer enn halvparten av forventet brukstid er oppbrukt.

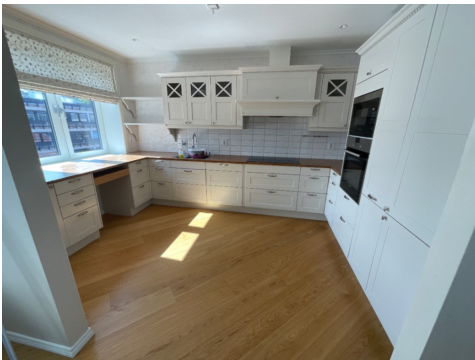
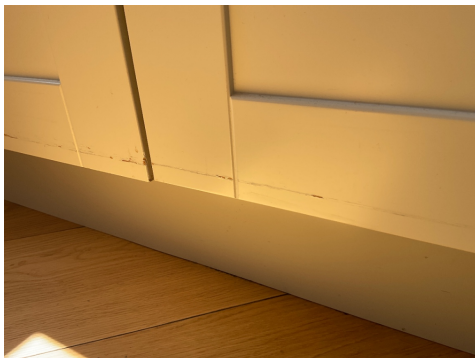
#### ! TG 2 Overflater og innredning

- Det er påvist at overflater har noe skader.

- Det må foretas lokal utbedring.

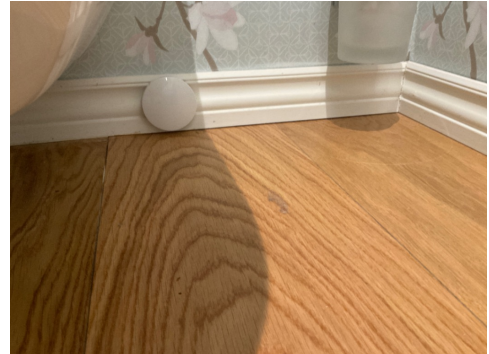
#### ! TG 1 Overflater og konstruksjon

Eget toalettrom med veggfestet toalett og innredning med nedfelt servant.

Drensåpning er korrekt etablert i sistene iht. forskrifter.

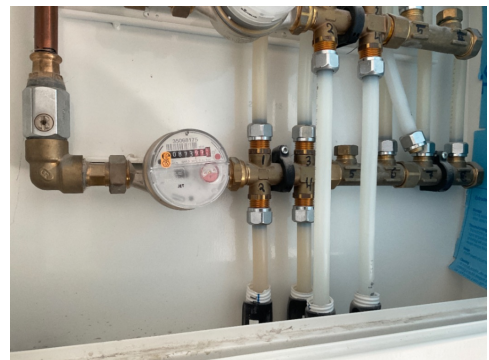
#### ! TG 1 Vannledninger

Vannrør av pex (rør-i-rør) og flexislange.
