# Prestaskjersarmen 4 4058 TANANGER

## Tilstandsrapport Eierskifte

Boligtype: Leilighet

Byggeår: 2014

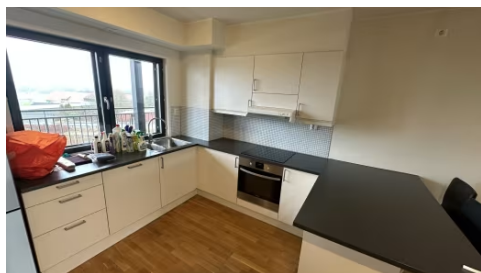
## 6.3 Kjøkken

Merknad:

- Ujevnhet i skjøt benkeplate, svelling i skjøt ved vaskekum, ingen utslag på fukt.
- Ujevn vindusforing og sillikonerings bakenforliggende vaskekum, ingen utslag på fukt.
- Ujustert dampetting ved oppvaskmaskin, svelling kan oppstå ved bruksendring.
- Enkelte fronter behøver mindre justering.
- Svelling i deler av parkett omliggende kjøleskap, ukjent hendelsesforløp. Ingen utslag på fukt på befaringsdagen.
- Innkassing på kjøkken er besiktet.

#### Anbefalte tiltak overflater og innredning

Utbedre påpekte merknader på sikt.

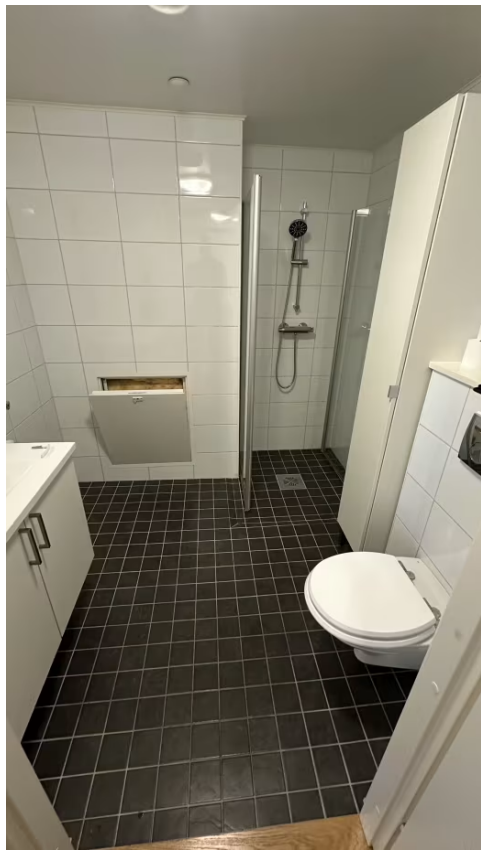
## 6.11 Våtrom: Bad/vaskerom

Er det registrert riss, sprekker i fuger, bom (hulrom) under flis? Ja

- Avskalling i list/karm.
- "Bom", mangelfull dekning/heft av fliselim under enkelte gulv fliser foran dør til gang.
- Noe mindre vannansamling omliggende slukris ved spyling, funksjon ivaretatt, ingen behov for tiltak.

Utbedre "bom" med bi-imp eller lignende.
