Tilstandsrapport

Leilighet

Statsråd Tanks gate 7, 1777 HALDEN

Oppdragsnr.: 12218-1373

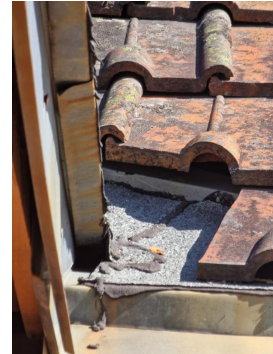
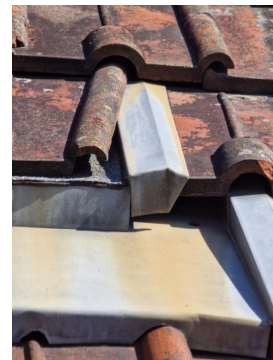
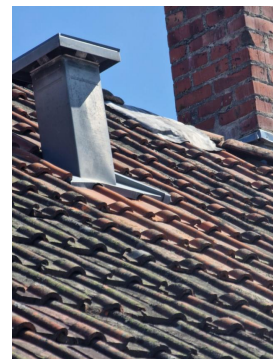
Taktekking

Det er noen løse taksteiner synlig.
Noe synlige fuktmerker i undertak.

- Det må foretas tiltak for å lukke avviket.

Kostnadsestimat: 10 000 - 50 000

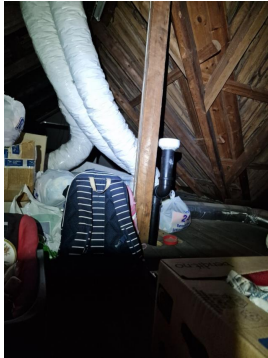
TG 2 Ventilasjon

- Det er påvist mangelfull ventilasjon på ett eller flere rom i boligen.
