# Kvernabekkevgen 63 5243 FANA

## Tilstandsrapport Eierskifte

Boligtype: Leilighet

Byggeår: 1964

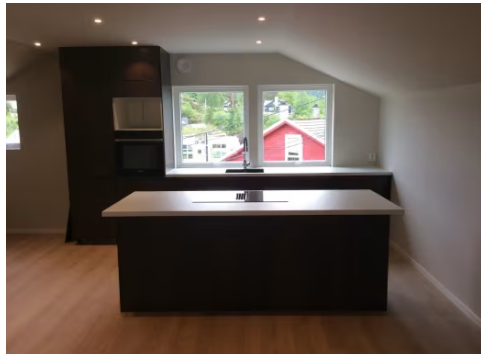
Nytt ubrukt kjøkken.

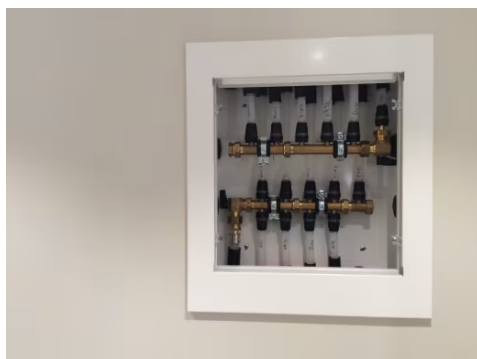
Nytt røropplegg i leiligheten.

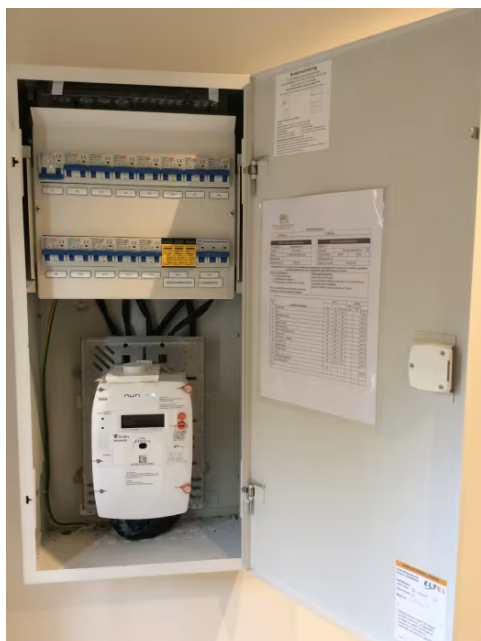
Komplett nytt elektrisk anlegg i leiligheten.
