# Tilstandsrapport

Kjedehus

Kolheim 66, 4313 SANDNES

Befaringsdato: 09.01.2025

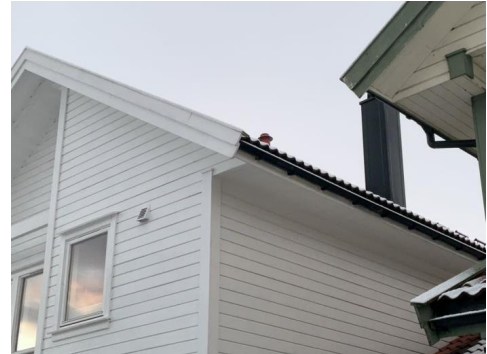
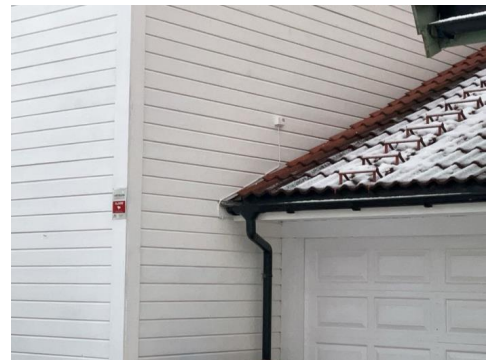
### ! TG 2 Nedløp og beslag

Renner og nedløp i plast.

Det anbefales å montere snøfangere over gangareal for å unngå skader etter snøras fra taket.

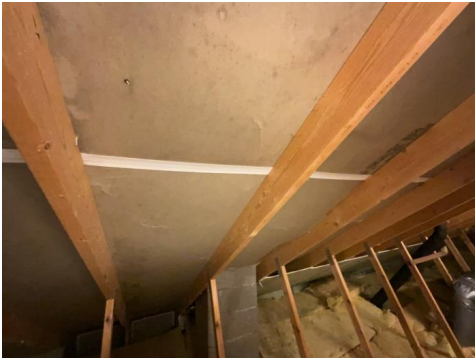
- Det er påvist fuktskjolder/skader i takkonstruksjonen.

Det er spor og mindre skader etter fukt i sutakplater som har årsak i tidligere feilkonstruksjon der isolasjonen var klemt opp mot sutaket som igjen førte til kondensering her. Forholdet er utbedret av eier og kondensproblematikken er eliminert. Sporene i sutaket er fortsatt synlige, men det ble ikke registrert indikasjon på fukt ved befaringen.

Bygget fungerer med dette avviket.

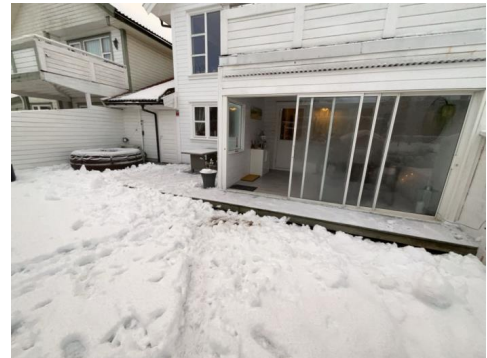
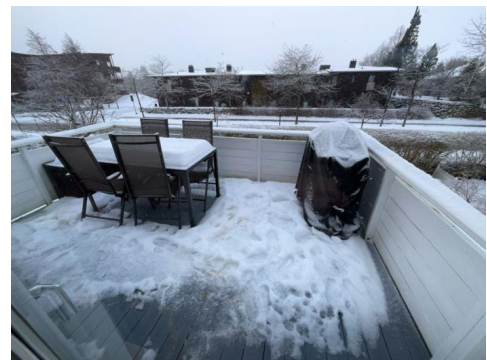
## TG IU Balkonger, terrasser og rom under balkonger

Terrasse ut fra 1. etasje, delvis innebygget.  
Balkong ut fra 2. etasje.

- Det bør foretas nærmere undersøkelser av balkong/terrasser når den er snøfri.

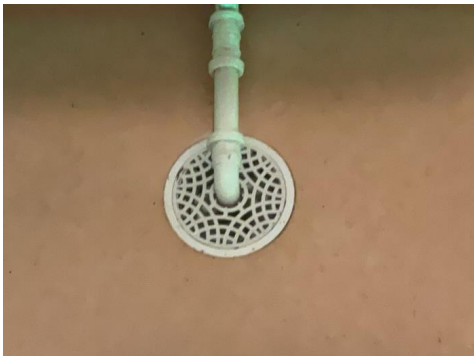
### ! TG 2 Sluk, membran og tettesjikt

- Overvåk tilstanden jevnlig. For å få tilstandsgrad 0 eller 1 må tettesjiktet skiftes ut, men tidspunktet for når dette er nødvendig er vanskelig å si noe om.

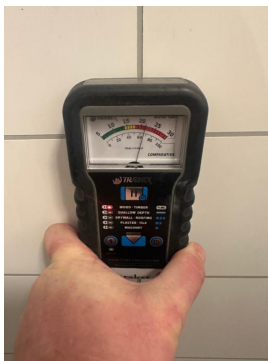
- Det er påvist tegn til fuktskader i overflater.
- Det er påvist fukt i plateskjøter i dusjhjørnet.

Fuktsøk i veggplate i dusj.

- Overflater må utbedres eller skiftes.

**Kostnadsestimat: 10 000 - 50 000**

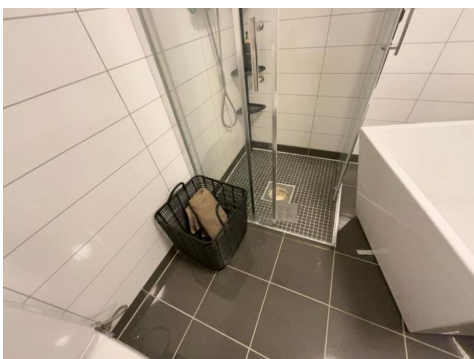
- Det er påvist avvik i fallforhold til sluk i forhold til krav i forskrift på byggetidspunktet.

- Våtrommet fungerer med dette avviket.

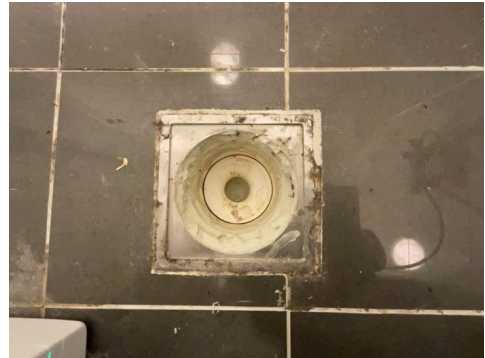
Sluk under badekar.

- Overvåk tilstanden jevnlig. For å få tilstandsgrad 0 eller 1 må tettesjiktet skiftes ut, men tidspunktet for når dette er nødvendig er vanskelig å si noe om.

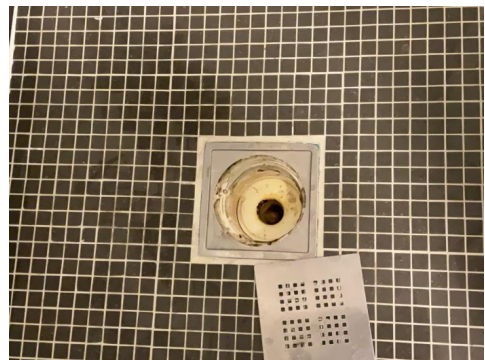
Sluk i dusjhjørnet

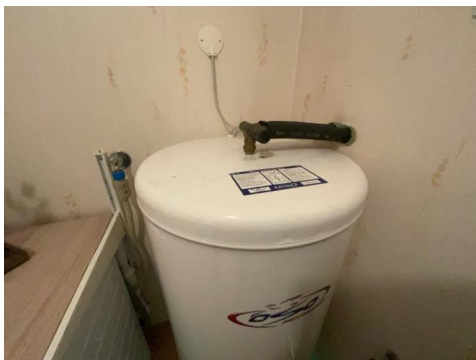
## ! TG 2 Varmtvannstank

Varmtvannstanken er på ca. 200 liter.

- Det er ikke behov for utbedringstiltak siden tanken fungerer i dag, men ut ifra alder kan skader plutselig oppstå på eldre tanker.
