# Tilstandsrapport

Enebolig

Øvre Damsloravei 13, 1940 BJØRKELANGEN

Befaringsdato: 24.04.2025

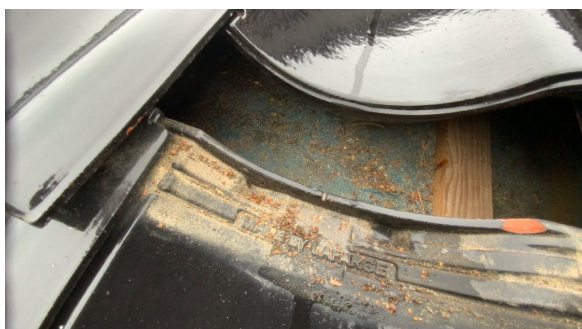
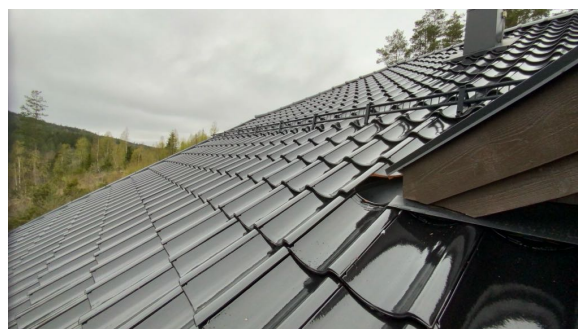
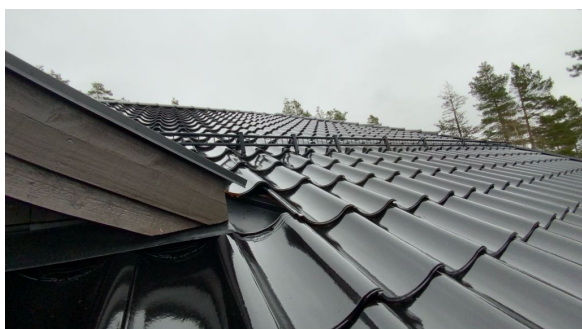
Taktekingen er av glasert takstein. Taket er besiktiget fra takfot på balkong. Siden taket (takkonstruksjon, takteking og skorstein) kun er observert fra takfot, er vurderingen begrenset av dette. Det er ikke sikkerhetsmessig forsvarlig å bevege seg ut på taket. Selv om det ikke er avdekket skader under befaringen, betyr ikke dette at det ikke foreligger skader som en besiktigelse på taket kan avdekke. Vær oppmerksom på denne risikoen. En undersøkelse på taket kan utføres av en fagperson under tilstrekkelige sikkerhetsforhold.

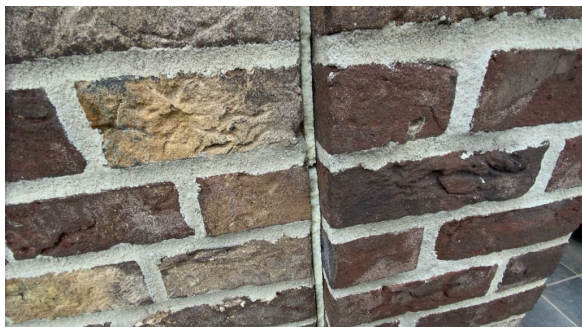
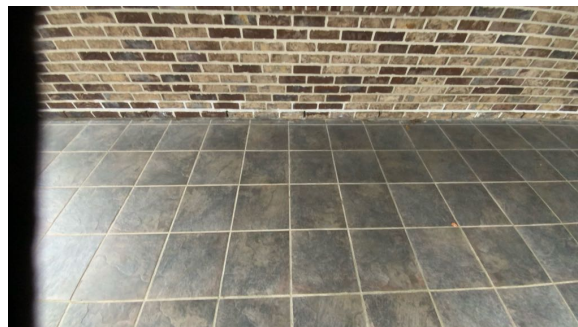
Konsekvens for åpninger i fasaden er at vann kan komme inn bak fasaden og tilføre unødig fukt mot bindingsverket i tre og vindtettduk. Dette kan også være årsak at det er noe saltutslag på nedre del av fasaden som nevnt ovenfor eller at det er fall inn mot vegg. Det opplyses at det kun kommer om våren etter snøsmelting. Overganger i teglsteinsfasaden må tettes og fuges for å unngå fukt og mulig tilkomst for skadedyr.

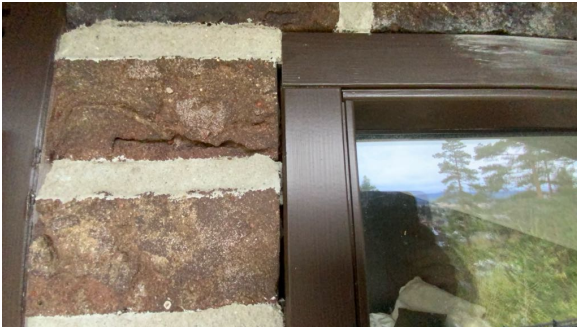
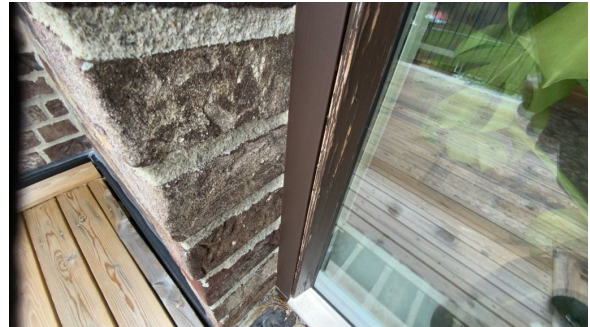
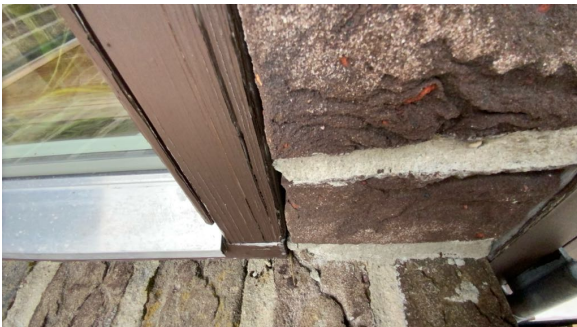
## TG 2 Vinduer

Bygningen har malte trevinduer med 2-lags glass.

- Det er påvist avvik rundt innsettsdetaljer.
- Karmene i vinduer er slitte og det er sprekker i trevirket.

Bygningsdeler som ikke er korrekt installert, kan gi en redusert levetid med tanke tilgang av fukt, noe som kan føre til hyppigere behov for reparasjoner og vedlikehold.

- Det må foretas lokal utbedring.

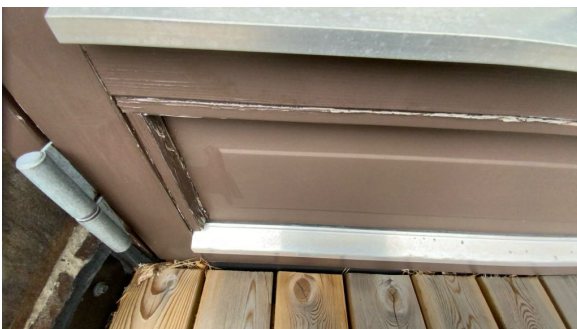
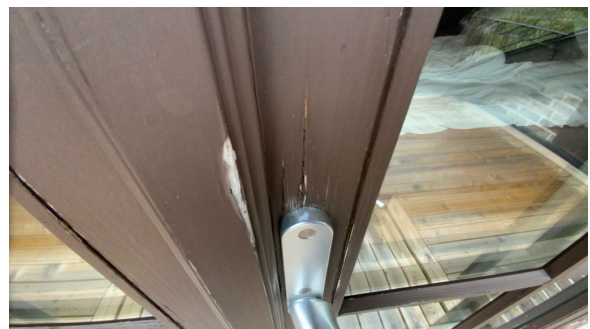
## TG 2 Dører

Malt terrassedør i tre med 2-lags isolasjonsglass fra byggeår

- Karmene i dører er værslitte utvendig og det er sprekker i treverket.

- Det må foretas lokal utbedring.

Male og sparkle dør. Det er ingen konsekvens for funksjon.

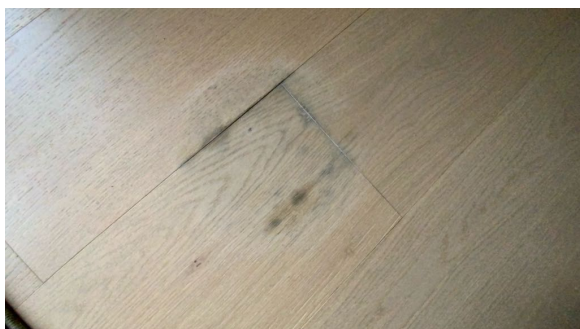
Synlig fuktmerke etter blomsterpote på hovedsoverom. Noe bomlyd under fliser i hall.

Det er ingen konsekvens da parkett og fliser vurderes å ha tiltenkt funksjon. Parkett må slipes eller byttes for å lukke avviket. Fliser må limes på nytt, når de slipper fra underlaget.

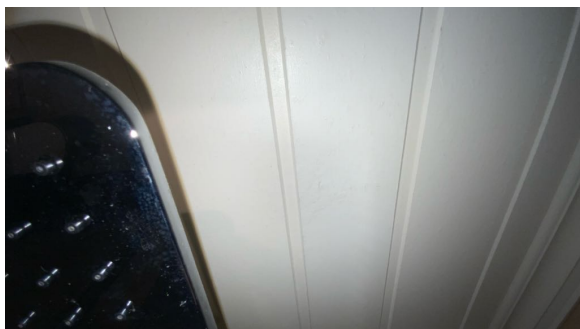
### TG 2 Overflater vegger og himling

- Det er påvist tegn til fuktskader i overflater.

Noe fuktskade på takplater over dusjhode.

Det er ikke fukt i plate befaringsdagen. Det er ingen konsekvens utover overflateskade.

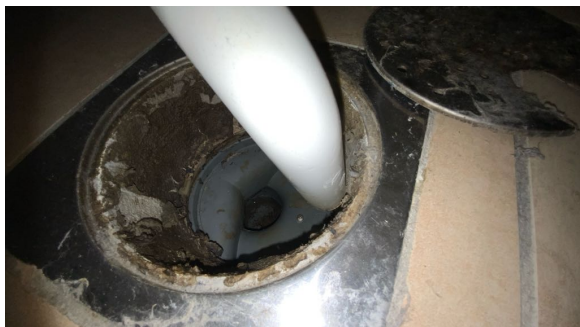
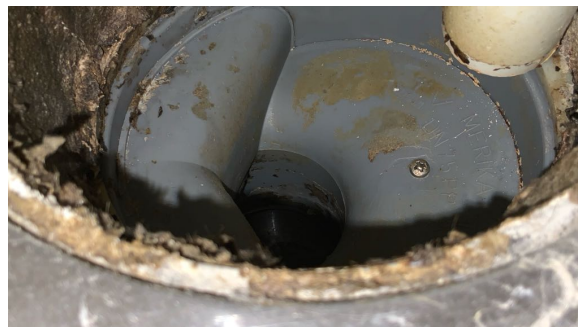
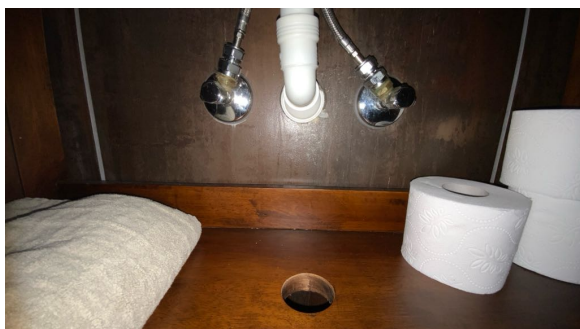
Silikoner rundt avløpsrør. Med tanke på badets alder på 17 år, kan eldre membraner med tiden bli utsatt for slitasje, noe som kan føre til utettheter rundt gjennomføringer i gulv og vegg, samt manglende fall til sluk. Dette kan resultere i vannskader som kan være kostbare å utbedre. Det er en god løsning at det er etablert kabinett for å unngå vannbelastning på konstruksjonen.

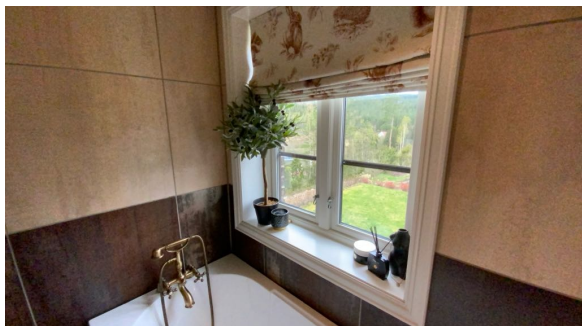
## TG 2 Overflater vegger og himling

- Det er vindu/dør med ikke fuktbestandige materialer i våtsonen (ved vask, dusj, badekar, osv.), løsningen eller byggematerialet er uegnet

De fleste vannskader i våtrom skyldes utettheter rundt gjennomføringer i gulv og vegg. Ett vindu i våt sone kan være utsatt for vannsprut og fuktighet, noe som kan føre til lekkasjer hvis det ikke er riktig installert og forseglet.

- Uegnede materialer må fuktbeskyttes/utskiftes.

Det er viktig å bruke materialer som tåler fuktighet og vannsprut. Vinduet bør være laget av materialer som ikke tar skade av vann, og det bør være godt forseglet for å forhindre vanninntrenging.

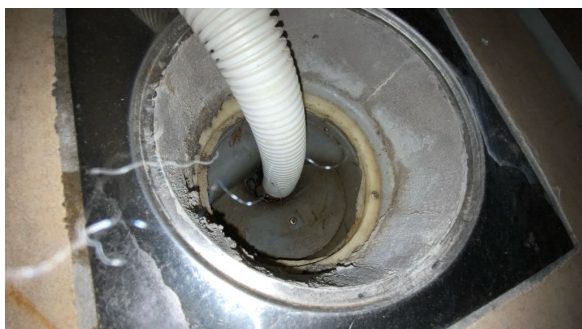
Med tanke på badets alder på 17 år, kan membraner med tiden bli utsatt for slitasje, noe som kan føre til utettheter rundt gjennomføringer i gulv og vegg, samt manglende fall til sluk. Dette kan resultere i vannskader som kan være kostbare å utbedre. Det er øvrig en god løsning at det dusjes i kabinett for å hindre fuktbelastning på konstruksjonen.

- Installering av tett dusjkabinett anbefales.
- Overvåk tilstanden jevnlig. For å få tilstandsgrad 0 eller 1 må tettesjiktet skiftes ut, men tidspunktet for når dette er nødvendig er vanskelig å si noe om.

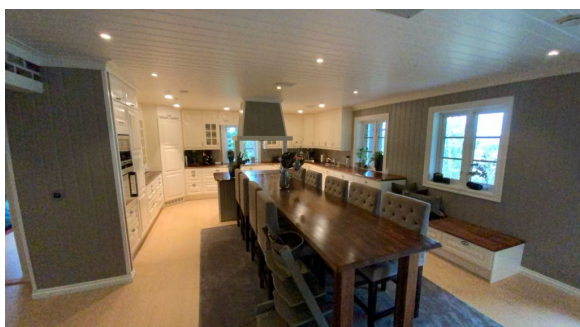
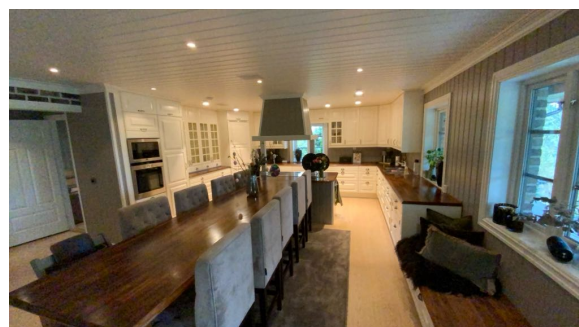
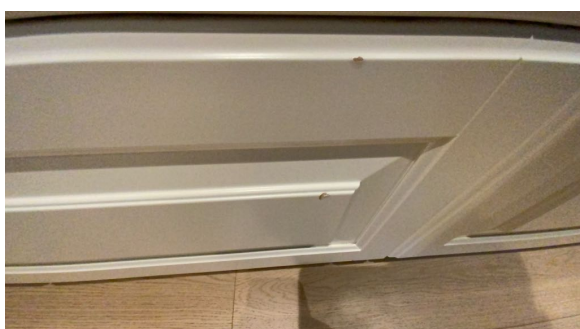
- Det er påvist skader på overflater/kjøkkeninnredning utover normal slitasjegrad.

Det er ingen konsekvens ut fra funksjon. Dører må males eller skiftes for å lukke avviket.
