Øvre Damsloravei 13, 1940 BJØRKELANGEN

## Velkommen til en stor og unik teglsteinsvilla i idylliske omgivelser!

# Tilstandsrapport

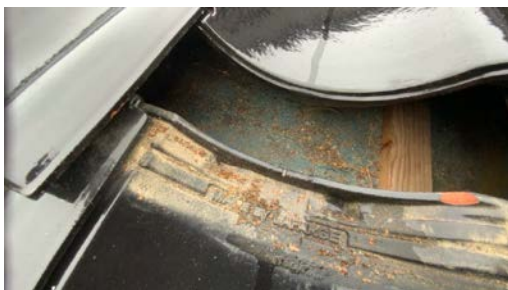
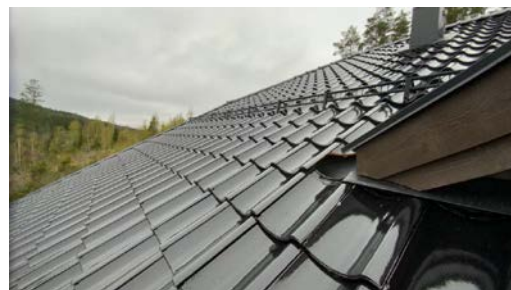
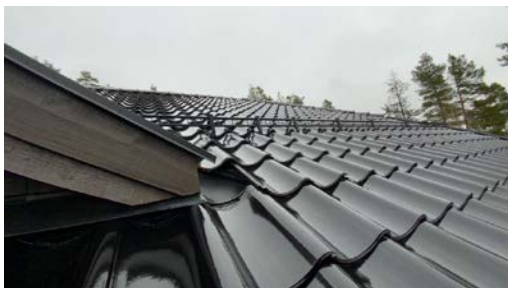
Taktekingen er av glasert takstein. Taket er besiktiget fra takfot på balkong. Siden taket (takkonstruksjon, takteking og skorstein) kun er observert fra takfot, er vurderingen begrenset av dette. Det er ikke sikkerhetsmessig forsvarlig å bevege seg ut på taket. Selv om det ikke er avdekket skader under befaringen, betyr ikke dette at det ikke foreligger skader som en besiktigelse på taket kan avdekke. Vær oppmerksom på denne risikoen. En undersøkelse på taket kan utføres av en fagperson under tilstrekkelige sikkerhetsforhold.

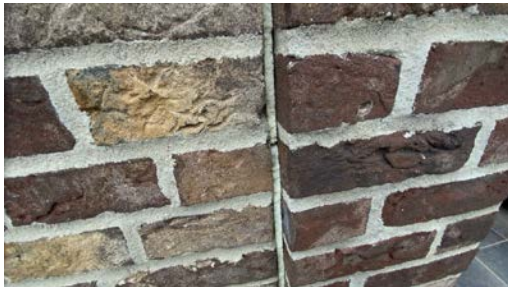
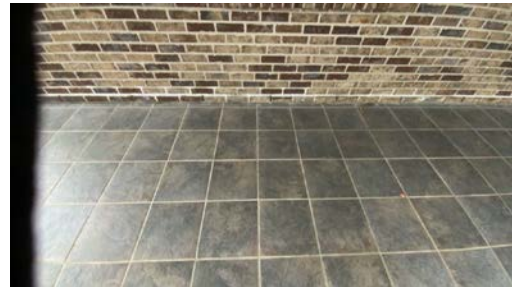
Konsekvens for åpninger i fasaden er at vann kan komme inn bak fasaden og tilføre unødig fukt mot bindingsverket i tre og vindtettduk. Dette kan også være årsak at det er noe saltutslag på nedre del av fasaden som nevnt ovenfor eller at det er fall inn mot vegg. Det opplyses at det kun kommer om våren etter snøsmelting. Overganger i teglsteinsfasaden må tettes og fuges for å unngå fukt og mulig tilkomst for skadedyr.

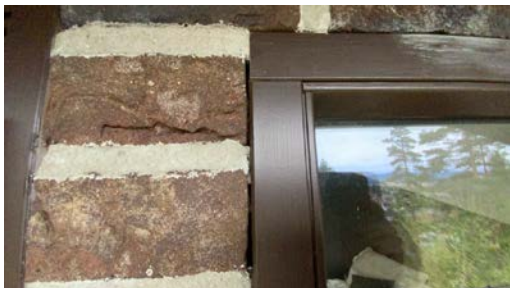
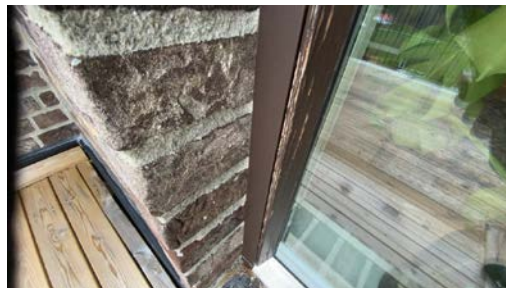
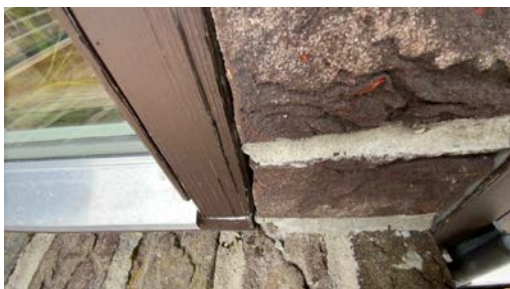
- Det er påvist avvik rundt innsettsdetaljer.
- Karmene i vinduer er slitte og det er sprekker i trevirket.

Bygningsdeler som ikke er korrekt installert, kan gi en redusert levetid med tanke på tilgang av fukt, noe som kan føre til hyppigere behov for reparasjoner og vedlikehold.

- Det må foretas lokal utbedring.

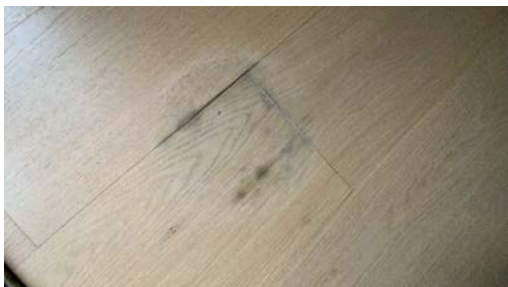
Synlig fuktmerke etter blomsterpote på hovedsoverom. Noe bomlyd under fliser i hall.

Det er ingen konsekvens da parkett og fliser vurderes å ha tiltenkt funksjon. Parkett må slipes eller byttes for å lukke avviket. Fliser må limes på nytt, når de slipper fra underlaget.

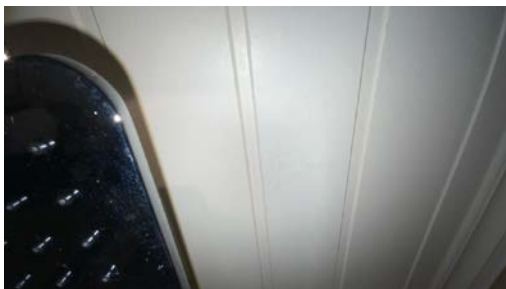
- Det er påvist tegn til fuktskader i overflater.

Noe fuktskade på takplater over dusjhode.

Det er ikke fukt i plate befaringsdagen. Det er ingen konsekvens utover overflateskade.

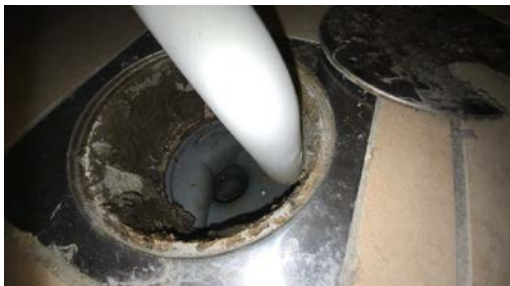
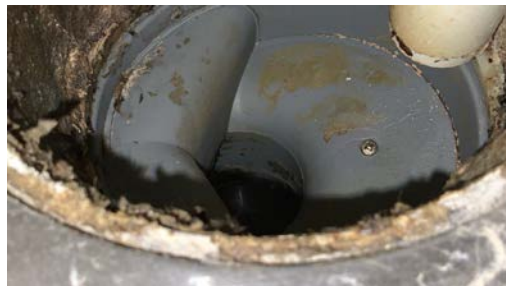
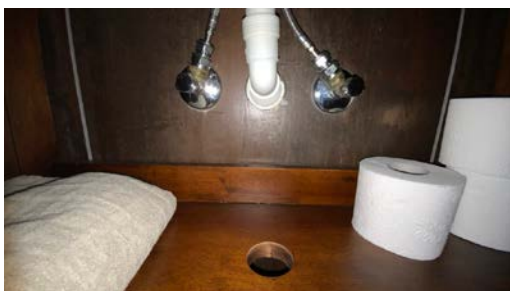
- Det er påvist at høydeforskjell fra topp slukrist til gulv/synlig topp membran ved dørterskel er mindre enn 25 mm.
- Det er påvist avvik i fallforhold til sluk i forhold til krav i forskrift på byggetidspunktet.

Manglende eller utilstrekkelig fall kan føre til at vann ikke ledes effektivt til sluk, noe som kan resultere i vannansamling og potensielle vannskader på gulv og vegger.

Silikoner rundt avløpsrør. Med tanke på badets alder på 17 år, kan eldre membraner med tiden bli utsatt for slitasje, noe som kan føre til utettheter rundt gjennomføringer i gulv og vegg, samt manglende fall til sluk. Dette kan resultere i vannskader som kan være kostbare å utbedre. Det er en god løsning at det er etablert kabinett for å unngå vannbelastning på konstruksjonen.

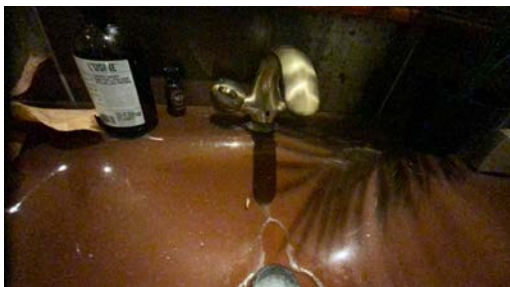
- Det er avvik:

Skifte innmat eller kran for å lukke avviket.

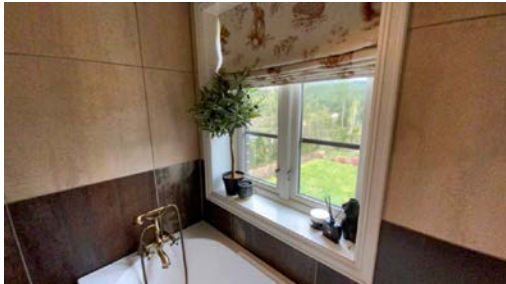
- Det er vindu/dør med ikke fuktbestandige materialer i våtsonen (ved vask, dusj, badekar, osv.), løsningen eller byggematerialet er uegnet

De fleste vannskader i våtrom skyldes utettheter rundt gjennomføringer i gulv og vegg. Ett vindu i våt sone kan være utsatt for vannsprut og fuktighet, noe som kan føre til lekkasjer hvis det ikke er riktig installert og forseglet.

Det er viktig å bruke materialer som tåler fuktighet og vannsprut. Vinduet bør være laget av materialer som ikke tar skade av vann, og det bør være godt forseglet for å forhindre vanninntrenging.

- Uegnede materialer må fuktbeskyttes/utskiftes.

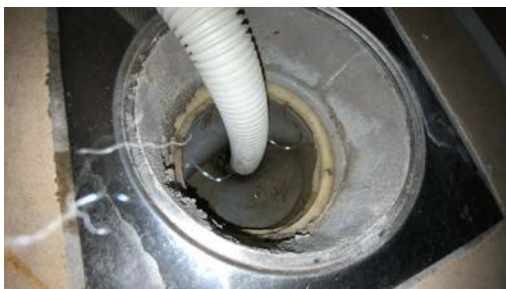
- Det er påvist at høydeforskjell fra topp slukrist til gulv/synlig topp membran ved dørterskel er mindre enn 25 mm.
- Det er påvist avvik i fallforhold til sluk i forhold til krav i forskrift på byggetidspunktet.

Manglende eller utilstrekkelig fall kan føre til at vann ikke ledes effektivt til sluk, noe som kan resultere i vannansamling og potensielle vannskader på gulv og vegger.

Med tanke på badets alder på 17 år, kan membraner med tiden bli utsatt for slitasje, noe som kan føre til utettheter rundt gjennomføringer i gulv og vegg, samt manglende fall til sluk. Dette kan resultere i vannskader som kan være kostbare å utbedre. Det er øvrig en god løsning at det dusjes i kabinett for å hindre fuktbelastning på konstruksjonen.

- Det må foretas utbedring av fallforhold.
- Våtrommet fungerer med dette avviket.

- Installering av tett dusjkabinett anbefales.
- Overvåk tilstanden jevnlig. For å få tilstandsgrad 0 eller 1 må tettesjiktet skiftes ut, men tidspunktet for når dette er nødvendig er vanskelig å si noe om.

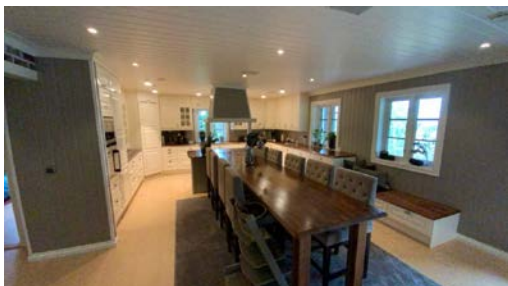
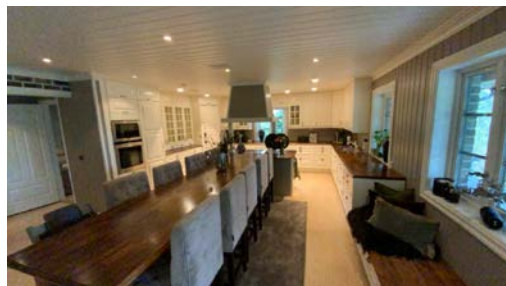
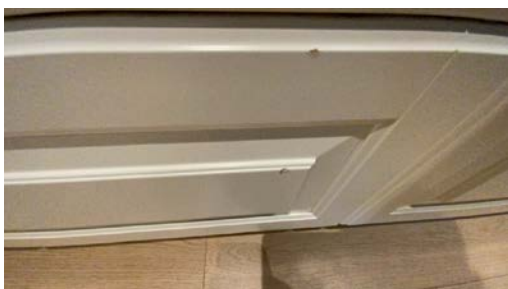
- Det er påvist skader på overflater/kjøkkeninnredning utover normal slitasjegrad.

Det er ingen konsekvens ut fra funksjon. Dører må males eller skiftes for å lukke avviket.
