Øvre Damsloravei 13, 1940 BJØRKELANGEN

**Unik eiendom i idylliske omgivelser. Dobbelgarasje og flott utsikt. Innerst i blindvei med marka som nabo!**

# Tilstandsrapport

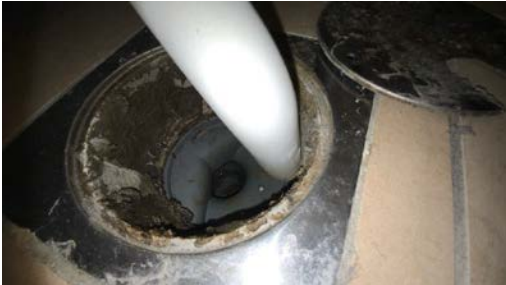
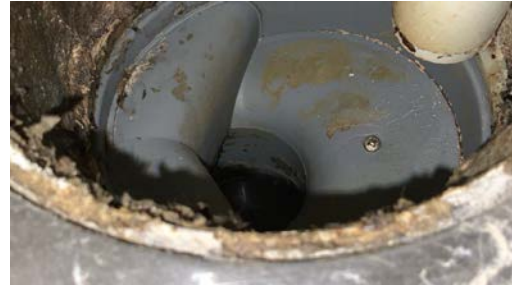
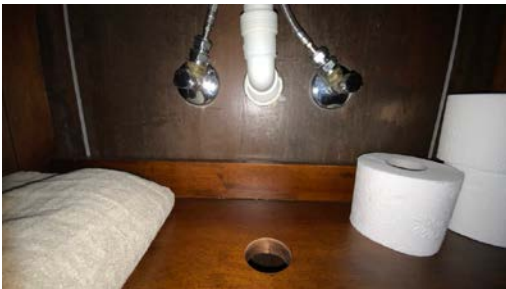
## 2.ETASJE > BAD

- Det er påvist at høydeforskjell fra topp slukrist til gulv/synlig topp membran ved dørterskel er mindre enn 25 mm.
- Det er påvist avvik i fallforhold til sluk i forhold til krav i forskrift på byggetidspunktet.

Manglende eller utilstrekkelig fall kan føre til at vann ikke ledes effektivt til sluk, noe som kan resultere i vannansamling og potensielle vannskader på gulv og vegger.

Silikoner rundt avløpsrør. Med tanke på badets alder på 17 år, kan eldre membraner med tiden bli utsatt for slitasje, noe som kan føre til utettheter rundt gjennomføringer i gulv og vegg, samt manglende fall til sluk. Dette kan resultere i vannskader som kan være kostbare å utbedre. Det er en god løsning at det er etablert kabinett for å unngå vannbelastning på konstruksjonen.

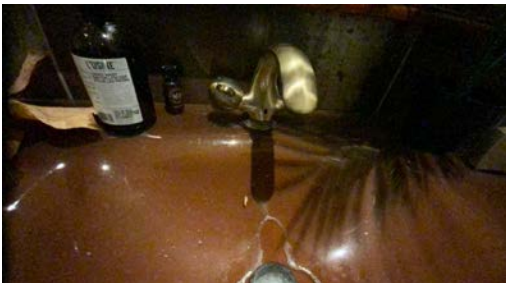
## 2. ETASJE > BAD

- Det er avvik:

Skifte innmat eller kran for å lukke avviket.

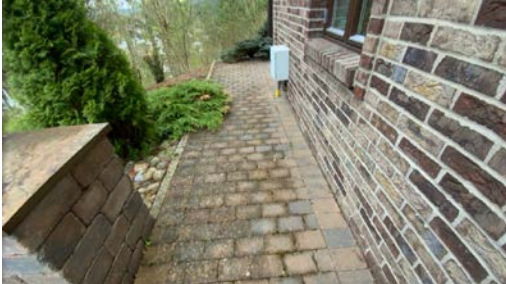
Det bør foretas justeringer der tomt heller mot huset for å unngå unødig fuktbelastning mot grunnmur og krypkjeller.
