# Tilstandsrapport

Rekkehus

Revahjellane 127, 5261 INDRE ARNA

Befaringsdato: 13.08.2025

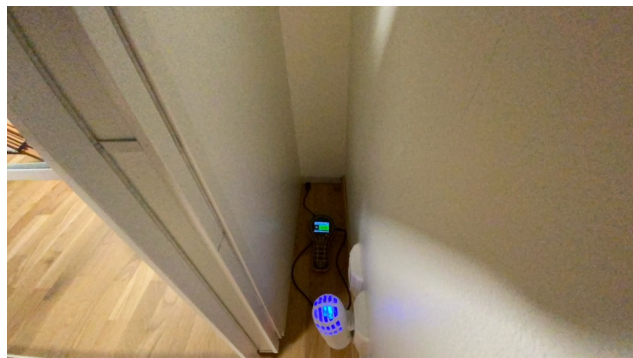
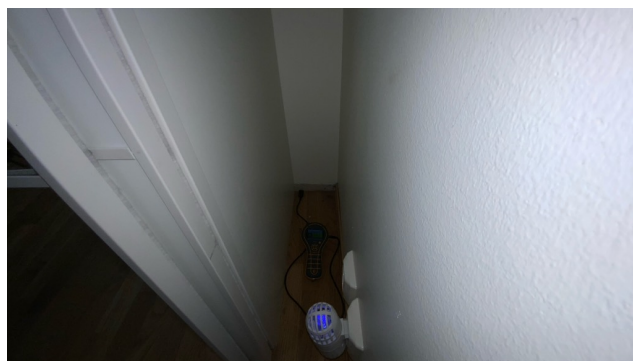
### TG 1 Rom Under Terreng

Det var ikke tilkomst for hulltaking mot inntilfylt grunnmur i hall. Bunnsvill bak gipsplatene er kontrollert med pigger og fuktindikator. Det ble ikke registrert unormale fuktverdier.

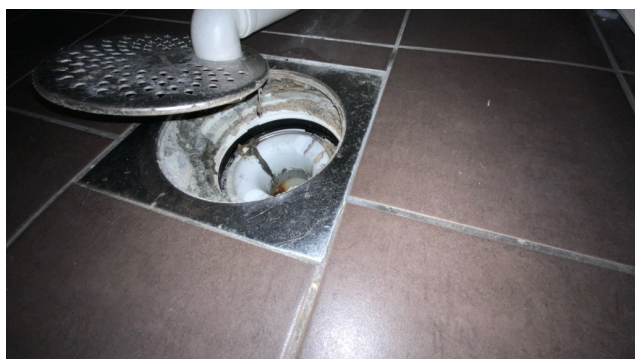
#### ! TG 1 Sluk, membran og tettesjikt

Klemring og membran er synlig i plastsluk.

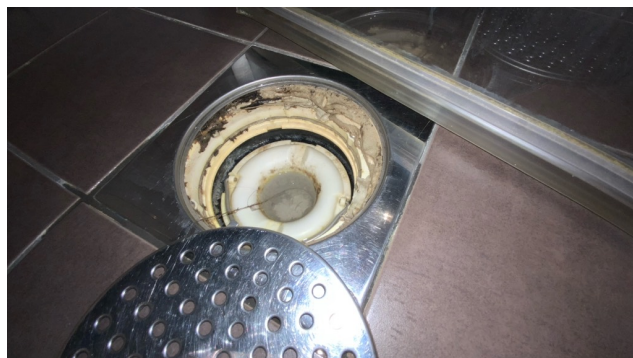
#### ! TG 1 Sluk, membran og tettesjikt

Klemring og membran er synlig i plastsluk.

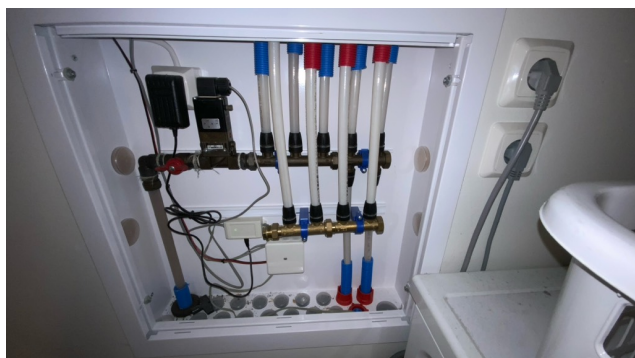
### Vannledninger

Vannledninger av rør-i-rør-utførelse.

Det ble ikke registrert lekkasje i rørfordelerskap. Rørfordelerskapet bør kontrolleres regelmessig.
