# Ingelsrudvegen 78 2324 VANG PÅ HEDMARKEN

## Tilstandsrapport Eierskifte

| Rapportdato: | 30.10.2025 (Gyldig til 30.10.2026) |

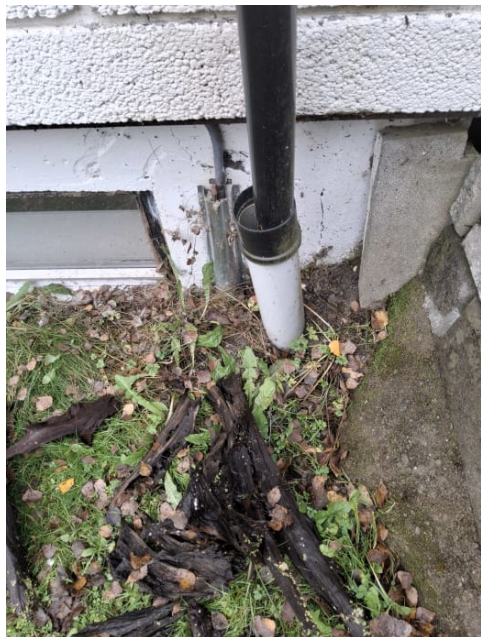
Taknedløp er ført til lukket rør.

Fall på terreng rundt boligen bør tilordnes slik at overflatevann renner bort fra boligen og kjelleretasjen bør holdes under jevnlig observasjon, slik at tiltak kan iverksettes ved behov.

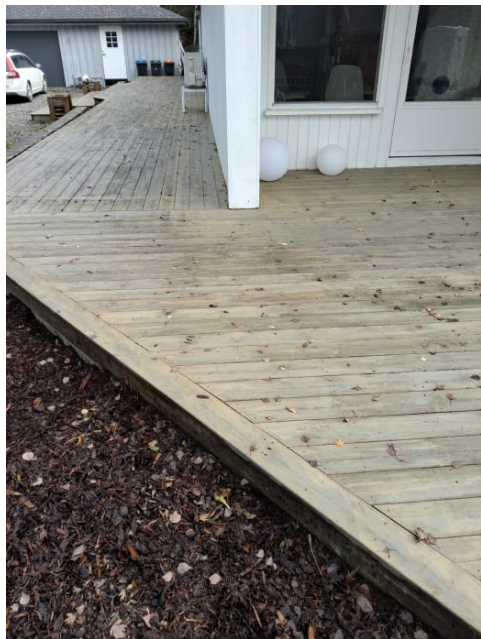
Halvparten av boligens grunnmur er tildekket med terrasse.

Utvendig over bakken er grunnmuren tildekt med konstruksjoner og innvendig så er grunnmuren i hovedsak utført og gjennkledd. På bakgrunn av dette vil innvendig grunnmur ikke være synlig, og eventuelle riss/sprekker i grunnmur vil ikke la seg påvise.

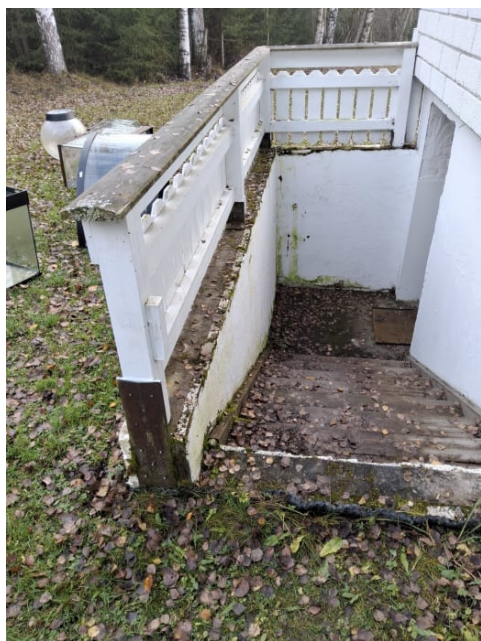
Oversiktsbilde støttemur.

Pussen på støttemuren har stedvis løsnet og er misfarget, med synlig begroing og eksponert plastisolasjon mot terreng. Dette tyder på fuktpåvirkning og mangelfull avslutning av pussarbeidet. Fuktopptak kan føre til forvitring, avskalling og frostskaider over tid.

Løs puss bør fjernes, muren rengjøres og pusses opp med egnet materiale. Synlig isolasjon bør dekkes til, og terrengfall bør justeres for å lede vann bort fra konstruksjonen.

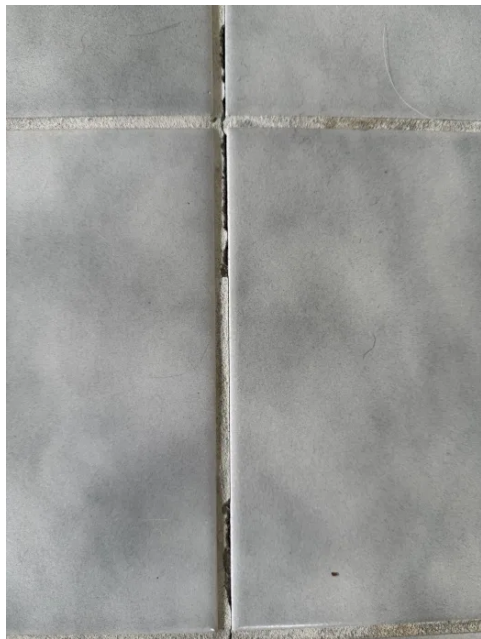
Bilde viser sprekk i flisfuger.

Rommene er ventilert med klaffventiler på yttervegg og var en godkjent løsning på oppføringstidspunktet. Det er registrert sprekker i flisfuger samt bom og enkelte løse gulvfliser på soverom i kjelleretasjen. Forholdet tyder på bevegelser eller setninger i underlaget, noe som har svekket vedheften mellom flis og underlag. Skadene har først og fremst estetisk betydning, men kan medføre ytterligere løsning av fliser over tid. Påforede vegger mot terreng har feil byggemåte med bruk av plastfolie som dampsperre. Dette øker risikoen for magasinering av fukt inne i konstruksjonen med påfølgende fare for en utvikling av skader.

Løse og bomfliser bør fjernes og erstattes, fuger bør repareres og ytterligere undersøkelser av konstruksjoner for kartlegging årsak til bevegelser i flislagt gulv anbefales. Ventilering ved åpning av vinduer bør påregnes og videre tiltak bør iverksettes ved behov.

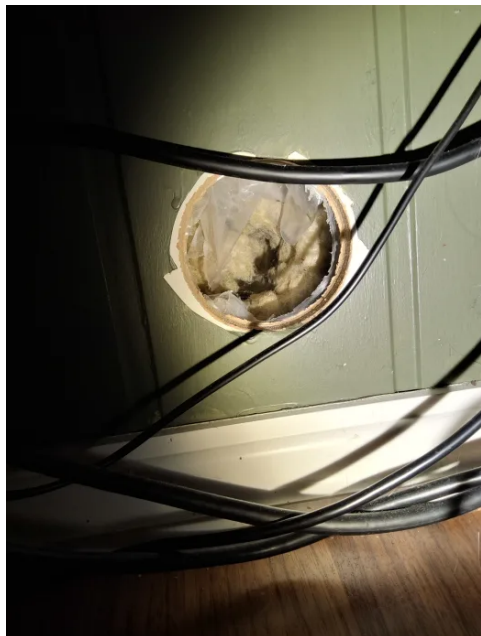
Det registreres dampsperre i utlektet vegg under terreng.

Til informasjon: Det er benyttet hull fra tidligere utført hulltaking i nedre del av vegg i gang i nedre del av utlektet kjellervegg i kjellerstue og på soverom. Ved måling av relativ fuktighet i hulrom ved hulltaking, måles det et fuktinnhold som er under faregrensen for utvikling av skader (relativ fuktighet ble målt til 56,5 prosent, ved 21,3 celsius i kjellerstue og 64,2 prosent, ved 18,1 celsius). Det gjøres oppmerksom på at fuktmålingen viser relativ fuktighet på det aktuelle stedet sonden er ført inn. Målingen gir kun et øyeblikksbilde av forholdene og kan for eksempel endre seg med årstider, fukt- og temperaturforhold. Det kan ikke sies med sikkerhet at forholdet er det samme i andre deler av konstruksjonen.

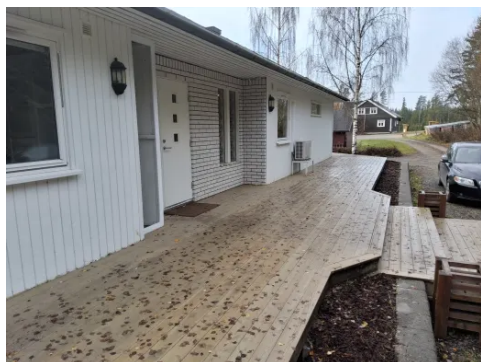
Oversiktsbilde terrasse.

Terrassen er slipt og overflatebehandlet i 2025, terrassebord i trapp mot hagen er skiftet i 2025, det er også utført en utskifting av et mindre område med råteskadet terrassebord i 2025.

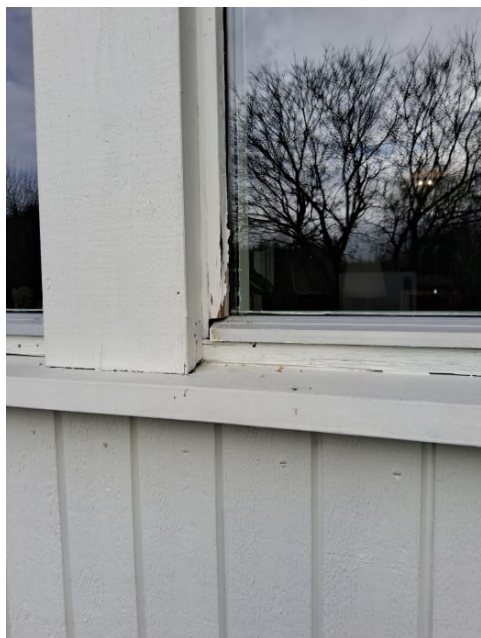
Enkelte vinduer er værslitt.

Med tanke på oppnådd alder på enkelte vindu er punktering av glass i tiden som kommer påregnelig. Enkelte vinduskarmen og entrédør i kjelleretasjen er værslitt. Det er lav/ingen klaring mellom utvendig listverk og beslag under vinduet, forholdet kan føre til fuktoppsug i treverket, forkorte levetiden og vanskeliggjør overflatebehandling.

Overflatebehandlinger må påregnes, alternativt bør det vurderes å skifte vinduer av eldre årgang da dette kan være gunstig ut fra et energiøkonomisk synspunkt.

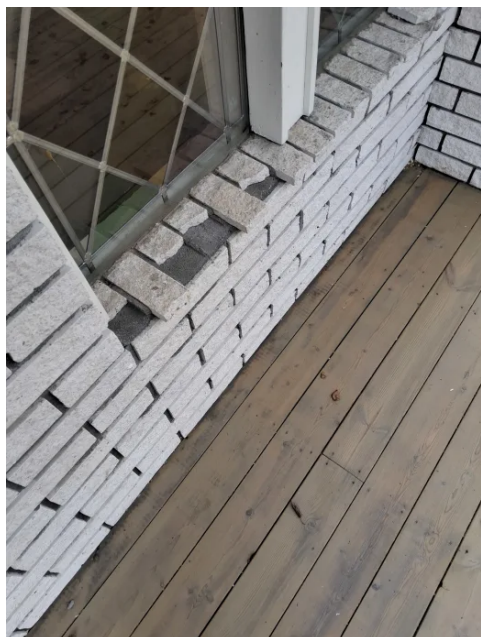
Det mangler stedvis forblendingsstein.

Reparasjon av områder med manglende forblendingsstein bør anbefales. Det bør foretas tiltak for å bedre lufting av kledningen.

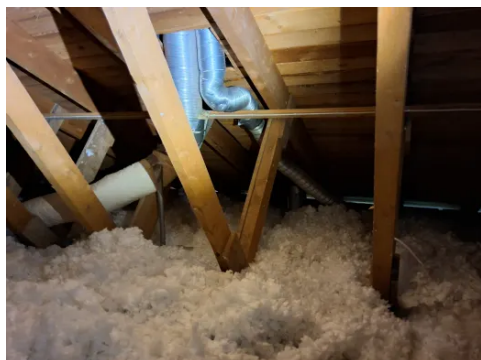
Det registreres uisolerte ventilasjonskanaler.

For å redusere varmetap og risiko anbefales det å etterisolere loftsluken og sikre at tetningslisten mot karm er tett, eventuelt å bytte til en ferdig isolert luke med god tetthet. Med tanke på registrerte tegn til gnagere så anbefales det at det gjennomføres videre undersøkelser av fagkyndig for å kartlegge omfang og inntreksveier. Ventilasjonskanaler bør isoleres.

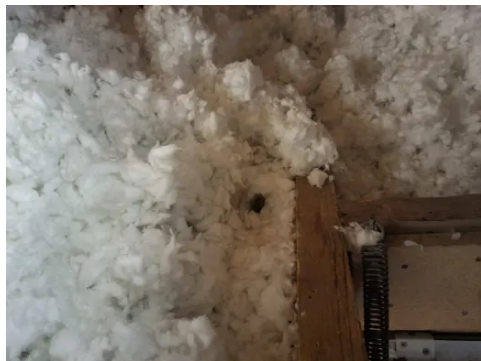
Det registreres tegn til aktivitet fra gnagere i løsisolasjon.

Kaldtloftet ble kun inspisert fra takluken/døråpningen grunnet lav romhøyde/reduert tilkomstmulighet, med den begrensning dette innebærer. Spor etter gnagere er observert, gnagere kan føre til skader på bygningen, omfanget er uvist. Det registreres uisolerte ventilasjonsrør, noe som medfører kondensfare på utsiden og på innsiden av røret, det bemerkes at forholdet inne i rørene ikke er kjent. Dampsperra er ikke tilfredsstillende tett mot loftsluken, og luken er tilnærmet uisolert sammenlignet med øvrig del av kaldloftet og fungerer dermed som en kuldebro. Dette medfører økt varmetap og lavere overflatetemperaturer, noe som kan gi kondens eller rimdannelse og over tid økt risiko for fuktskader. Piggmåling i taktro er utført på tilfeldige plasser (stikkprøveprinsippet er benyttet i områder med tilkomstmulighet). Det ble hverken påvist synlige skadesymptomer av større betydning, eller målt forhøyet trefuktighet i taktro (piggmåling: 12,8 vektprosent).

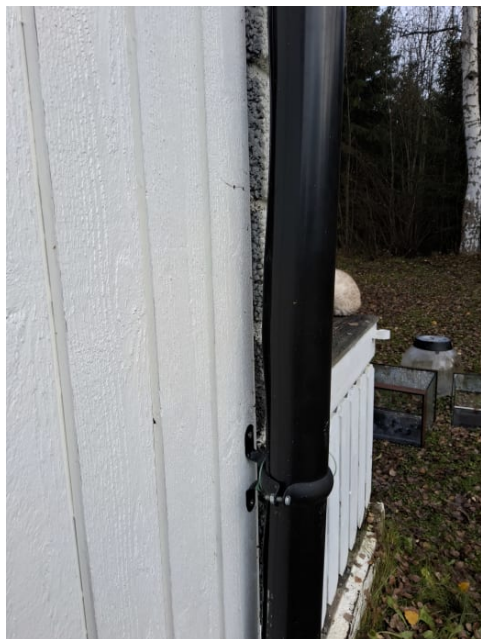
Det registreres buling på nedløpsrør.

Det ble registrert buling/skade i nedløpsrør som er et symptom på frostspreng.

Utskifting av nedløpsrør anbefales, og etablering av varmekabel i nedløpsrør/drensrør for å unngå frostspreng bør påregnes.

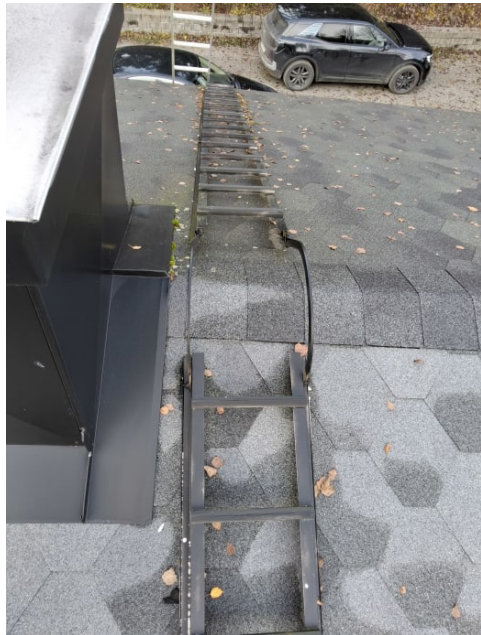
Takstigen er ikke festet til konstruksjonen.

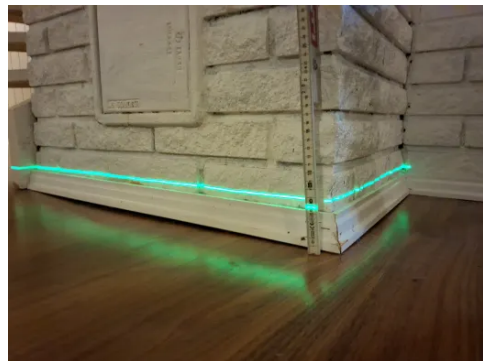
Etasjeskiller er kontrollert med nivelleringslaser.

| <p>Kontroll av etasjeskille utføres med nivelleringslaser. Det tas stikkprøver i to retninger i minst to rom per etasje der det lar seg gjøre.</p> <p>I kjelleretasje ble det med bruk av nivelleringslaser registrert totalt avvik i kjellerstue og soverom mellom 15 og 30 mm, i tillegg til lokale skjevheter.</p> <p>I første etasje ble det med bruk av nivelleringslaser registrert totalt avvik i gang og stue mellom 15 og 30 mm, i tillegg til lokale skjevheter.</p> | |

| <p>Det vurderes at det ikke er behov for umiddelbare tiltak, men ved eventuell legging av nytt gulv som stiller krav til planhet av underlaget, bør avretting påregnes.</p> | |

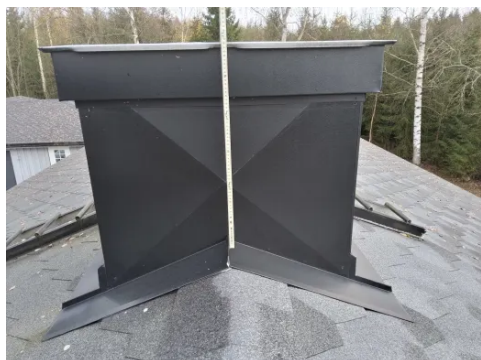
Pipehøyden er målt til ca 60 cm.

| Er det avvik i forhold til høyde på pipe over tak? | Ja |

| <p>Med bakgrunn i påviste avvik og for en vurdering av eventuelle tiltak anbefales en ytterligere kontroll av pipa utført av brann- og feiervesen.</p> | |

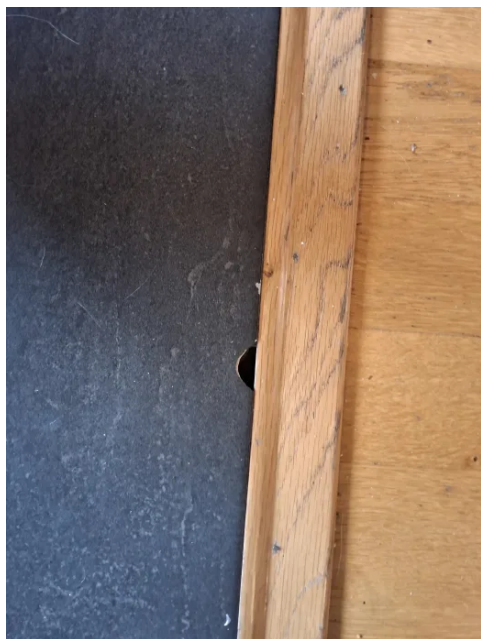
Bilde viser skadet gulvflis.

Det er registrert en skadet gulvflis og løse gulvfliser på kjøkkenet med merkbar kneppelyd ved belastning. Gulvet har bjelkelag av tre, noe som kan gi bevegelser og bidra til at fliser løsner.

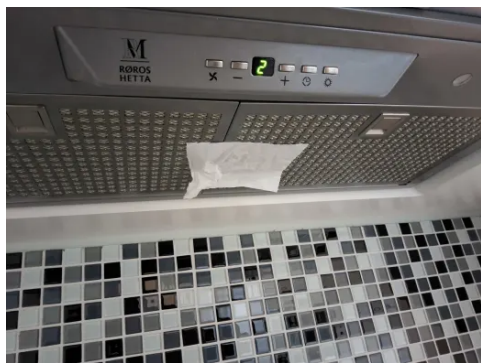
Avtrekkseffekten er testet med papir.

Kjøkkenventilatoren er testet med papir og det registreres sug i kanalen.

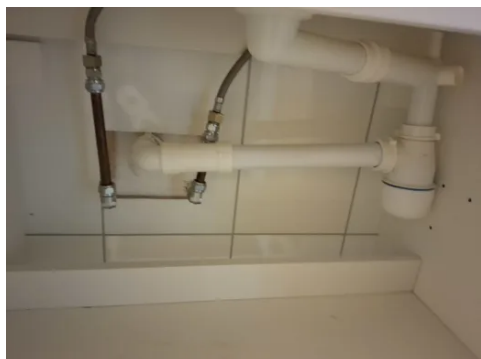
Boligen har synlige avløpsrør i plast.

Det er ikke påvist noen stakeluke i boenheten. Staking kan i enkelte tilfeller utføres via sluk eller andre installasjoner med avløp. Det er redusert avrenning fra utslagsvask på vaskerom, servant på toalettrom og en servant på bad i første etasje. Deler av avløpsanlegget er fra byggeåret, og har nådd en alder som tilsier at skader / lekkasjer kan oppstå.

På grunn av sen avrenning fra tappested anbefales en kontroll / utbedring av rørlegger. Det ble ikke registrert behov for øvrige tiltak, men med tanke på alder kan skader plutselig oppstå på avløpsrør av eldre årgang. Ved eventuelle oppgraderinger av våtrom/kjøkken vil det være hensiktsmessig å skifte avløpsrør.

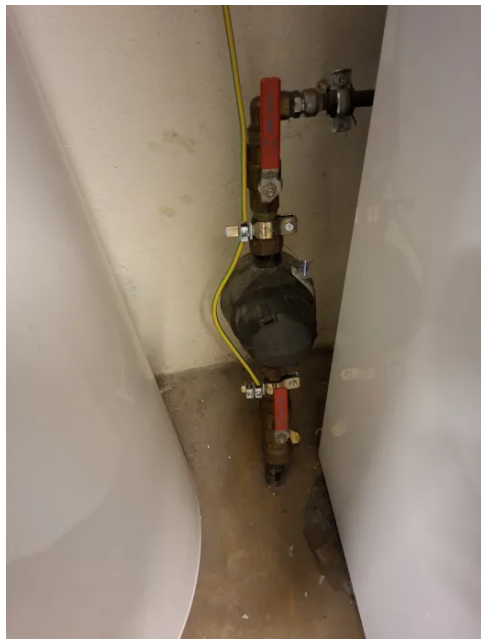
Hovedstoppekran er plassert i fyrrom.

| <p>Deler av vannrørene er fra byggeåret, og har nådd en alder som tilsier at skader / lekkasjer kan oppstå. Det ble ikke registrert behov for tiltak, men med tanke på alder kan skader plutselig oppstå på vannrør av eldre årgang. Ved eventuelle oppgraderinger av våtrom/kjøkken vil det være hensiktsmessig å skifte vannrør.</p> | |

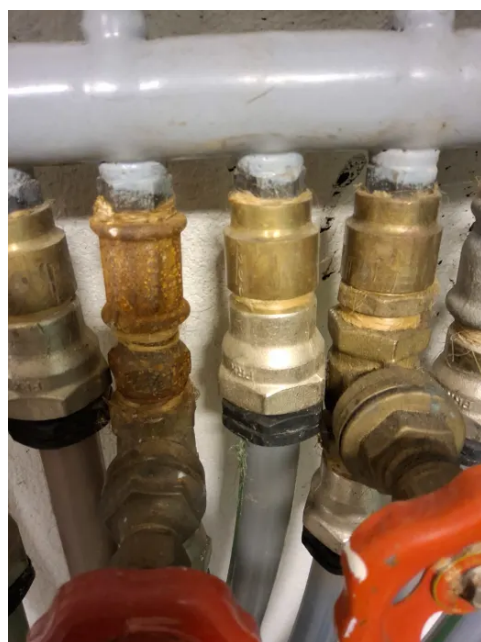
Det registreres tegn til korrosjon på enkelte rørkoblinger.

| <p>Radiatorer (med tilhørende røropplegg) er vurdert til å ha en alder som tilsier at anbefalt brukstid er passert. Konsekvens er usikker restlevetid. Det registreres korrosjon ved rørkoblinger.</p> | |

| <p>Anlegget bør sjekkes av fagperson, som vurderer eventuelle behov for tiltak på anlegget.</p> | |

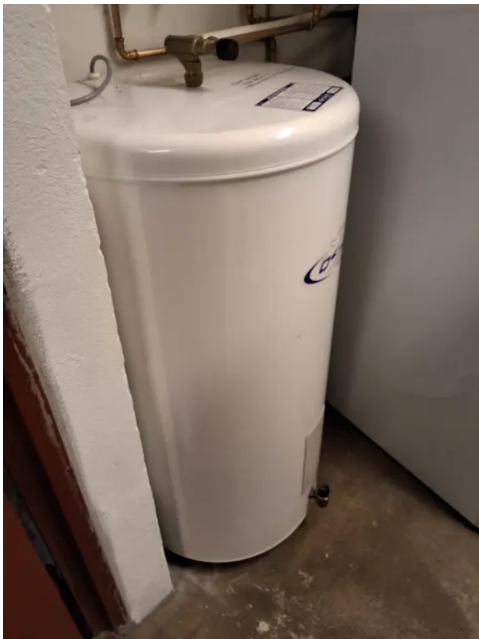
Varmtvannsbereder er plassert i fyrrom.

En utskifting av bereder som følge av oppnådd alder (over 20 år) er påregnelig.

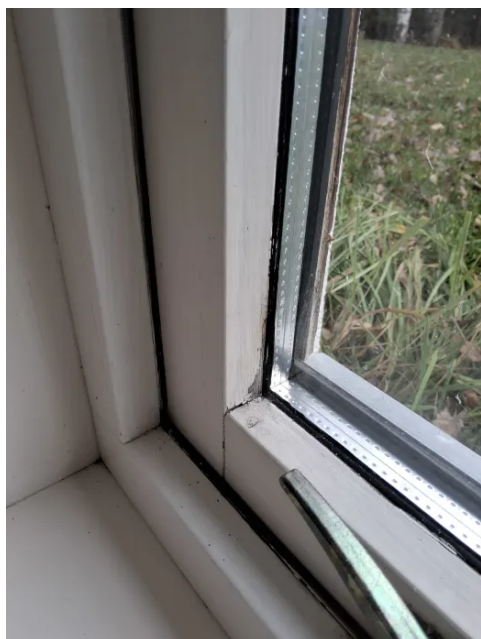
Det registreres tegn til kondensproblematikk på innsiden av enkelte vinduer.

Symptomer etter kondens er registrert på enkelte vinduer, noe som tyder på at ventilasjonen ikke er tilstrekkelig. Utilstrekkelig ventilasjon kan medføre økt fuktbelastning og redusert luftkvalitet.

Ventilering ved åpning av vinduer bør påregnes og videre tiltak bør iverksettes ved behov.

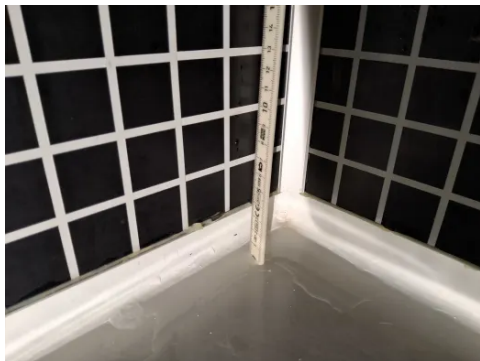
Baderomsplater er montert for nærme gulv, og det mangler stedvis tettemasse mellom sokkellist og nedre del av plate i dusjsjonen.

Det er ikke registrert store skader men på grunn av påviste forhold vurderes det som sannsynlig at dette kan oppstå og derfor anbefales det montert et dusjkabinett for å unngå ytterligere fuktbelastning i påvente av en oppgradering, som må påregnes.

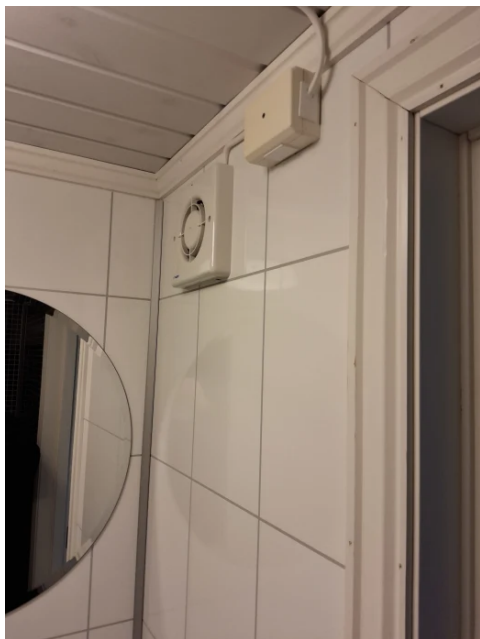
Baderomsvifte er defekt.

Det er etablert en baderomsvifte i rommet, avtrekk fra viften blir kun ført til tilstøtende soverom, og ikke til utsiden av boligen, forholdet vil medføre en risiko for vesentlig økning av luftfuktighet i rom under terreng med tilhørende risiko for fuktskader. Viften er forøvrig defekt.

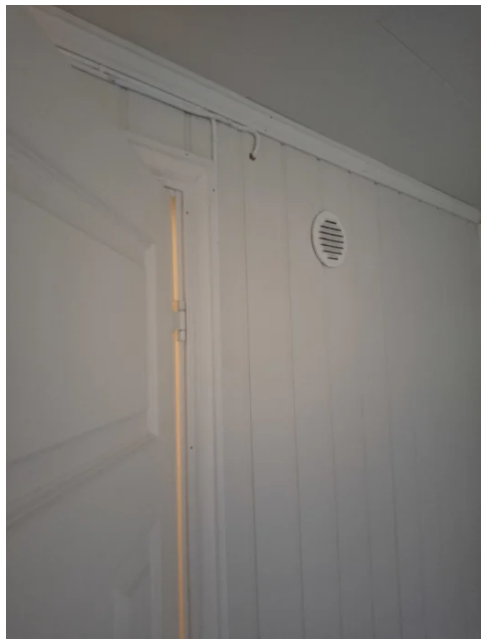
Kanal fra baderomsvifte er avsluttet med rist på soverom.

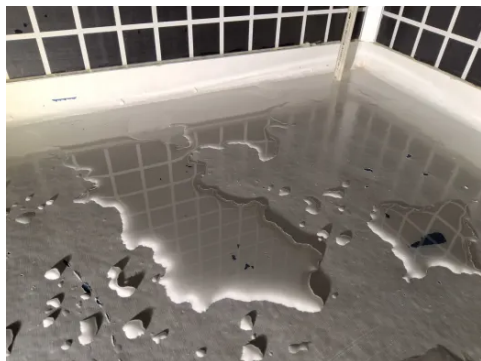
Det blir liggende vannsamlinger på gulvet i dusjsjonen.

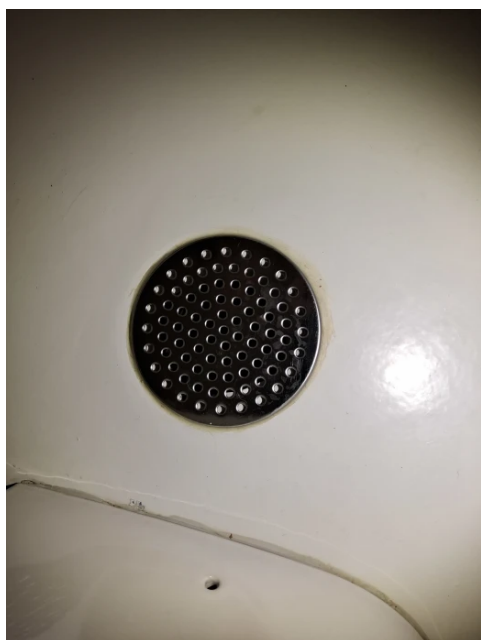
Slukrist til sluk ved servant sitter fast i gulv.

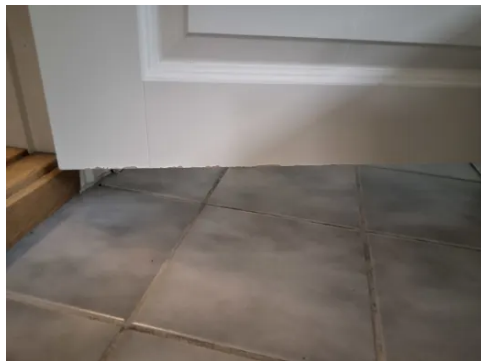
Fuktskader på nedre del av dør til våtrommet.

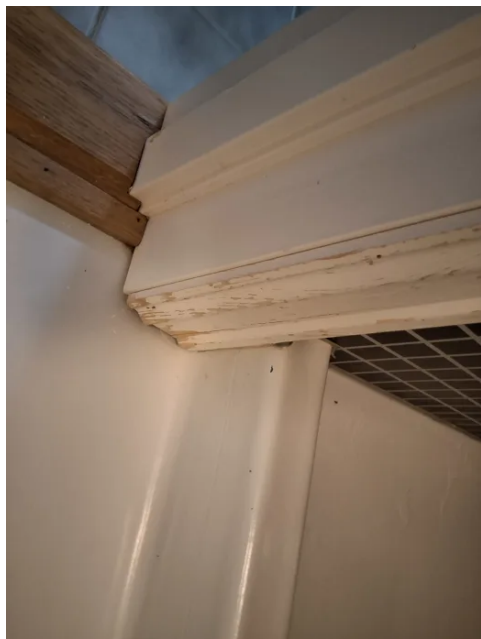
Karmlist ved dør er synlig fuktpåvirket.

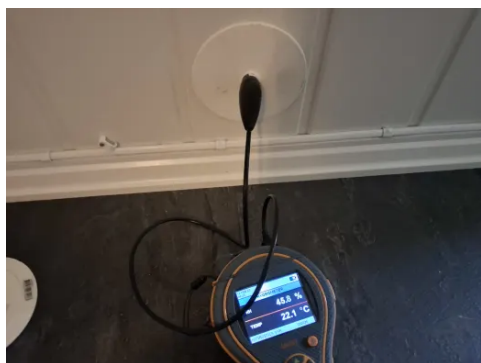
Det er benyttet hull fra tidligere utført hulltaking i nedre del av vegg i gang. Undersøkelsen viser ingen tegn til skader eller fukt i konstruksjonen. Relativ fuktighet ble målt til 45,8 prosent, ved 22,1 celsius. Det gjøres oppmerksom på at fuktmålingen viser RF på det aktuelle stedet sonden er ført inn. Målingen gir kun et øyeblikksbilde av forholdene og kan for eksempel endre seg med årstider, fukt- og temperaturforhold. Det kan ikke sies med sikkerhet at forholdet er det samme i andre deler av konstruksjonen. Selger opplyser for øvrig at våtrommet kun har blitt benyttet et fåtall ganger i deres eie, og forrige gang er flere måneder siden.

Bilde fra fuktmåling i veggkonstruksjon tilstøtende våtsone.

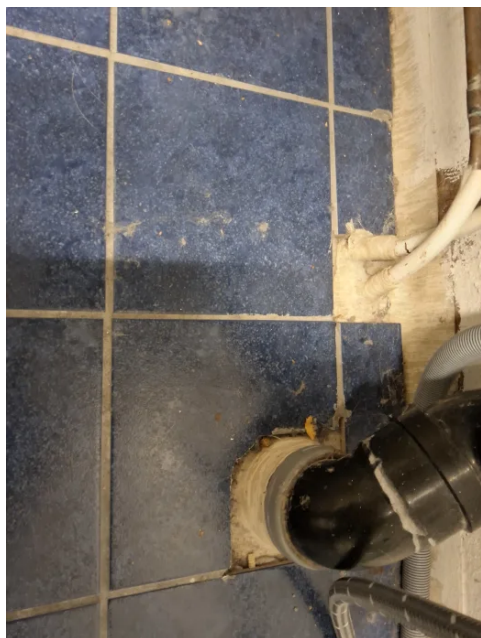
Fliser er lagt på eksisterende gulvbelegg.

Det ble registrert slitasje, elde og lignende avvik på synlige overflater, gulvfliser er lagt direkte på eksisterende gulvbelegg og utførelsen bærer ikke preg av fagmessig god utførelse.

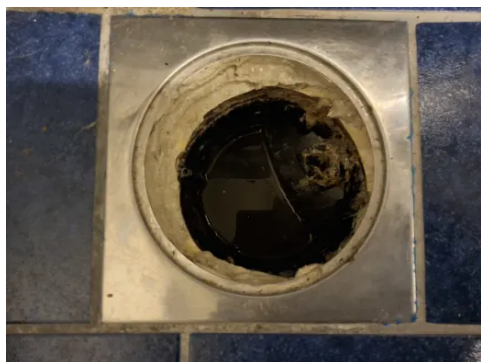
Overgang membran/sluk er uoversiktlig.

Overgang mellom sluk og membran er uoversiktlig. Det kan derfor ikke verifiseres at utførelsen er korrekt, eller at lekkasjesikkerheten er ivaretatt. Rørføringer gjennom gulv har ikke synlig membran / mansjetter over gulvet. Overflater og tettesjikt i rommet har nådd en alder som gjør tettheten usikker i tiden som kommer.

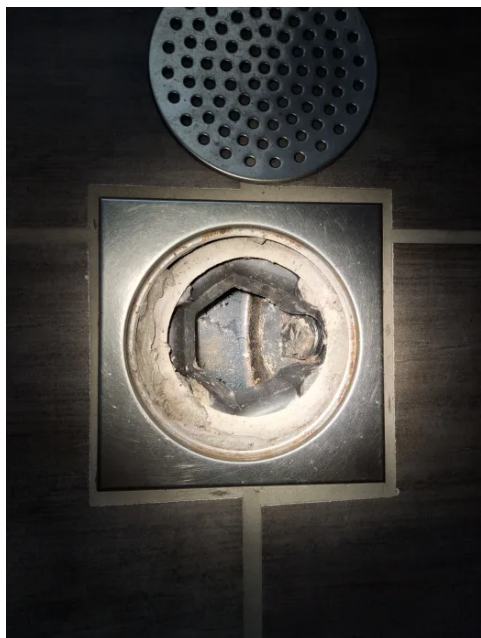
Sluk ved servantinnredning er ikke skiftet i forbindelse med oppgradering av rommet, det er ikke benyttet klemring mot membran.

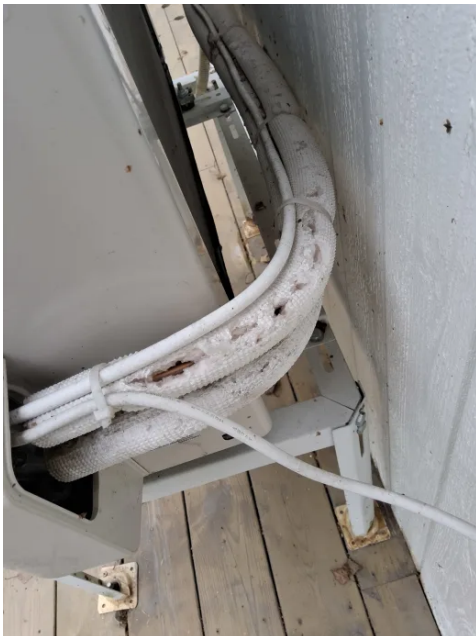
Luft til luft varmepumpe fra 2015 med innedel plassert i entré/gang.

Rørisolasjon er musespist på utsiden.

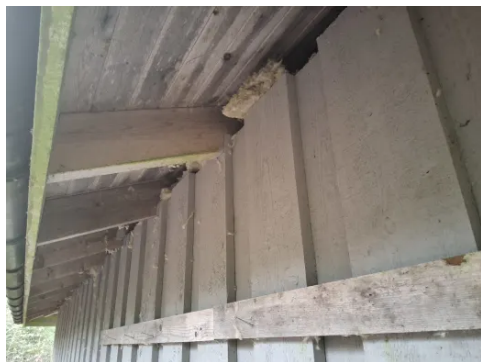
Takfoten er åpen og det spor etter at isolasjon har blitt dratt ut på veggen og bakken.
