# Tilstandsrapport

Enebolig med inntilbygget garasje

Enerhaugen 10, 2335 STANGE

Befaringsdato: 09.05.2025

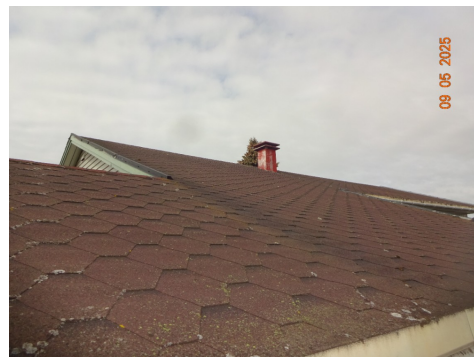
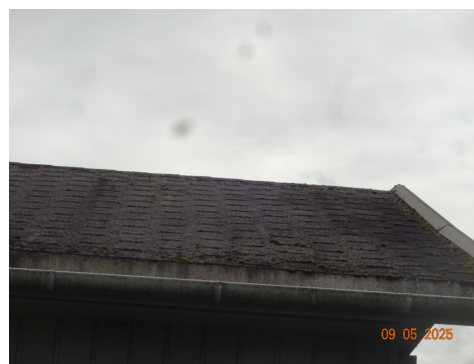
- Tidspunkt for utskiftning av undertak nærmer seg.
- Når takteking og undertak begynner å bli gamle, øker risikoen for lekkasjer, noe som kan føre til omfattende og kostbare reparasjoner av underliggende konstruksjoner dersom en ikke foretar tiltak på konstruksjonene før dette oppstår.
- Tidspunkt for utskiftning av takteking nærmer seg.

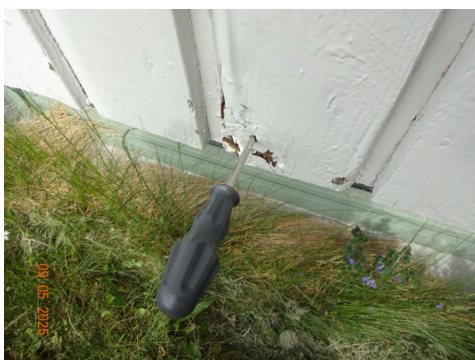
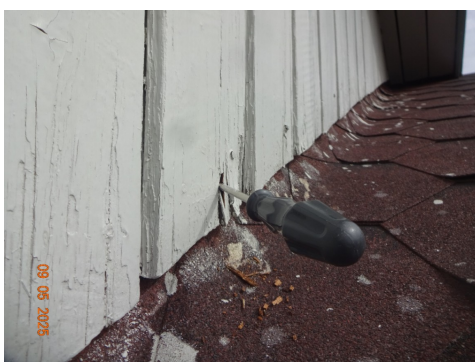
- Det er ingen eller liten lufting i nedre kant av kledning mot grunnmur.
  - Det er påvist spredte råteskader i bordkledningen.
- Svertesopp på utvendig panel. Behov for vedlikehold.  
Slitt panel.  
Garasjedel: Panel er ført for nærme terreng, fare for fuktopptrekk og forvitring.

- Råteskadet trekledning må skiftes ut.
- Råteskader i bordkledningen kan fortsette å utvikle seg både i tilliggende bordkledning og til bakenforliggende veggkonstruksjon, dersom en ikke foretar tiltak.
- Det bør foretas tiltak for å bedre lufting av kledningen.

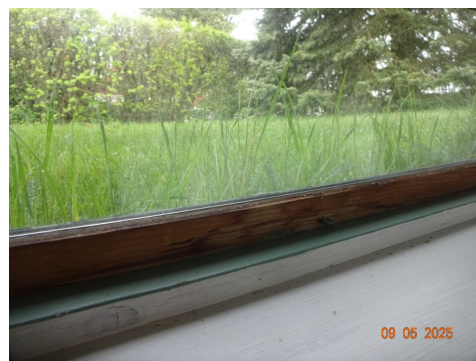
- Kondensering på enkelte glass har medført fuktskader i treverk som kan medføre utskiftningsbehov av enkelte vinduer.

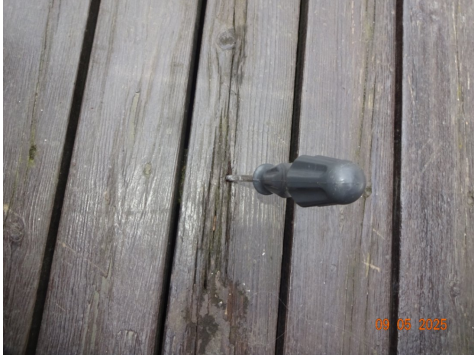
Det er påvist råteskade i terrassebord.

Det foretas utskiftning av terrassebord og rette opp skjevheter i konstruksjonene for å lukke avviket.

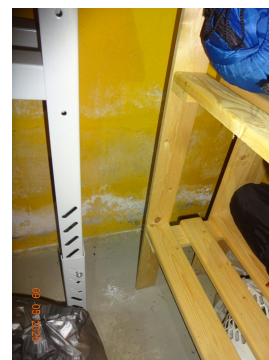
Påforede kjelleryttervegger er en risikokonstruksjon, da underliggende konstruksjonen ikke er tilgjengelig, kan skjule fukt, sprekker og diverse skader.

Hulltaking er foretatt og det er påvist avvik i konstruksjonen.

- Det er gjennom hulltaking påvist høyt fuktnivå inne i trekonstruksjonen i hulltakingen, men ikke påvist fuktskader i dette området. Høy luftfuktighet kan over tid føre til muggvekst eller sverting av materialer. Samtidig kan materialer og konstruksjoner bli ødelagt.
- Det er påvist indikasjoner på noe fuktgjennomtrenging i kjellergulv.
- Det er påvist indikasjoner på noe fuktgjennomtrenging inn i kjellermur.

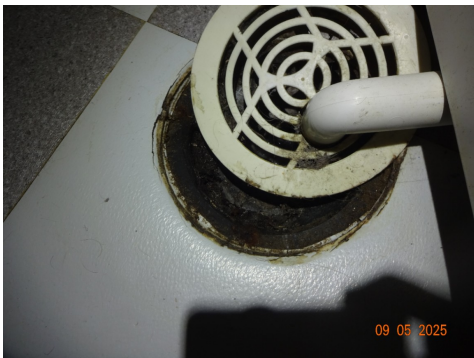
- Mer enn halvparten av forventet brukstid er passert på membranløsningen.
- Det er påvist andre avvik:

Det er påvist sprekke i vinyl ved sluk. Se bilde.

- Dersom avvik ikke utbedres er det fare for videre skadeutvikling.

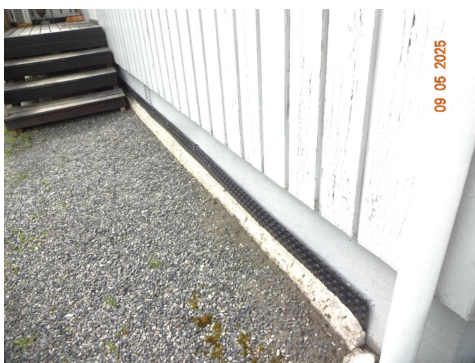
Fare for fuktinntrengning ifra grunnen og igjennom kjelleryttervegg.

Fare for fuktinntrengning mellom grunnmursplast og kjelleryttervegg på grunn av manglende topplist.

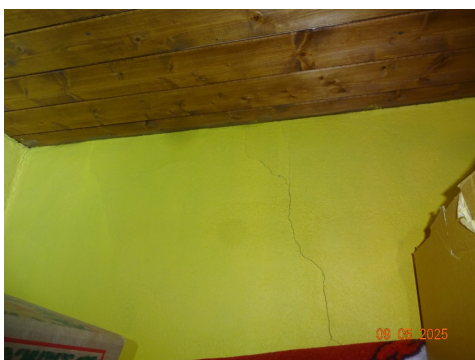
- Det er registrert skråriss som er symptom på setninger.

- Lokal utbedring må utføres.
