Enerhaugen 10, 2335 STANGE

# DITT NYE HJEM?

# Tilstandsrapport

## ENEBOLIG MED INNTILBYGGET GARASJE

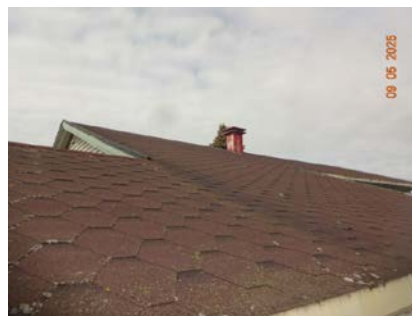
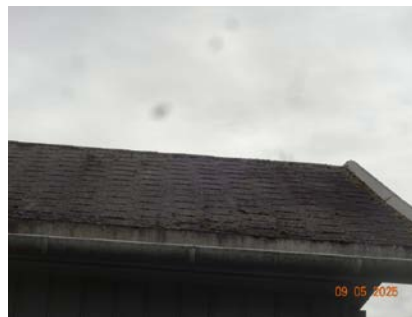
- Tidspunkt for utskiftning av undertak nærmer seg.
- Når takteking og undertak begynner å bli gamle, øker risikoen for lekkasjer, noe som kan føre til omfattende og kostbare reparasjoner av underliggende konstruksjoner dersom en ikke foretar tiltak på konstruksjonene før dette oppstår.
- Tidspunkt for utskiftning av takteking nærmer seg.

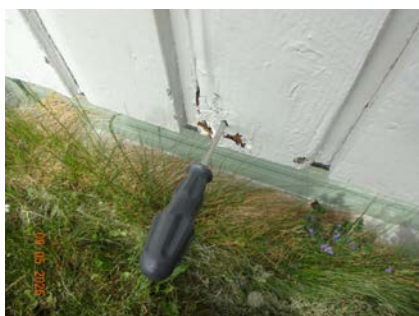
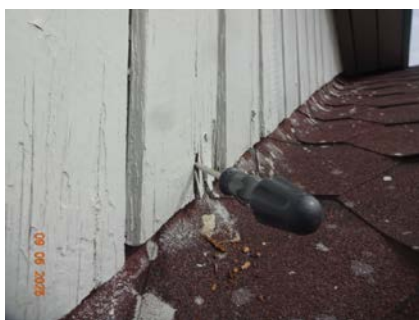
- Det er ingen eller liten lufting i nedre kant av kledning mot grunnmur.
- Det er påvist spredte råteskader i bordkledningen.

Garasje: Panel er ført for nærme terreng, fare for fuktopptrekk og forvitring.

- Råteskadet trekledning må skiftes ut.
- Råteskader i bordkledningen kan fortsette å utvikle seg både i tilliggende bordkledning og til bakenforliggende veggkonstruksjon, dersom en ikke foretar tiltak.
- Det bør foretas tiltak for å bedre lufting av kledningen.

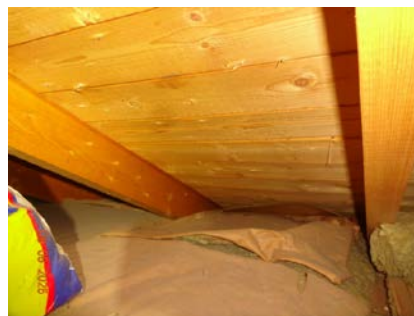
## TG 2 Takkonstruksjon/Loft

- Det er påvist andre avvik:
- Papp på isolasjon er revet opp.  
Synlige spiker i undertak.

Det er ikke behov for utbedringstiltak.

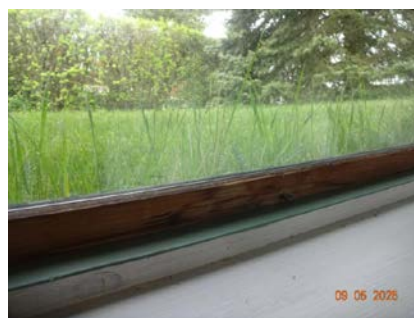
## TG 2 Vinduer

Vinduer med 2 lags isolerglass.  
Observert isolerglass fra 1976.  
Det opplyses på generelt grunnlag at punkterte isolerglass kan være vanskelig å oppdage på grunn av varierende temperaturer og lysforhold.

- Kondensering på enkelte glass har medført fuktskader i treverk som kan medføre utskiftningsbehov av enkelte vinduer.

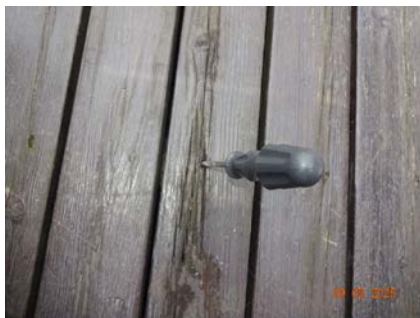
- Konstruksjonene har skjevheter.
- Det er påvist råteskade i terrassebord.

Det foretas utskiftning av terrassebord og rette opp skjevheter i konstruksjonene for å lukke avviket.

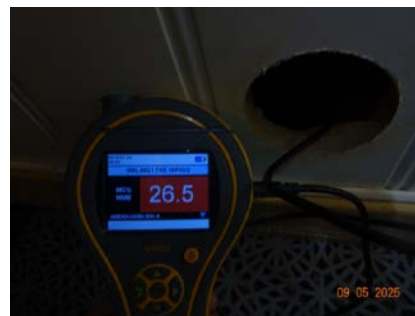
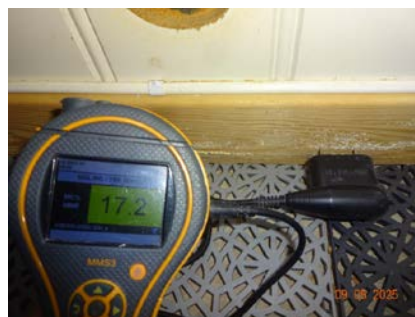
- Det er gjennom hulltaking påvist høyt fuktnivå inne i trekonstruksjonen i hulltakingen, men ikke påvist fuktskader i dette området. Høy luftfuktighet kan over tid føre til muggvekst eller sverting av materialer. Samtidig kan materialer og konstruksjoner bli ødelagt.
- Det er påvist indikasjoner på noe fuktgjennomtrenging i kjellergulv.
- Det er påvist indikasjoner på noe fuktgjennomtrenging inn i kjellermur.

Steder med saltutslag på kjelleryttervegger, etter fuktgjennomgang i veggene.

Det er foretatt fuktsøk med fuktindikator i kjeller. Ved bruk av fuktindikator ble det målt fuktvariasjoner.

- Det påviste fuktnivå gir grunn til å overvåke konstruksjonen jevnlig for å se utvikling over tid, og eventuelt foreta tiltak for å unngå fuktskader.
