Enerhaugen 10, 2335 STANGE

# DITT NYE HJEM?

# Tilstandsrapport

## ENEBOLIG MED INNTILBYGGET GARASJE

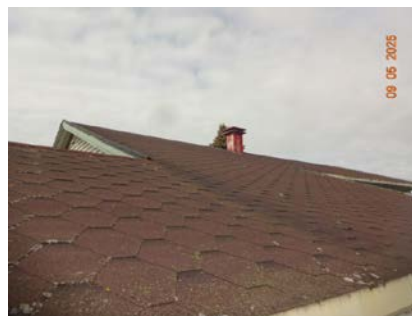
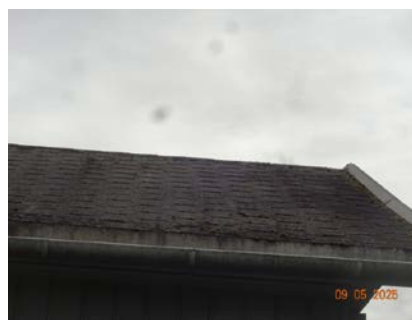
- Tidspunkt for utskifting av undertak nærmer seg.
- Når takteking og undertak begynner å bli gamle, øker risikoen for lekkasjer, noe som kan føre til omfattende og kostbare reparasjoner av underliggende konstruksjoner dersom en ikke foretar tiltak på konstruksjonene før dette oppstår.
- Tidspunkt for utskifting av takteking nærmer seg.

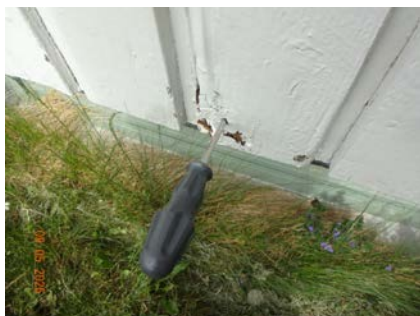
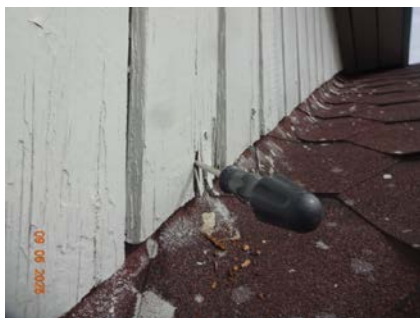
- Det er ingen eller liten lufting i nedre kant av kledning mot grunnmur.
- Det er påvist spredte råteskader i bordkledningen.

Garasje: Panel er ført for nærme terreng, fare for fuktopptrekk og forvitring.

- Råteskadet trekledning må skiftes ut.
- Råteskader i bordkledningen kan fortsette å utvikle seg både i tilliggende bordkledning og til bakenforliggende veggkonstruksjon, dersom en ikke foretar tiltak.
- Det bør foretas tiltak for å bedre lufting av kledningen.

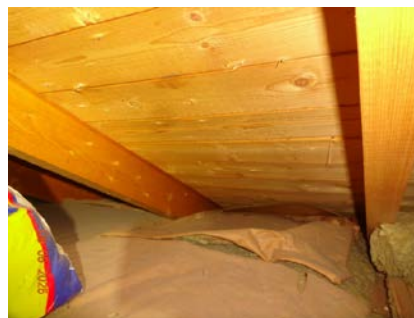
## TG 2 Takkonstruksjon/Loft

- Det er påvist andre avvik:
- Papp på isolasjon er revet opp.  
Synlige spiker i undertak.

Det er ikke behov for utbedringstiltak.

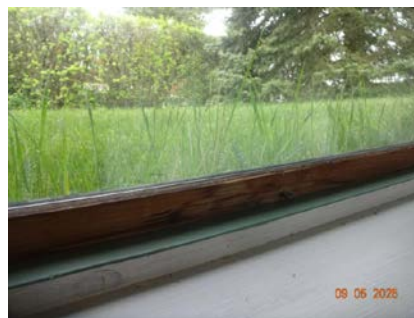
## TG 2 Vinduer

Vinduer med 2 lags isolerglass.  
Observert isolerglass fra 1976.  
Det opplyses på generelt grunnlag at punkterte isolerglass kan være vanskelig å oppdage på grunn av varierende temperaturer og lysforhold.

- Kondensering på enkelte glass har medført fuktskader i treverk som kan medføre utskiftningsbehov av enkelte vinduer.

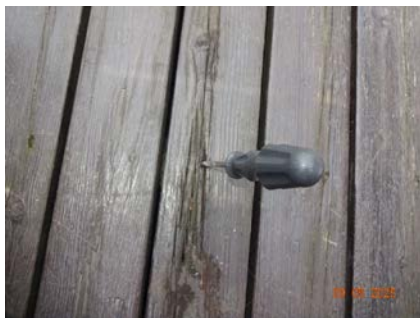
- Konstruksjonene har skjevheter.
- Det er påvist råteskade i terrassebord.

Det foretas utskiftning av terrassebord og rette opp skjevheter i konstruksjonene for å lukke avviket.

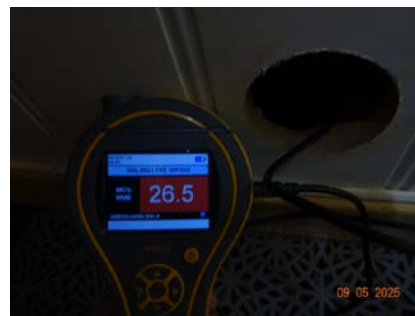
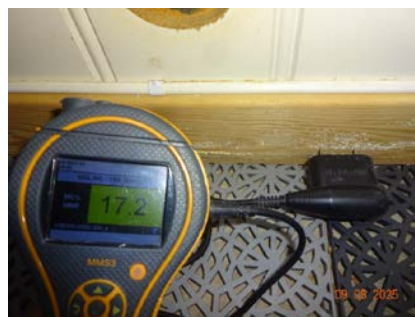
Påforede kjelleryttervegger er en risikokonstruksjon, da underliggende konstruksjonen ikke er tilgjengelig, kan skjule fukt, sprekker og diverse skader.

- Det er gjennom hulltaking påvist høyt fuktnivå inne i trekonstruksjonen i hulltakingen, men ikke påvist fuktskader i dette området. Høy luftfuktighet kan over tid føre til muggvekst eller sverting av materialer. Samtidig kan materialer og konstruksjoner bli ødelagt.
- Det er påvist indikasjoner på noe fuktgjennomtrenging i kjellergulv.
- Det er påvist indikasjoner på noe fuktgjennomtrenging inn i kjellermur.

Steder med saltutslag på kjelleryttervegger, etter fuktgjennomgang i veggene.

Det er foretatt fuktsøk med fuktindikator i kjeller. Ved bruk av fuktindikator ble det målt fuktvariasjoner.

- Det påviste fuktnivå gir grunn til å overvåke konstruksjonen jevnlig for å se utvikling over tid, og eventuelt foreta tiltak for å unngå fuktskader.

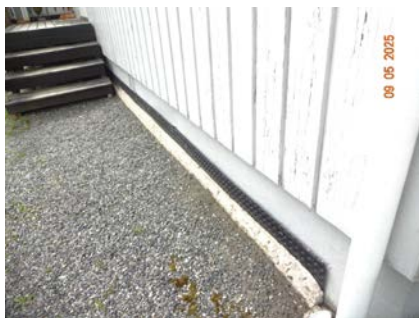
Fare for fuktinntrengning ifra grunnen og igjennom kjelleryttervegg.  
Fare for fuktinntrengning mellom grunnmursplast og kjelleryttervegg på grunn av manglende topplist.

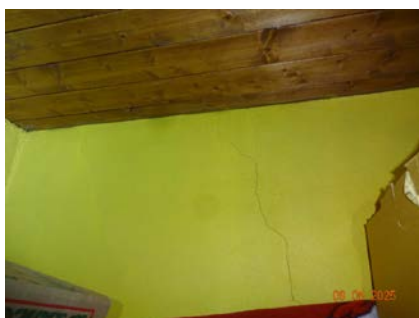
## ! TG 2 Grunnmur og fundamenter

Antatt at boligen er fundamentert med støpte søiler til fast byggegrunn.  
Kjelleryttervegger av murte lettklinkerblokker.

- Lokal utbedring må utføres.
