# Tilstandsrapport

Enebolig

Holmebakken 8 , 4355 KVERNALAND

Befaringsdato: 18.02.2026

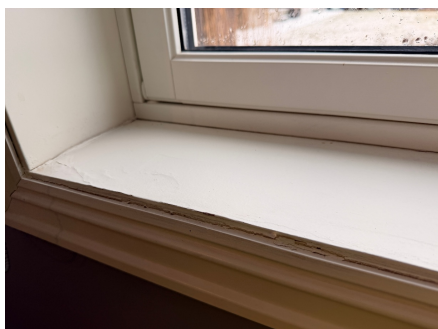
- Det er avvik:

Svellinger i foring er har i hovedsak estetisk betydning. Utskifting av skadede materialer kan vurderes.

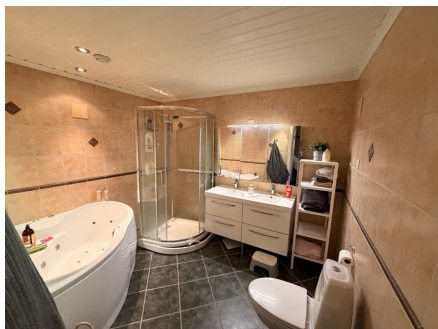
## KJELLER > BAD

- Det er påvist at høydeforskjell fra topp slukrist til gulv/synlig topp membran ved dørterskel er mindre enn 25 mm.
- Det er påvist avvik i fallforhold til sluk i forhold til krav i forskrift på byggetidspunktet.

Høydeforskjell fra topp sluk til tettesjikt ved dør vurderes derfor som mindre enn 25 mm med økt risiko for at vannslø/lekkasje renner ut av rommet.

- Til tross for avviket i fall/høydeforskjell til sluk, vil gulvet fortsatt kunne lede vann mot sluket, men med redusert effektivitet. Dette kan potensielt øke risikoen for vannansamling i enkelte områder av badet.

Manglende membran oppbrett gir redusert sikkerhet mot vann på gulv og øker risikoen for vanninntrengning/overløp ved større vannmengder.

Det anbefales å etablere korrekt høydeforskjell og sikre at membranens oppbrett tilfredsstiller gjeldende krav for å hindre fuktvandring til tilstøtende konstruksjoner.

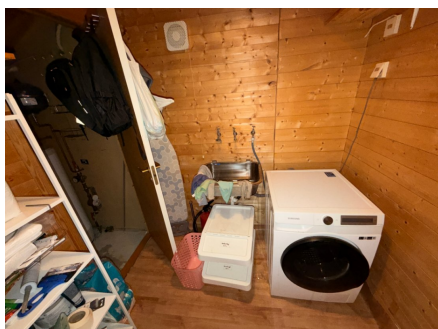
## KJELLER > VASKEROM M/ KOTT

- Det er påvist at gulvoverflaten har sprekker.
- Det er påvist avvik i fallforhold til sluk i forhold til krav i forskrift på byggetidspunktet.

Høydeforskjell fra topp sluk til tettesjikt ved dør vurderes derfor som mindre enn 25 mm med økt risiko for at vannsøl/lekkasje renner ut av rommet.

Det registreres skader/hull i belegget. Forholdet kan medføre økt risiko for fuktinntrengning til underliggende konstruksjon.

- Sprekker i et vinylbelegg kan føre til at vann trekker ned i gulvkonstruksjonen med påfølgende fukt/råteskader.

Et vaskerom med manglende/ redusert fall til sluk blir mindre funksjonelt og sikkert for brukeren. Dette kan medføre stående vann på gulvet, vann som ikke ledes effektivt til sluket, økt risiko for at vann renner ut av rommet og redusert sklisikkerhet på gulvet.

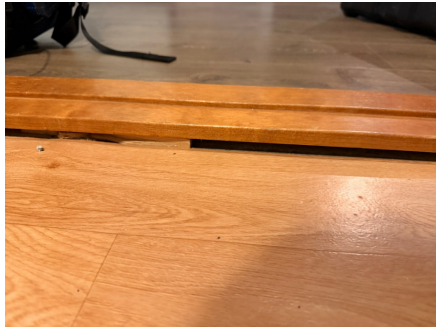
## KJELLER > VASKEROM M/ KOTT

### TG 3 Sluk, membran og tettesjikt

Det er ikke etablert membran i rom med sluk. Forholdet innebærer manglende fuktsikring av gulv og tilstøtende konstruksjoner.

Det må etableres tilfredsstillende tettesjikt med korrekt tilslutning til sluk og oppbrett ved dør og vegger for å sikre forsvarlig fuktsikring.

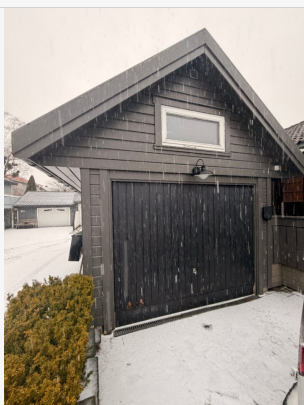
## Garasje

- Garasjeport har råteskader i nedre del.
