# Tilstandsrapport

Enebolig

Holmebakken 8 , 4355 KVERNALAND

Befaringsdato: 18.02.2026

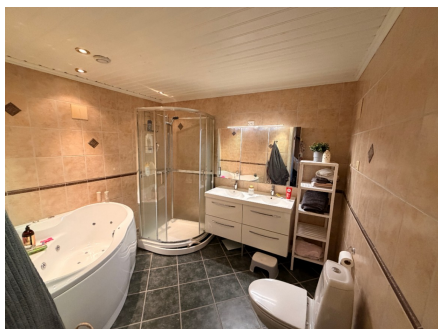
- Det er påvist at høydeforskjell fra topp slukrist til gulv/synlig topp membran ved dørterskel er mindre enn 25 mm.
- Det er påvist avvik i fallforhold til sluk i forhold til krav i forskrift på byggetidspunktet.

Høydeforskjell fra topp sluk til tettesjikt ved dør vurderes derfor som mindre enn 25 mm med økt risiko for at vannslø/lekkasje renner ut av rommet.

- Til tross for avviket i fall/høydeforskjell til sluk, vil gulvet fortsatt kunne lede vann mot sluket, men med redusert effektivitet. Dette kan potensielt øke risikoen for vannansamling i enkelte områder av badet.

Manglende membran oppbrett gir redusert sikkerhet mot vann på gulv og øker risikoen for vanninntrengning/overløp ved større vannmengder.

Det anbefales å etablere korrekt høydeforskjell og sikre at membranens oppbrett tilfredsstiller gjeldende krav for å hindre fuktvandring til tilstøtende konstruksjoner.

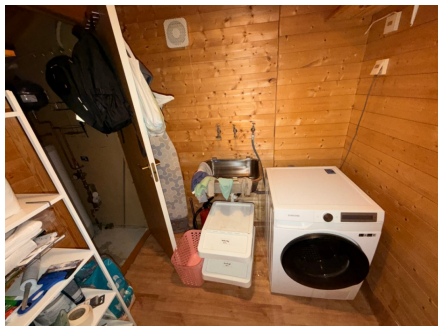
- Det er påvist at gulvoverflaten har sprekker.
- Det er påvist avvik i fallforhold til sluk i forhold til krav i forskrift på byggetidspunktet.

Høydeforskjell fra topp sluk til tettesjikt ved dør vurderes derfor som mindre enn 25 mm med økt risiko for at vannslø/lekkasje renner ut av rommet.

Det registreres skader/hull i belegget. Forholdet kan medføre økt risiko for fuktinntrengning til underliggende konstruksjon.

- Sprekker i et vinylbelegg kan føre til at vann trekker ned i gulvkonstruksjonen med påfølgende fukt/råteskader.

Et vaskerom med manglende/reduert fall til sluk blir mindre funksjonelt og sikkert for brukeren. Dette kan medføre stående vann på gulvet, vann som ikke ledes effektivt til sluket, økt risiko for at vann renner ut av rommet og redusert sklisikkerhet på gulvet.

Membran må føres med oppbrett ved terskel, og høydeforskjell mellom topp sluk og tettesjikt ved dør må sikres til minimum 25 mm for å redusere risiko for vann som renner ut av rommet.

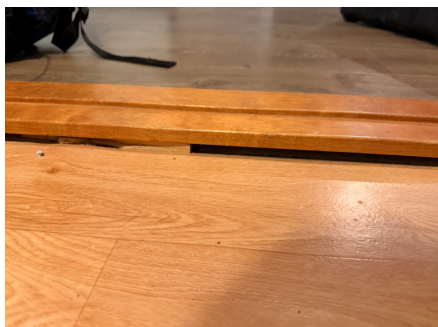
Det er ikke etablert membran i rom med sluk. Forholdet innebærer manglende fuktsikring av gulv og tilstøtende konstruksjoner.

Det må etableres tilfredsstillende tettesjikt med korrekt tilslutning til sluk og oppbrett ved dør og vegger for å sikre forsvarlig fuktsikring.
