# Tilstandsrapport

Leilighet

Bakkebakken 22, 1940 BJØRKELANGEN

Befaringsdato: 07.10.2025

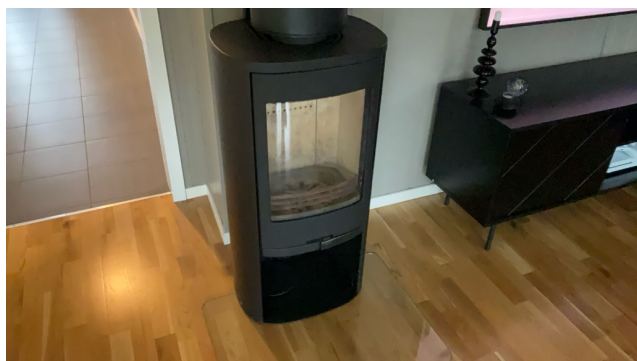
## ! TG 1 Pipe og ildsted

Boligen har isolert stålpipes tilkoblet peisovn i stue.  
Pipe og ildsted ble ikke funksjonstestet.  
For vurdering av tilstand på pipe og ildsted bør dette undersøkes av lokal brann-/feiermester.

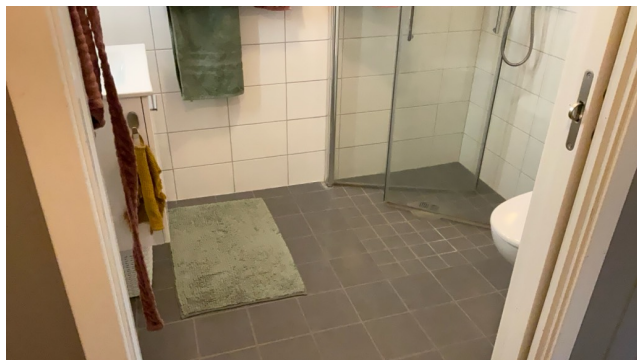
### 1. ETASJE > BAD/WC

Baderommet har standard fra byggeåret.  
Det er ikke fremlagt noe dokumentasjon på baderommet.  
Boligen har ferdigattest og dermed har utbygger bekreftet at boligen er bygget iht. gjeldene byggeforskrift på byggetidspunktet.

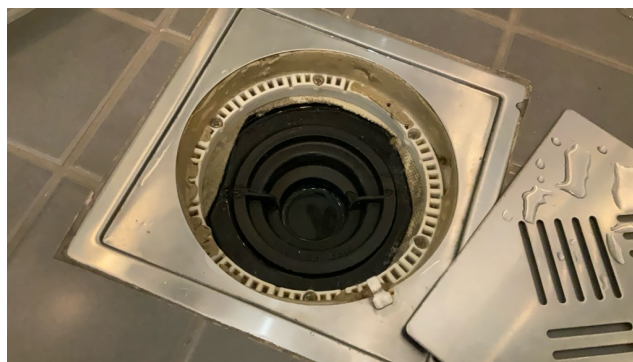
## ! TG 1 Sluk, membran og tettesjikt

Det er plastsluk og smøremembran fra byggeåret. Dokumentert med ferdigattest.  
Det er synlig slukmansjett/membran under klemringen i sluket.

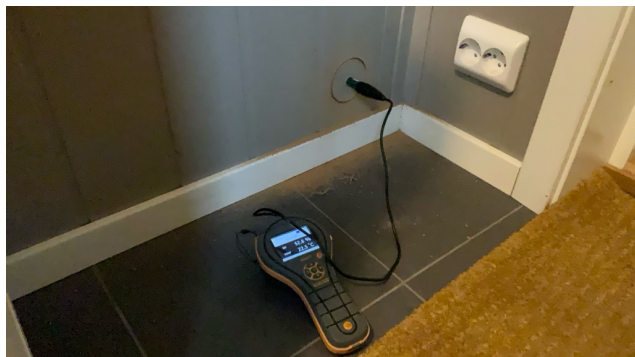
Gulvet er flislagt. Rommet har ingen varmekilde. Fall mot sluk er målt til 20mm. fra gulv ved dør til topp slukrist.

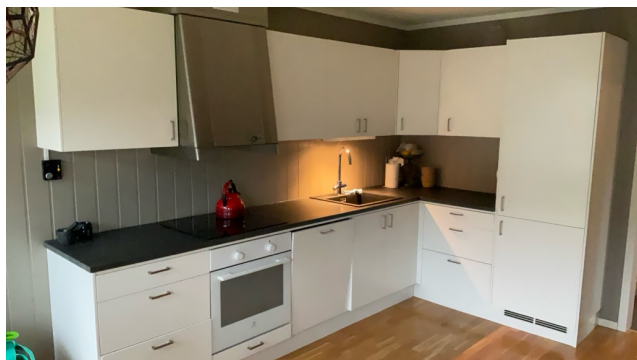
Innredningen er fra byggeåret og har normal slitasje i forhold til alder.

Det er panelplater på vegger over kjøkkenbenken og dette er uegnet materiale som kan bli skadet ved fuktbelastning.  
Det bør monteres fuktsikre materialer på veggen ved oppvaskummen og koketoppen.

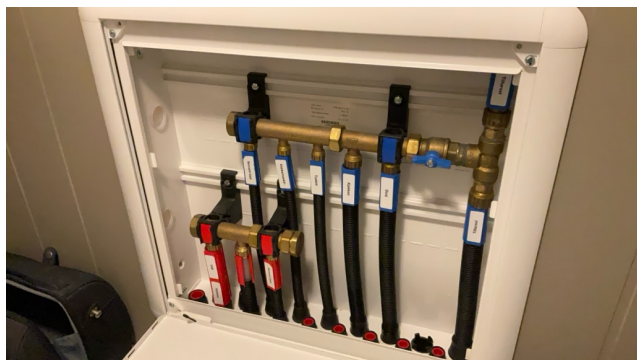
### ! TG 1 Vannledninger

Innvendige vannledninger er av plast (rør i rør). Fra byggeåret. Det er besiktiget i rørskap.

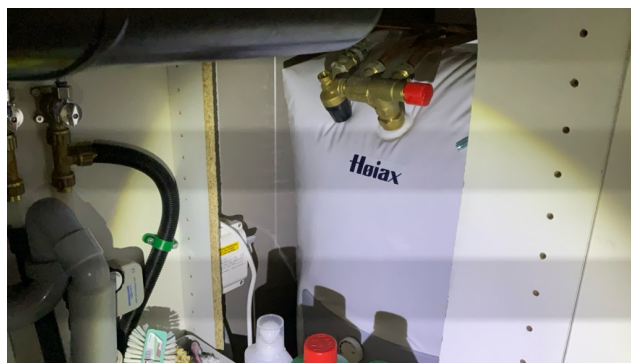
### ! TG 1 Varmtvannstank

Varmtvannstanken er på ca. 120 liter, er fra byggeåret og er plassert i kjøkkenbenken.

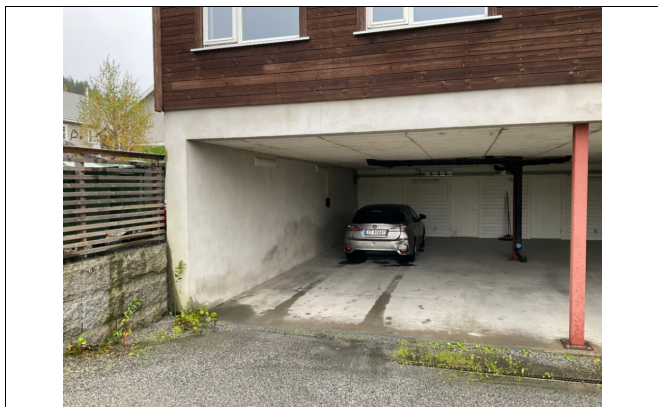
Åpen underetasje med biloppstillingsplasser og sportsbod.
