# Tilstandsrapport

Tomannsbolig

Binneveien 13C , 3960 STATHELLE

Befaringsdato: 18.02.2026

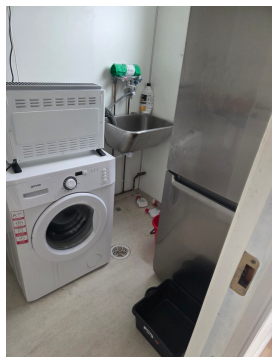
Gulv har fall til sluk.

Målt med laser ble forskriftsmessig fall til sluk registrert. Flomkant etablert rundt vegg og døråpning. Eventuelt lekkasjevann vil ledes til sluk.
