# Tilstandsrapport

Tomannsbolig

Binneveien 13C , 3960 STATHELLE

Befaringsdato: 18.02.2026

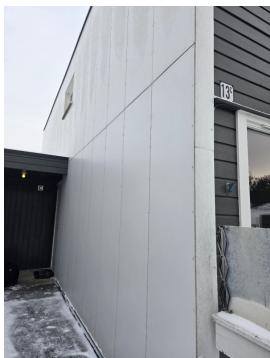
Fasadepanel fremstår stedvis noe værslitt. Visuelt synlig med oppsprekk og slitasje på panelbord.

Steniplater på nordvegg.

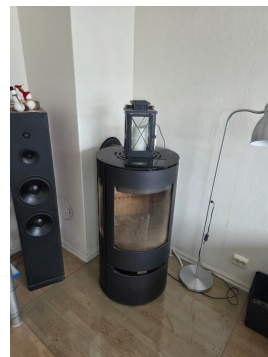
Pipen er oppført i lettklinker elementer. Feieluke er etablert i 1.etg. Innvendig pipeløp er ikke besiktiget, for innvendig besiktigelse må feiervesen kontaktes.

Avstand fra vedovn til brennbart materiale vurderes som forskriftsmessig.

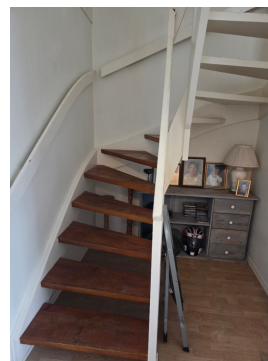
### TG 1 Innvendige trapper

Trapp i malt trevirke. Beiset trinn. Rekkverk i malt trevirke. Trapp fyller sin funksjon. Merknad på lysåpninger mellom trinn.

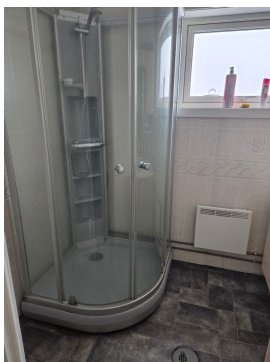
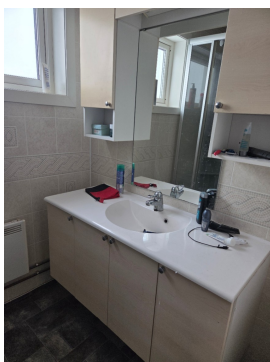
- Våtrommet må totalrenoveres. Alle forhold med tettesjikt, våtsone, sluk m.m. må dokumenteres.
- Manglende oppgradering av våtrommet medfører høy risiko for at konstruksjonene ikke vil tåle vanlig bruk av vann eller lekkasjer. Selv om det er dusjkabinett, er det fortsatt en betydelig risiko for at våtrommets konstruksjoner ikke tåler lekkasjer. Dette kan føre til fuktskader på tilstøtende konstruksjoner.

Såfremt tett dusjkabinett er etablert på bad vil baderom fylle sin funksjon. Ønskes bad brukt til dusjing direkte på vegg og gulvflater må tiltak beregnes.

**Kostnadsestimat: 100 000 - 200 000**

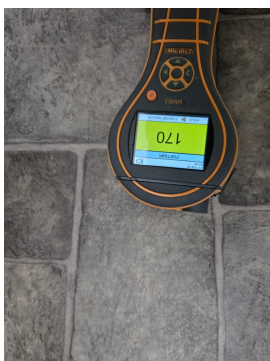
Bad har våtsone mot yttervegg. Hulltagning er ikke mulig. Ved bruk av fuktindikator ble ingen unormale fuktverdier målt på bad.

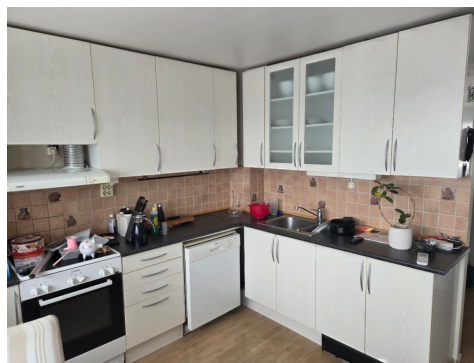
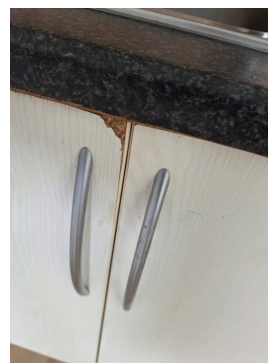
- Det er påvist skader på overflater/kjøkkeninnredning utover normal slitasjegrad.

Synlig slitasje på dørfronter.

Stedvis utskiftning bør beregnes.

**Kostnadsestimat: 20 000 - 100 000**

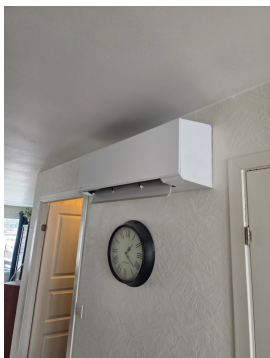
### TG 1 Varmesentral

Varmepumpe etablert i gang 1.etasje.
