# Tilstandsrapport

Tomannsbolig

Veldreveien 7, 3267 LARVIK

Befaringsdato: 25.03.2025

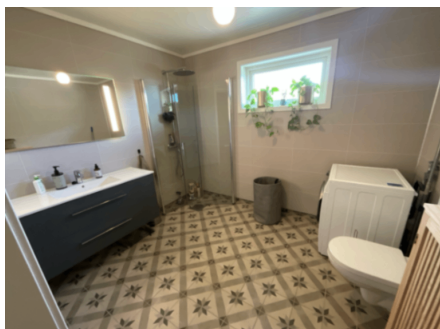
Dusjbad i opprinnelig stand fra byggeår da det ble oppført av fagpersoner.  
Det foreligger ikke dokumentasjon på de utførte arbeider.

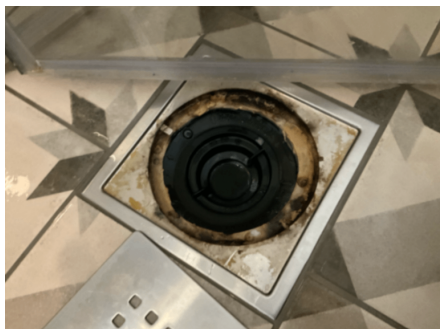
Gulvsluk av plast hvor membran/mansjett er synlig.

Det er framlagt dokumentasjon på Utførelse av Uavhengig Kontroll.
