# Tilstandsrapport - NS 3600:2018

**Arnt B. Andersens vei 15**

**4824 Bjorbekk**

**Rapport kode: 133546**

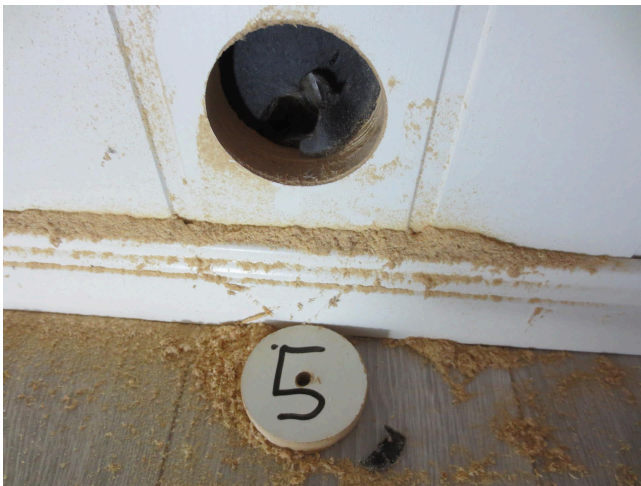
Kontroll utført i tilliggende konstruksjoner og selve rommet, ingen fukt målt ved beferingen.

Hulltaking er utført i fra gangen.

Hulltaking.

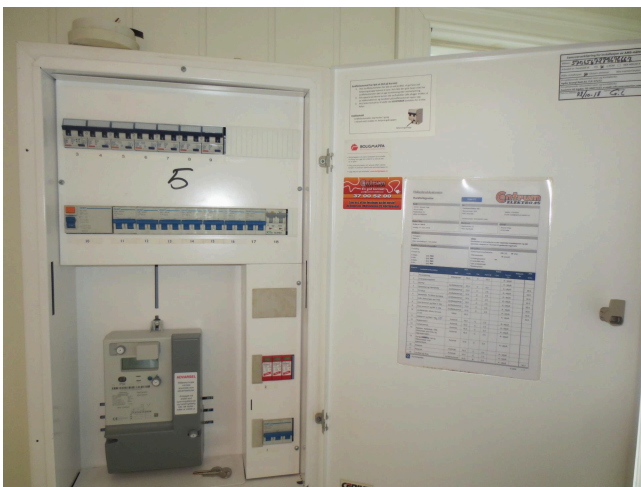
Sikringskap.
