Tilstandsrapport

Selveierleilighet

Einar Østvedts gate 13B , 3724 SKIEN

Befaringsdato: 17.03.2026

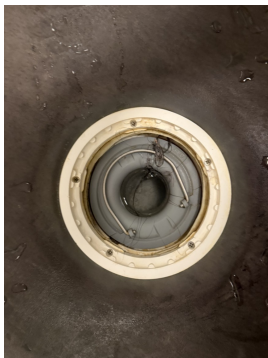
Vinylbelegg fungerer som membran, fra 2021 i følge hjemmelshaver. Sluk og klemring av plast, synlig belegg under klemring. Det ble ikke avdekket skader eller synlige svekkelser ved vinylbelegget, men en bør være oppmerksom på at vinylbelegg er en bygningsdel som har en forventet tid for utskifting.
