# Tilstandsrapport

Tverkenveien 61, 3021 DRAMMEN

# gnr. 116, bnr. 1537

Rapportdato: 18.10.2024

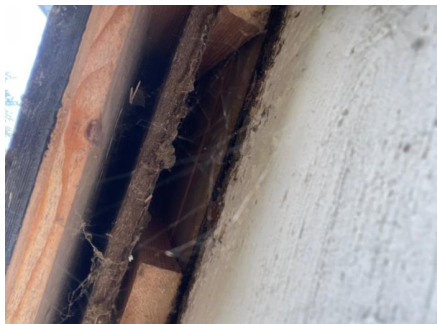
Det er ikke montert musebånd bak kledning.

Mangler musebånd

Det bør gjennomføres tiltak for å redusere åpningen for å hindre mus og smågnagere i å komme inn bak bordkledningen og inn i konstruksjonen.

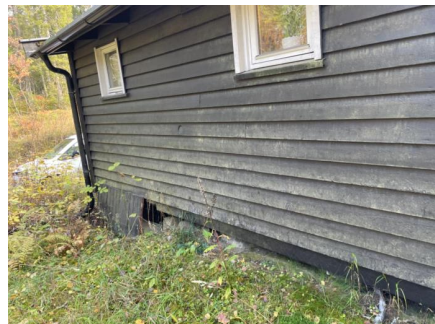
Kan påregnes vedlikehold av fasade.

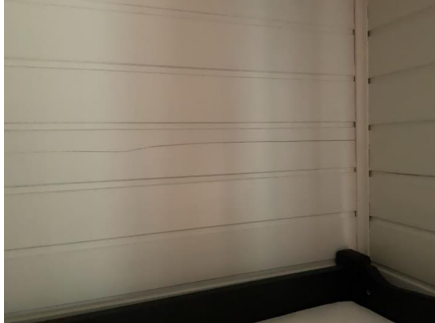
-Sprekk i et panelbord på soverom.

sprekk i panel soverom

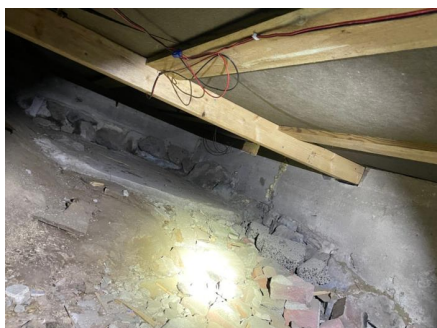
- Det er avvik:
- Det er manglende fuktsperre på bakken.

- Fuktsperre på bakken bør etableres.
