Einebustad  
Ringheimsvegen 215  
5710 Skulestadmo

#### Boligens tekniske tilstand:

Utført av:  
Takstmann  
**Bjørnar Helland**  
Dato: 26/08/2025

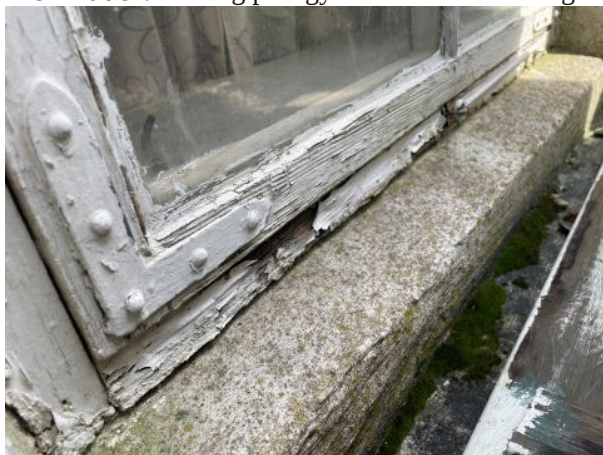
Det er registrert lause beslag og listverk på enkelte utvendige karmar. Under minst eitt vindauge er beslag lagt med feil fallforhold, noko som kan føre til oppsamling av vatn og auka risiko for fuktskadar. Det er òg registrert fuktig trevirke i enkelte karmar, noko som indikerer fuktpåverknad over tid. Observasjonane peikar på vedlikehaldsmangel.

Varierende alder og vedlikehaldsnivå gjer at fleire av vindauga vil ha avgrensa restlevetid og behov for tiltak over tid. Manglande eller feilmonterte beslag kan føre til fuktskadar i tilknytning til karmar og fasade dersom dette ikkje vert utbetra. Registrert fuktig trevirke indikerer risiko for vidare nedbryting og eventuell råteutvikling i karmane. Eventuelle punkterte ruter kan redusere både isolasjonsevne og funksjon, og vil krevje utskifting.

**Merknader:** Fukt og påbegynnande råte i vindaugskarm.

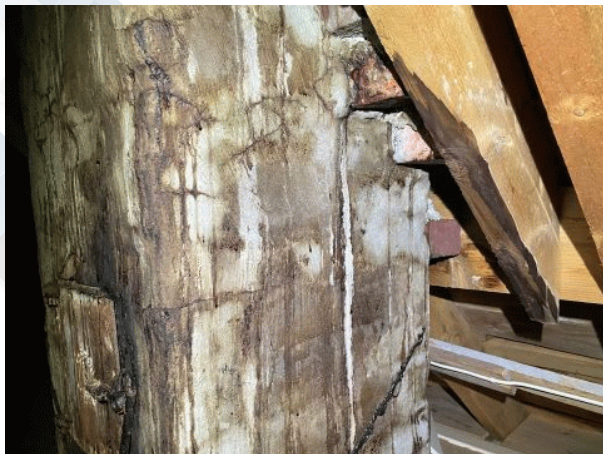
Det er registrert fuktskjolder og misfarga overflater på kaldtloftet. Fuktmålingar viste utslag i enkelte område, særleg rundt pipegjennomføringa. Dette indikerer at det har vore fuktinntrenging i konstruksjonen. På pipeveggen er det observert krakelering og riss, noko som kan skuldast både fuktpåverknad og aldersslitasje. Det er òg registrert ekskrement frå mus, som viser at skadedyr har hatt tilgang til loftsrommet.

Fuktinntrenging kan føre til vidare nedbryting av materialar og risiko for råte dersom årsaka ikkje vert utbetra. Skadar i pipeveggen kan svekke konstruksjonen og gjere ho meir utsett for lekkasje eller ytterlegare sprekkdanning. Tilgang for mus kan medføre skade på isolasjon og anna materiale, samt hygieniske utfordringar. Tiltak for å stanse fuktinntrenging og hindre skadedyrtilkomst vert anbefalt.

**Merknader:** Fukt og misfargar rundt pipegjennomføring.

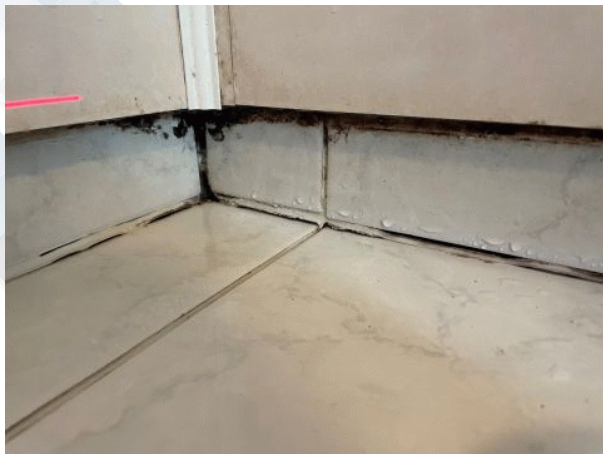
Det er registrert opningar i skøytar, hjørneprofilar og i overgangar mot sokkelflis på baderomsplatene. Desse opningane ligg innanfor våtsonene, og utbetring vert difor anbefalt for å hindre fuktinntrenging. Sokkelfliser sit laust, og det er observert misfarging i enkelte område. I himling over vaskemaskin er det synlege, inntørka fuktskjolder som indikerer tidlegare fuktpåverknad. Nærare undersøking vert anbefalt for å avklare årsak og eventuelle skadeomfang. Ventilasjonen er basert på naturleg avtrekk. For å sikre tilfredsstillande fukttransport og redusere risiko for fuktskadar bør dette erstattast med mekanisk avtrekk.

Opningar i overflater innanfor våtsone kan føre til fuktoppsug i underliggjande konstruksjonar, med risiko for råte og redusert levetid på bygningsdelen. Lause fliser og misfarging kan tyde på fuktrelaterte problem som kan utvikle seg dersom tiltak ikkje vert gjennomført. Tidlegare fuktskjolder i himling kan indikere lekkasje eller kondens, og bør undersøkast nærare. Manglande mekanisk avtrekk aukar risikoen for høg fuktbelastning og dårleg inneklima.

#### Merknader: Misfargar i dusjsone.

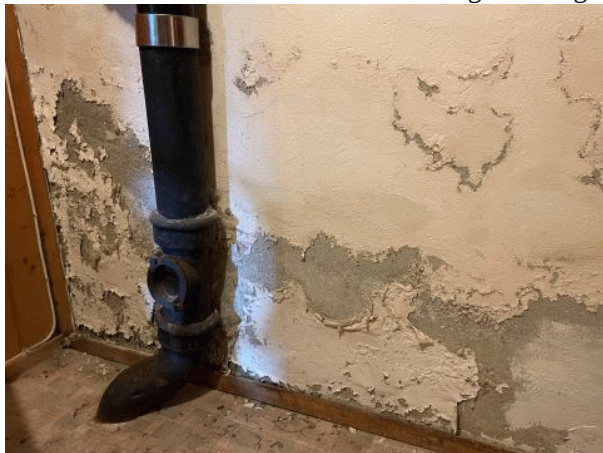
Det er observert ei gjennomgåande sprekk i grunnmuren. Sjå punkt 1.1 for nærare vurdering. Slike sprekkdanningar kan indikere rørsler i konstruksjonen eller påverknad frå ytre faktorar som tele, fukt eller langvarig belastning.

Ei gjennomgåande sprekk representerer ein potensiell risiko for redusert stabilitet og auka fuktinntrenging. Dersom årsaka ikkje vert avklara og eventuelle utbetringar ikkje vert gjennomført, kan skaden utvikle seg og medføre vidare svekking av konstruksjonen. Nærare fagleg vurdering vert anbefalt for å sikre stabilitet og redusere risikoen for framtidige skadar.

**Merknader:** Avskala overflatebehandling som følge av fukt.
