# Tilstandsrapport

Enebolig

Kårbergvegen 18 , 7710 SPARBU

Befaringsdato: 20.03.2026

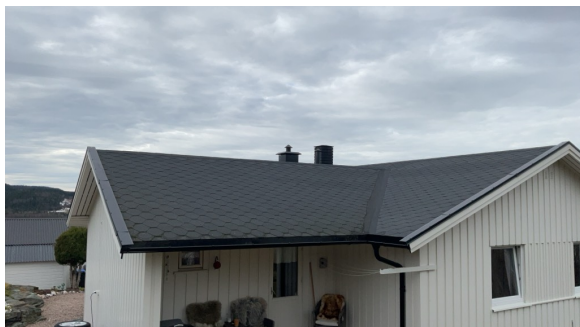
Mindre mose på tekking.

Noe skjevheter og ujevnheter i gradrenne/ kapping av shingel.

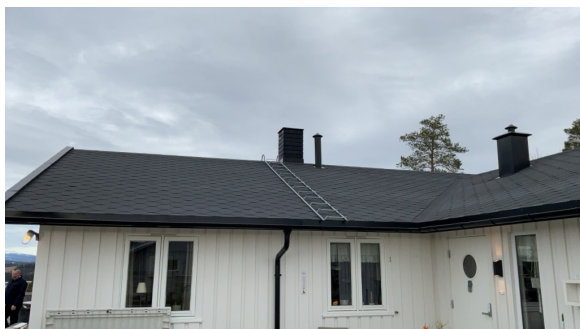
## TG 2 Takstige

Løst opplagt takstige.

Tak som har helling, skal ha fastmontert stige forbi pipa.

Takstigen skal være festet i bærende konstruksjon.

Takstiger som er festet med bøyler over mønet eller i kjetting rundt pipe er ikke godkjent.

Montere godkjent takstige.

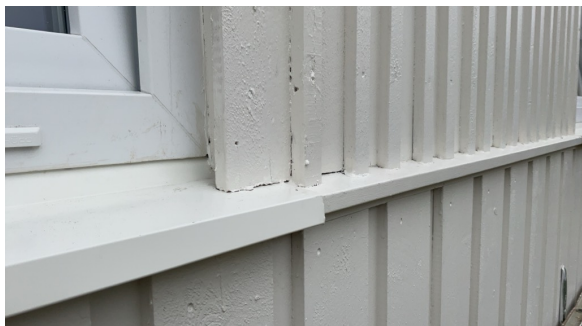
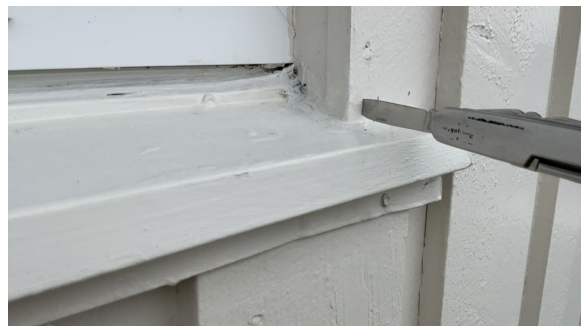
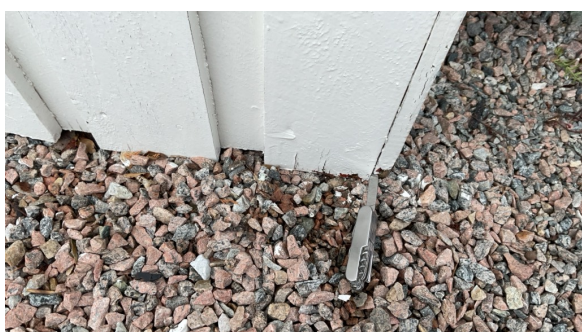
## TG 2 Veggkonstruksjon

- Det er påvist spredte råteskader i bordkledningen.
- Det er ingen eller liten lufting i nedre kant av kledning mot grunnmur.

Utvendige omramningsbord er satt helt ned på beslag rundt vinduer, reduserer levetiden.

Liten avstand mellom kledning og terreng, dette kan føre til fukt i underkant kledning.

- Råteskadet trekledning må skiftes ut.
  - Uten tilstrekkelig lufting bak bordkledningen kan fuktighet som trenger inn bak bordene eller gjennom veggen innenfra ikke tørke opp. Dette skaper ideelle forhold for råtesopp og muggvekst.
- Vedlikehold og lokale utbedringer.

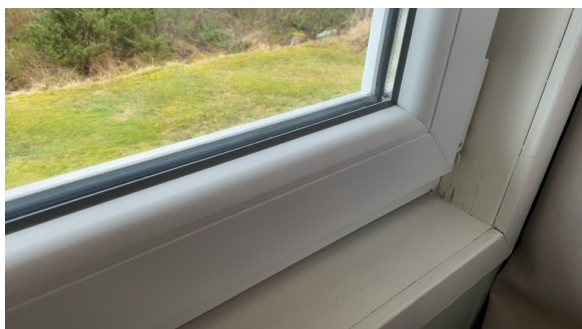
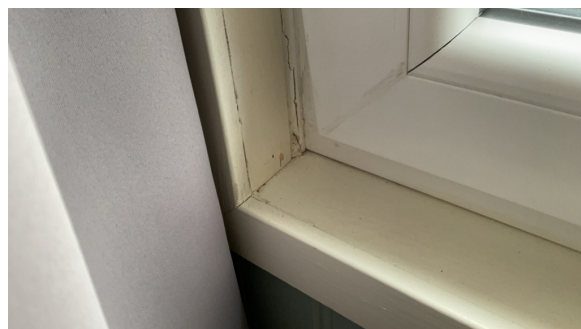
Alder på enkelte vinduer ligger på 20 år, det må påregnes vedlikehold som følge av dette i tiden fremover.

Det er gjenbruk av foringer rundt enkelte vinduer, noe fuktmerker/ slitasjer.

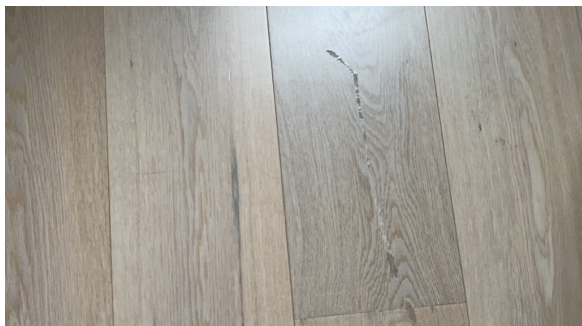
Skade i laminat på soverom.

Lokale utbedringer.

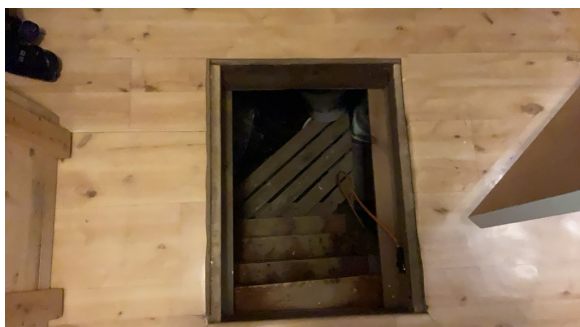
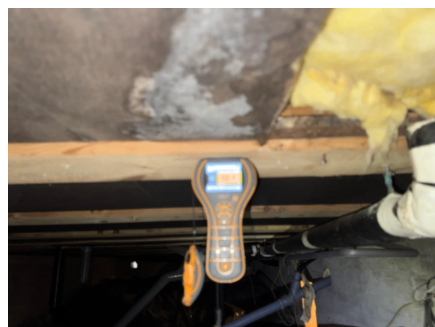
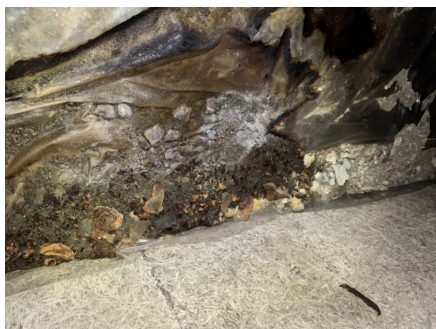
## TG 2 Krypkjeller

Ved tilfeldig kontroll, er vektprosent fukt i stubbloft målt til 18,1 %.

Trevirke med noe sopp og råteskader er registrert liggende på terreng i krypkjelleren.

Krypkjellere er generelt å betrakte som en risikokonstruksjon. Ofte beheftet med fukt, sopp og råteproblemer. Dette skyldes i hovedsak for dårlig ventilering og jordfukt transport fra grunnen.

Opprydding og lokale utbedringer.

Jevnlig kontroll.

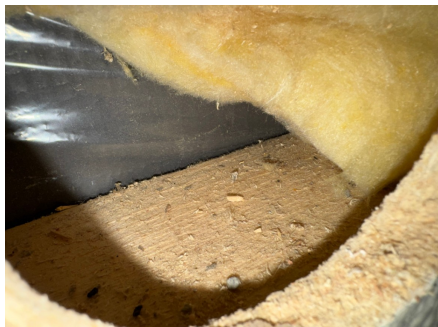
Hulltaking er foretatt og det er påvist avvik i hulltakingen.

Plast i vegg bak våtromsplater, øker faren for kondens og innkledning av fukt.

Løpende observasjoner, besiktiget kun i et begrenset område via hulltaking.

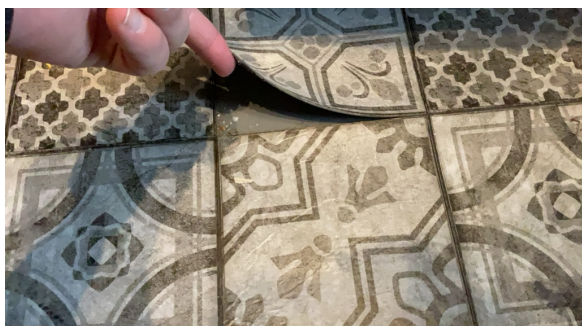
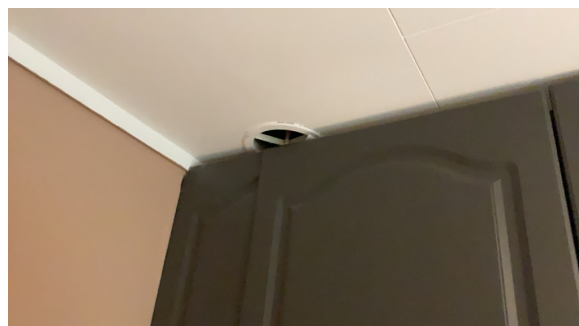
### ! TG 3 Generell

- Manglende oppgradering av våtrommet medfører høy risiko for at konstruksjonene ikke vil tåle vanlig bruk av vann eller lekkasjer. Dette kan føre til fuktskader på tilstøtende konstruksjoner.

Åpne opp sokler og kontrollere sluk.

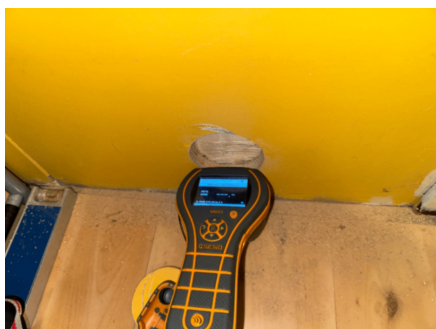
Hulltaking er foretatt uten å påvise unormale forhold.

Hulltaking traff kubbing i vegg, ingen tegn til skader i dette området, se hovedpunkt vaskerom.

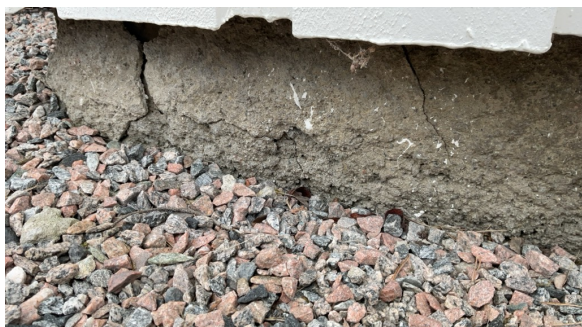
- Grunnmuren har sprekkdannelser.

- Lokal utbedring må utføres.

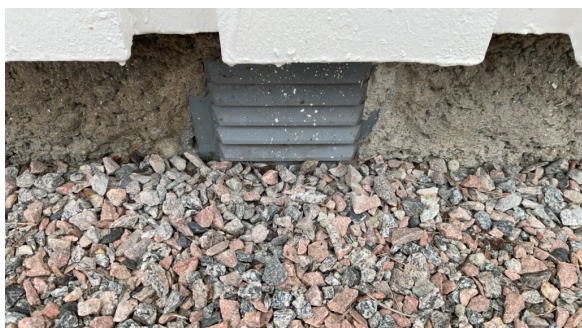
## TG 2 Terrengforhold

Det anbefales å sikre fall på utvendig terreng ut i fra grunnmur med et fallforhold på min. 1:50 i 3 meters bredde, dette for å unngå unødvendig fuktbelastning på grunnmuren.

Jevnlig kontroll og tiltak ved evt. oppsamling av overvann inn mot grunnmur.

Senke terreng rundt ventiler.
