Tilstandsrapport

📍 Maridalsveien 180B , 0469 OSLO

gnr. 222, bnr. 113

Rapportdato: 24.05.2026

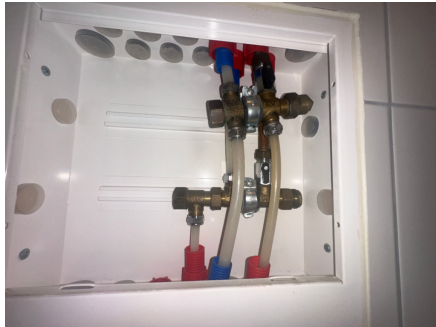
Samleskap med rørkurser og stoppekraner

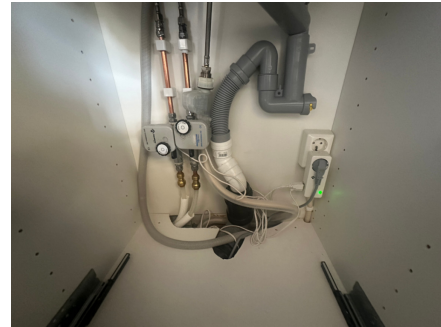
Det mangler tettemuffer i enden av varerør på rør-i-rør-system på kjøkken. Ved manglende monterte tettemuffer, vil evt. lekkasjevann renne ut på kjøkken.

Røropplegg i kjøkkenbenk med Waterguard

Montering av tettemuffer på vannrør, i kjøkkenbenk bør påberegnes. Utette varerør kan forårsake vannskader, på tilstøtende konstruksjoner.

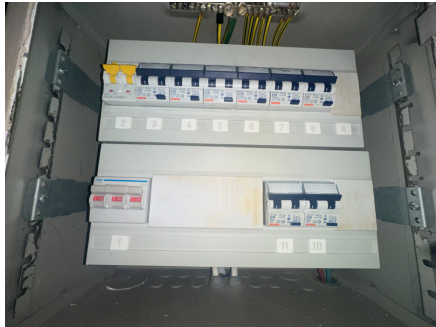
Sikringskap med automatsikringer.
