Tilstandsrapport

📍 Svenskeberget 79, 1673 KRÅKERØY

gnr. 439, bnr. 265

Oppdragsnr.: 13784-4561

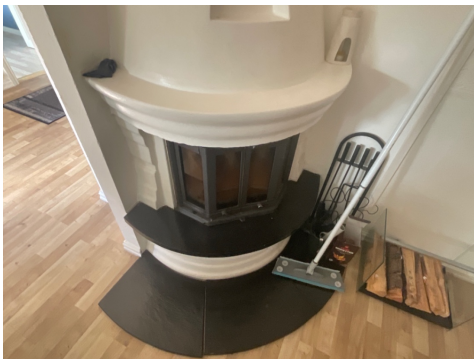
Vurdering av avvik:

- Mer enn halvparten av forventet brukstid er passert på pipe.

- Tidspunkt for piperehabilitering nærmer seg.

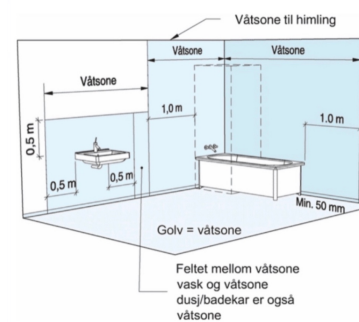
- Det er vindu/dør med ikke fuktbestandige materialer i våtsonen (ved vask, dusj, badekar, osv.), løsningen eller byggematerialet er uegnet.

Dør ligger i våtsone.

Ligger ved vask, tilstanden må overvåkes.

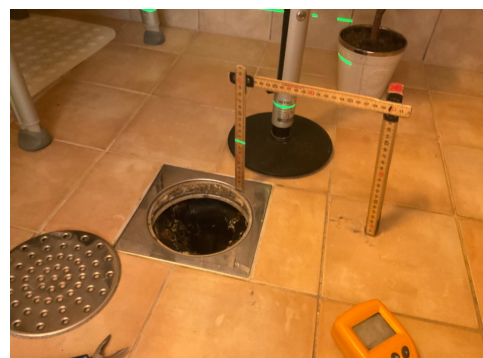
Flislagt gulv med elektriske varmekabler. Fallforhold til sluk er målt til ca. 15 mm fra topp membran til topp av slukrist.

- Det er påvist at høydeforskjell fra topp slukrist til gulv/synlig topp membran ved dørterskel er mindre enn 25 mm.

- Til tross for avviket i fall/høydeforskjell til sluk, vil gulvet fortsatt kunne lede vann mot sluket, men med redusert effektivitet. Dette kan potensielt øke risikoen for vannansamling i enkelte områder av badet.

Lite hensiktsmessig med lokale tiltak nå vedrørende fall da rommet uansett har en alder som tilsier at det bør oppgraderes innen rimelig tid.

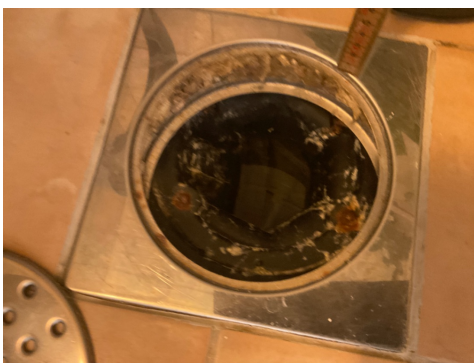
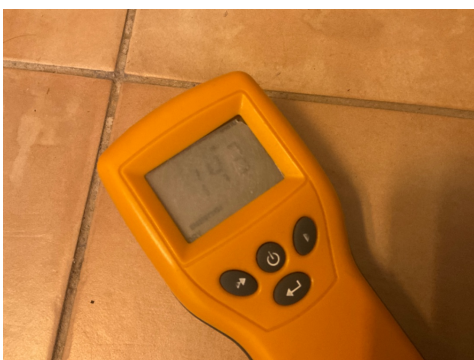
- Mer enn halvparten av forventet brukstid er passert på membranløsningen.
- Mer enn halvparten av forventet brukstid er passert på slukløsningen.

Det mangler dokumentasjon fra fagfolk på utførelse av vanntett sjikt/membran.

- Sluket må sjekkes og rengjøres jevnlig.
- Eldre sluk av plast er ofte utsatt for lekkasjer og særlig i overganger. Eventuelle lekkasjer kan medføre fuktskader på tilliggende konstruksjoner.
- Overvåk tilstanden jevnlig. For å få tilstandsgrad 0 eller 1 må tettesjiktet skiftes ut, men tidspunktet for når dette er nødvendig er vanskelig å si noe om.
- Det er viktig å merke seg at levetiden til en membran varierer basert på kvalitet, installasjon og bruk. Eldre membraner kan bli sprø og sprekke opp, noe som fører til at de mister sin vanntettende funksjon. Dette kan resultere i vannlekkasjer gjennom vegger og gulv og fuktskader.

Det anbefales å montere tett dusjkabinett for å minske vannbelastningen på rommet dersom det ikke skal oppgraderes innen rimelig tid. Rommet har en alder som tilsier at det bør oppgraderes innen rimelig tid. Tiltak er ikke nødvendig angående manglende dokumentasjon, dog får konstruksjonen avvik da det mangler. Det kan oppstå mangler og skjulte feil. Tilstanden må jevnlig overvåkes.

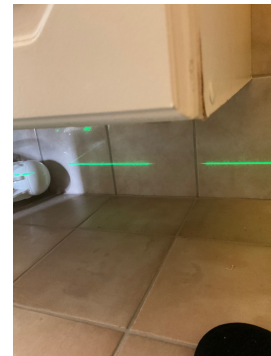
- Det er påvist skader på innredning.

- Lokal utbedring må utføres.

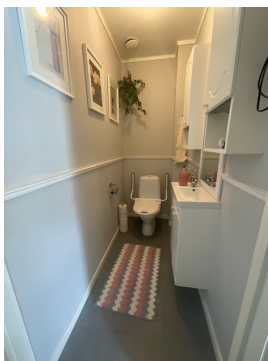
- Toalettrom har kun naturlig avtrekk fra rommet, NS 3600 krever mekanisk avtrekk for å kunne gi TG 0/1.

- Mekanisk avtrekk bør etableres på toalettrom.

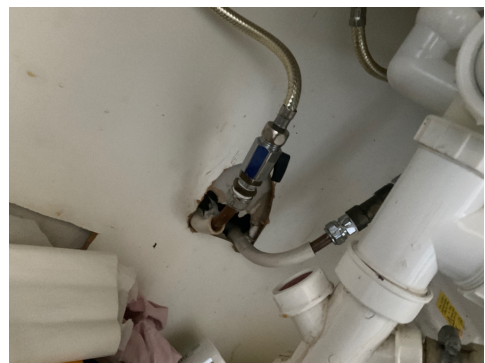
- Mer enn halvparten av forventet brukstid er passert på innvendige vannledninger.

- Det er ikke behov for utbedringstiltak siden anlegget fungerer i dag, men ut ifra alder kan skader plutselig oppstå på eldre anlegg.
- I forbindelse med oppgradering av våtrom vil det være naturlig med utskiftning av rør.

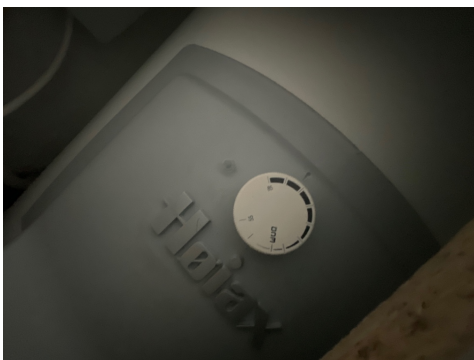
- Det er ikke påvist tilfredsstillende el-tilkobling av varmtvannstank iht. gjeldende forskrift.
- Det er påvist at varmtvannstank er over 20 år

Bereeder er tilkoblet vanlig stikkontakt.

- Det bør etableres tilfredsstillende el-tilkobling etter gjeldende forskrift.
- Det er ikke behov for utbedringstiltak siden tanken fungerer i dag, men ut ifra alder kan skader plutselig oppstå på eldre tanker.

I 2010 kom et lovpålagt krav om at varmtvannsbereedere på 2000 watt eller mer skal være tilkoblet egen koblingsboks. Det er ikke et krav til utbedring, men det anbefales at dette etableres.
