# Tilstandsrapport

📍 Haralds vei 18, 0576 OSLO

# gnr. 128, bnr. 48

Befaringsdato: 08.05.2025

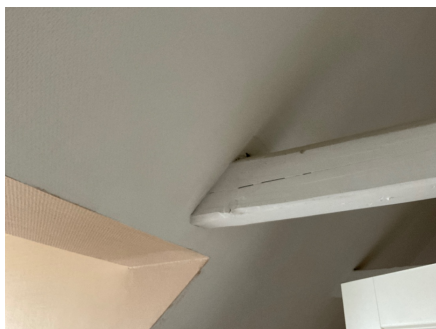
Hvordan lufting av konstruksjonen, og utførelse av plastfolie/diffusjons-sperre er utført, er ikke mulig å kontrollere da dette er innbygget. Forholdet blir da vurdert med TGIU.

Når man bygger ut denne type loft, vil det være bærebjelker som går i gjennom innvendig takkonstruksjon.

Disse punktene er erfaringsmessig vanskelig å få tett ved montering av plastfolie/diffusjons-sperre.

Det er ikke registrert synlige avvik, men forholdet skal bemerkes i rapporten.

Bjelke-gjennomføring i tak

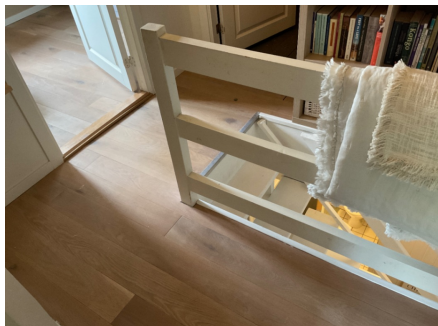
Det er registrert flere avvik på trapp til loft:

- Bratt trapp
- Store åpninger i rekkverk.
- For store åpninger mellom trappetrinn.
- Manglende håndløper på vegg.
- Noe lav høyde fra trapp og til tak.

Rekkverk med store åpninger.

For å ivareta sikkerhetskrav, må det gjøres oppgraderinger av trappen.

**Kostnadsestimat: 10 000 - 50 000**

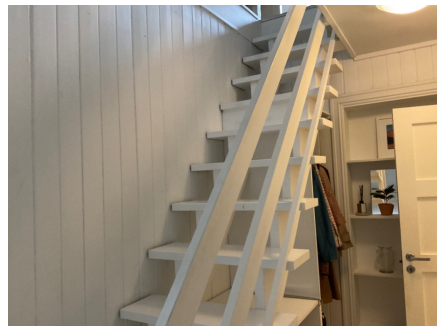
Trapp med div. avvik.

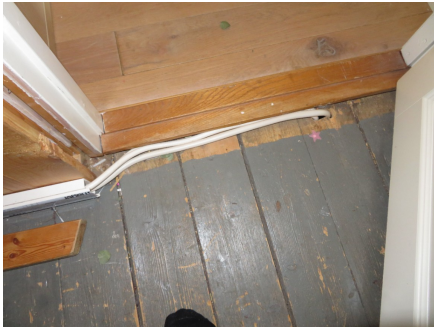
El-ledninger på gulv i bod.

Konsekvens: Hvis en tilstandsvurdering avdekker avvik, må det gjøres oppgradering/utbedring.
