Tilstandsrapport

Boligbygg med flere boenheter

Elgtråkket 9 E, 2014 BLYSTADLIA

Rapportdato: 06.05.2026

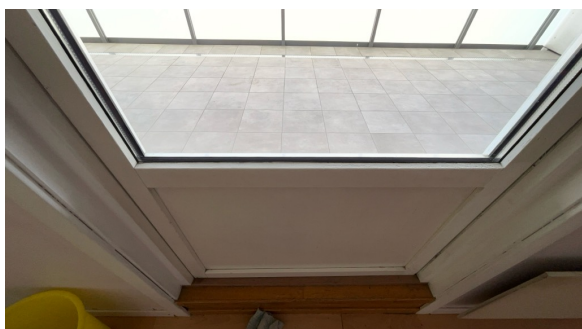
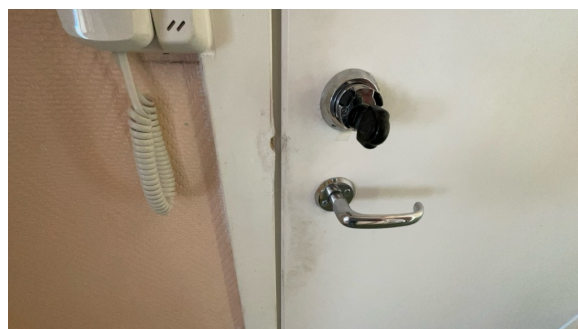
Innvendig overflate ved brystning under balkongdør har avvik/skader. Det er videre registrert bruksslitasje på entredør og tilhørende belistning.

Bruksfunksjon er ivaretatt og avviket er av estetisk art.

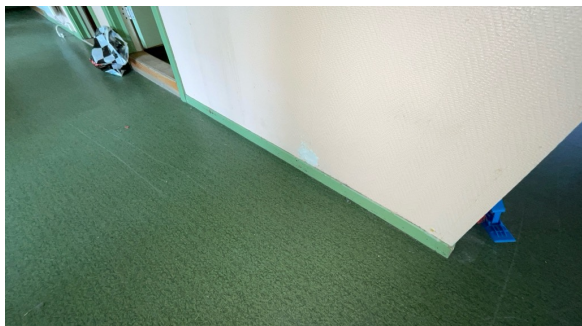
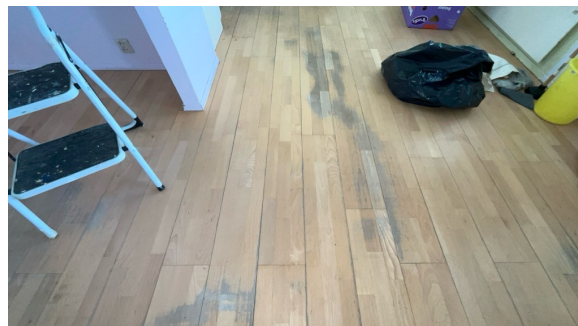
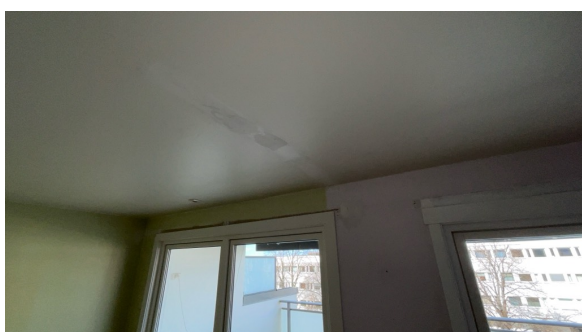
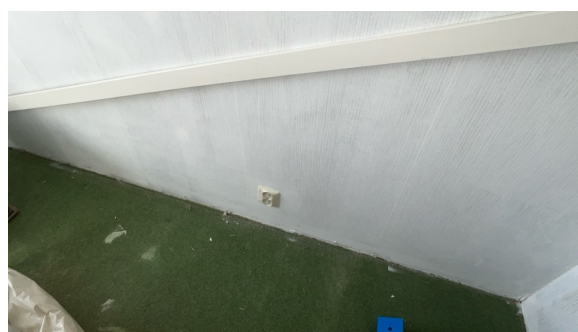
Innvendige overflater fremstår med relativ høy grad av bruksslitasje, og det er registrert stedvise merker, sår og kosmetiske skader på flere flater.

Parkettgulv i stue har betydelig slitasje med utbredte riper og avvik. Videre er det registrert stedvise større avvik på veggoverflater, herunder ujevnheter og synlige merker/skader.

Det må påregnes overflatebehandlinger ved et eierskifte og det må tas høyde for at ved utflytting av boligen og fjerning av møbler at det kan dukke opp flere avvik.

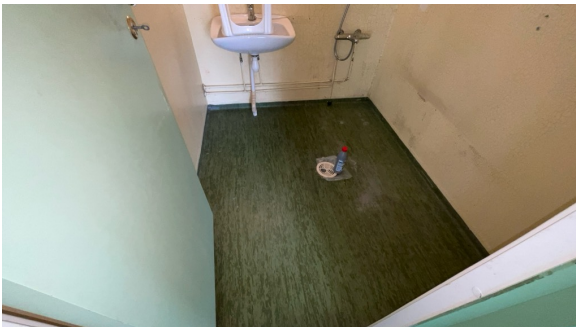
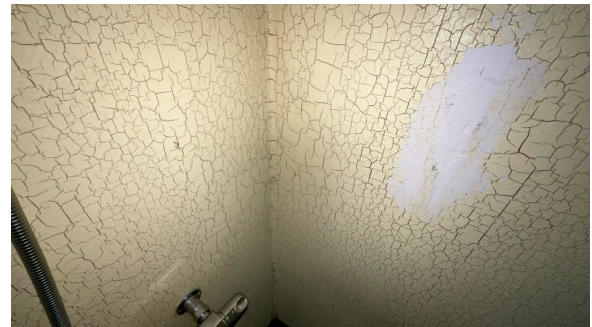
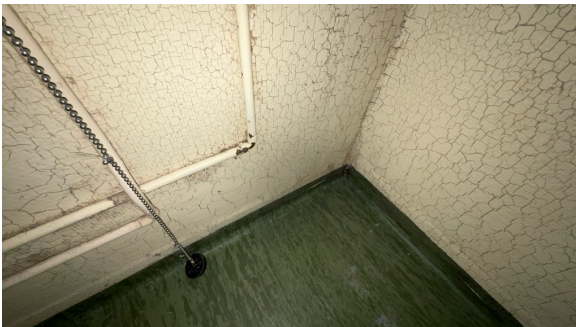
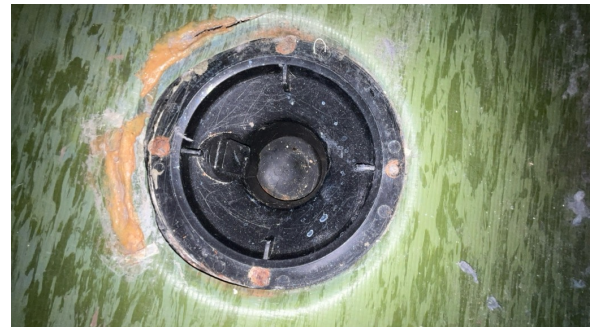
Badet fremstår som et eldre våtrom med betydelig alder og slitasje på overflater og tekniske løsninger. Veggoverflater er utført med malte/striebelagte plater som har omfattende oppsprekking, krakelering, avflassing og slitasje i overflatesjiktet, særlig i våtsoner rundt dusj. Overflatene vurderes å ha redusert fuktmotstand og begrenset restlevetid. Gulv er belagt med eldre vinylbelegg med høy bruksslitasje, og viser mangelfull utførelse rundt sluk med utett/slitt tilkobling mellom belegg og slukløsning. Sluket fremstår som eldre type med usikker tetthet og restlevetid. Badet har synlige eldre rørføringer og enkel standard uten dokumentasjon på membran eller utførelse etter dagens krav.

På bakgrunn av alder, slitasjegrad og registrerte avvik vurderes badet til tilstandsgrad TG3. Våtrommet tilfredsstillende ikke dagens krav og anbefalinger i TEK17, byggt teknisk forskrift og gjeldende bransjenormer for våtrom. I henhold til prinsippene i avhendingslova og «Tryggere Bolighandel» foreligger det forhold med vesentlig redusert funksjon og forhøyet risiko for skjulte fukt- og råteskader. Oppsprukne overflater og eldre sluk-/beleggsløsninger kan medføre fuktinntrengning til underliggende konstruksjoner og videre skadeutvikling over tid.

Våtrommet vurderes som utett og fremstår med omfattende avvik på både overflater og tekniske løsninger. Badet har betydelig slitasje og redusert funksjon, og det vurderes å være behov for full rehabilitering før videre normal bruk. Dagens utførelse medfører økt risiko for fuktgjennomtrengning og påfølgende skader i underliggende konstruksjoner. Som strakstiltak anbefales montering av dusjkabinett for å begrense vannsøl mot gulv og vegger, og dermed redusere risikoen for utvikling av vann- og fuktskader ved videre bruk av eksisterende løsning.

Det anbefales full rehabilitering av våtrommet. Tiltak vil normalt omfatte utskifting av sluk, etablering av nytt membransystem, nye overflater, oppgradering av røropplegg og tilpasning til dagens forskriftskrav. Ved rehabilitering må det påregnes rivningsarbeider og mulig avdekking av skjulte skader i konstruksjonen.

- Våtrommet må totalrenoveres. Alle forhold med tettesjikt, våtsone, sluk m.m. må dokumenteres.

Kostnadsestimat: 200 000 - 500 000

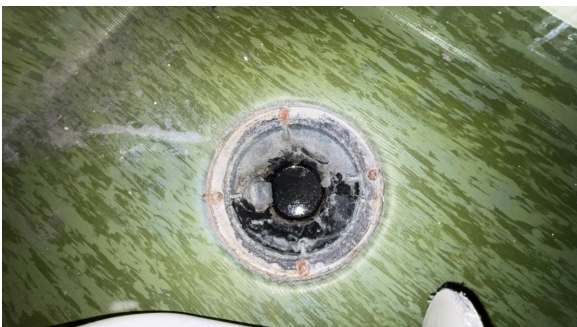
Vinylbelegg og sluk i plast fremstår som eldre løsninger fra bygge-/oppussingsår med høy alder og betydelig slitasje. Belegget har redusert elastisitet og tetthet, samtidig som plastsluk har usikker restlevetid og forhøyet risiko for svekkelser i tilkoblinger og materialegenskaper over tid. Kombinasjonen av eldre belegg og eldre plastsluk medfører økt risiko for utettheter, fuktgjennomtrengning og skjulte skader i underliggende konstruksjoner. Det anbefales utskifting og etablering av moderne våtromsløsninger ved rehabilitering.

- Både sluket og membranen må skiftes.

Kostnadsestimat: 20 000 - 100 000

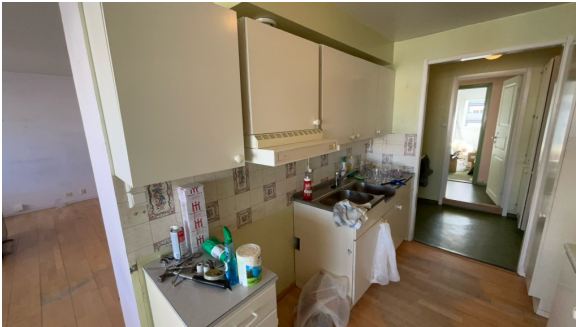
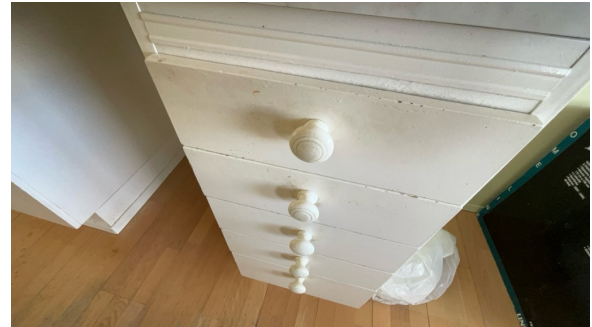
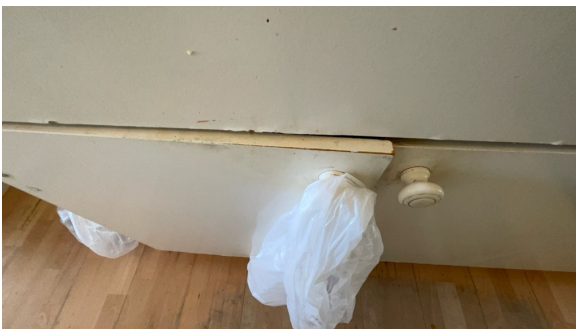
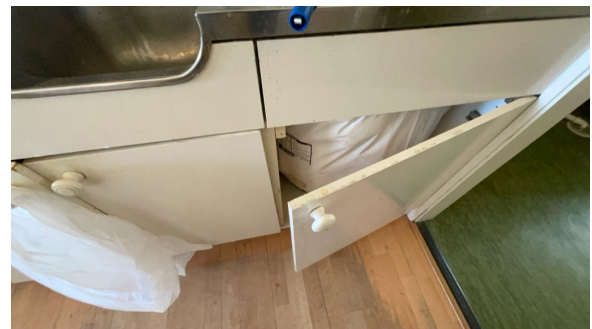
- Det er påvist skader på overflater/kjøkkeninnredning utover normal slitasjegrad.
- Kjøkkeninnredningen er av eldre dato, og den mangler bruksfunksjoner/løsninger som er forventet på et kjøkken.

- Det er påregnelig med utskiftning/utbedringer av kjøkkeninnredningen.

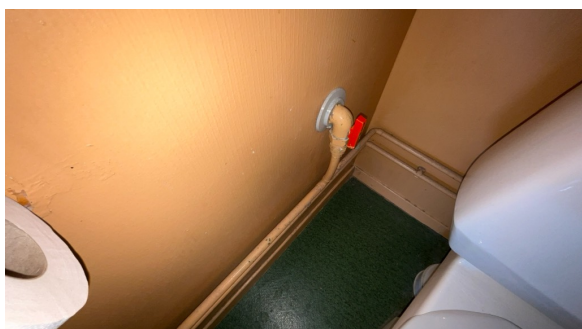
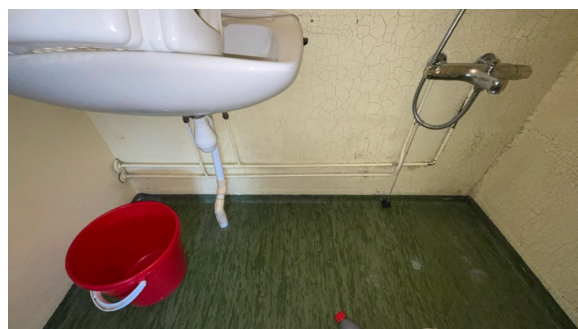
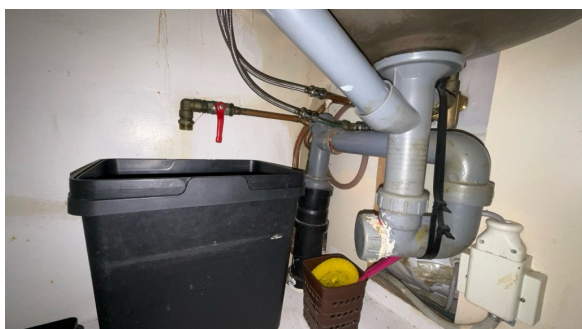
Vannledninger i kobber vurderes å ha passert over halvparten av forventet levetid (over ca. 25 år) og gis tilstandsgrad TG2. Anlegget fremstår funksjonelt ved befaringspunktet uten synlige tegn til lekkasjer eller andre avvik. Det må imidlertid påregnes økt risiko for svekkelser, korrosjon og eventuelle lekkasjer som følge av alder og normal slitasje. Fremtidig vedlikehold og utskifting kan derfor bli nødvendig.

- I forbindelse med oppgradering av våtrom vil det være naturlig med utskifting av rør.
- Tidspunkt for utskifting av vannledninger nærmer seg.
- Det er ikke behov for utbedringstiltak siden anlegget fungerer i dag, men ut ifra alder kan skader plutselig oppstå på eldre anlegg.

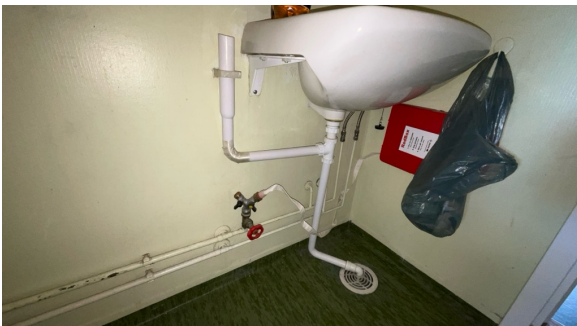
TG 3 Avløpsrør

- Det er påvist skader eller utettheter på sluk/avløp.
- Mer enn halvparten av forventet brukstid er passert på innvendige avløpsledninger.

Avløpsledninger i plast vurderes å ha passert over halvparten av forventet levetid og gis tilstandsgrad TG2. Det må påregnes økt risiko for slitasje, svekkelser i skjøter og redusert tetthet som følge av alder og normal bruk. Videre er det registrert større avvik på deler av avløpsanlegget, herunder tegn på ufaglærte reparasjoner og uheldige løsninger. Forholdet kan medføre økt risiko for lekkasjer, driftsproblemer og følgeskader over tid. Fremtidig vedlikehold, utbedringer og eventuelle utskiftninger må derfor påregnes.

- I forbindelse med oppgradering av våtrom vil det være naturlig med utskiftning av rør.
- Eldre avløpsrør har blant annet større sannsynlighet for lekkasjer, noe som kan føre til omfattende og kostbare vannskader i boliger.
- Skadet del av sluk/avløpsrør må skiftes.
