Elgråkket 9E, 2014 BLYSTADLIA

Stor og gjennomgående 5-roms med attraktiv beliggenhet | Solrik terrasse (18,5m²). Garasjeplass. Moderniseringsbehov

Befaringsdato: 05.05.2026 Rapportdato: 06.05.2026 Oppdragsnr.: 18747-26118 Eiendomsverdi ref nr: DB1824
Autorisert foretak: Peek Eiendom AS Sertifisert Takstingeniør: Per-Eddie Ekrem Vår ref: Per Eddie Ekrem

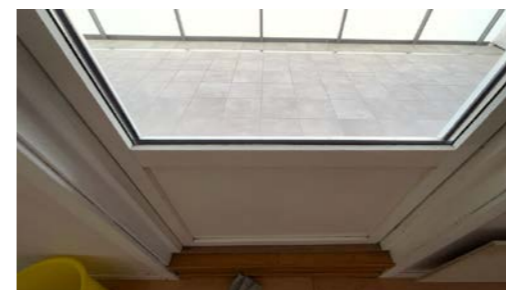
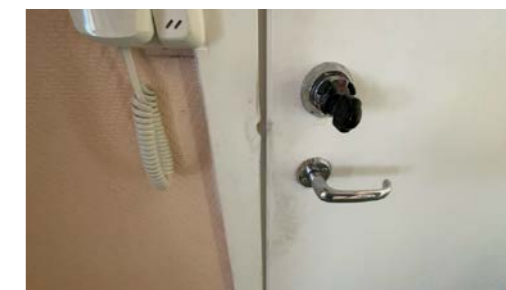
Vurdering av avvik:

- Det er avvik:

Innvendig overflate ved brystning under balkongdør har avvik/skader. Det er videre registrert bruksslitasje på entredør og tilhørende belistning.

Bruksfunksjon er ivarett og avviket er av estetisk art.

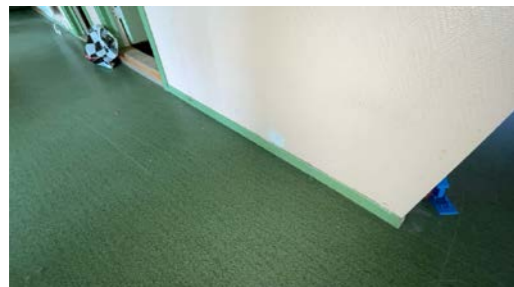
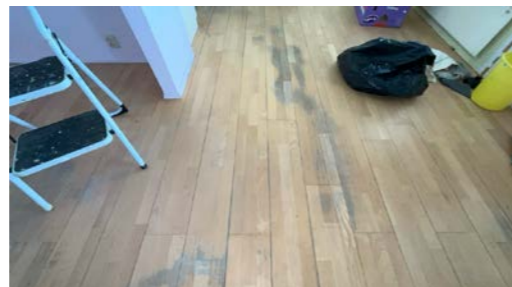
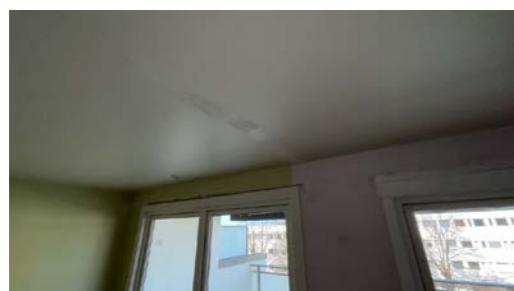
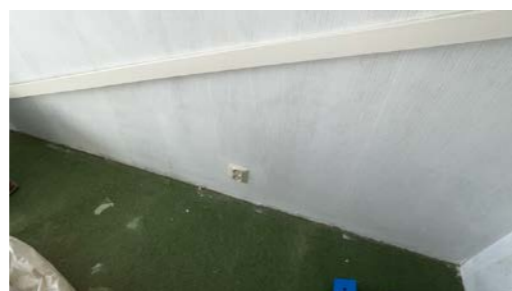
Vurdering av avvik:

- Overflater har en del slitasjegrad utover det en kan forvente.
- Det er avvik:

Innvendige overflater fremstår med relativ høy grad av bruksslitasje, og det er registrert stedvise merker, sår og kosmetiske skader på flere flater. Parkettgulv i stue har betydelig slitasje med utbredte riper og avvik. Videre er det registrert stedvise større avvik på veggoverflater, herunder ujevnheter og synlige merker/skader.

Det må påregnes overflatebehandlinger ved et eierskifte og det må tas høyde for at ved utflytting av boligen og fjerning av møbler at det kan dukke opp flere avvik.

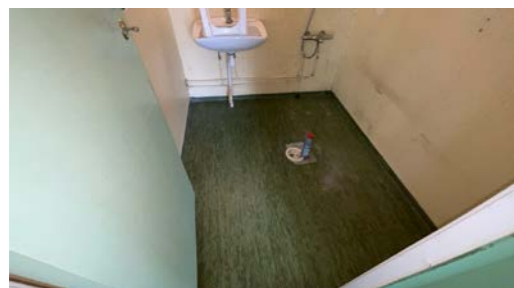
4. ETASJE > BAD

Badet fremstår som et eldre våtrom med betydelig alder og slitasje på overflater og tekniske løsninger. Veggoverflater er utført med malte/striebelagte plater som har omfattende oppsprekking, krakelering, avflassing og slitasje i overflatesjiktet, særlig i våtsoner rundt dusj. Overflatene vurderes å ha redusert fuktmotstand og begrenset restlevetid. Gulv er belagt med eldre vinylbelegg med høy bruksslitasje, og viser mangelfull utførelse rundt sluk med utett/slitt tilkobling mellom belegg og slukløsning. Sluket fremstår som eldre type med usikker tetthet og restlevetid. Badet har synlige eldre rørføringer og enkel standard uten dokumentasjon på membran eller utførelse etter dagens krav.

- Våtrommet må totalrenoveres. Alle forhold med tettesjikt, våtsone, sluk m.m. må dokumenteres.

Kostnadsestimat: 200 000 - 500 000

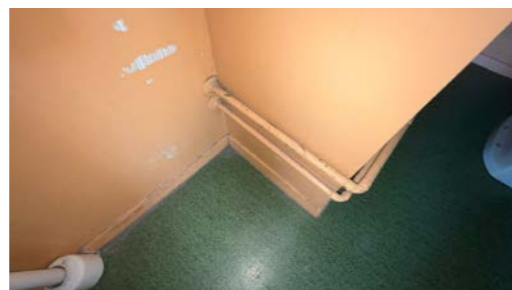
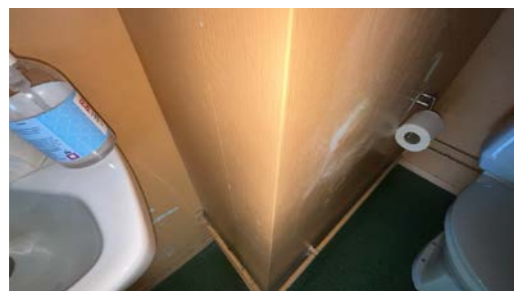
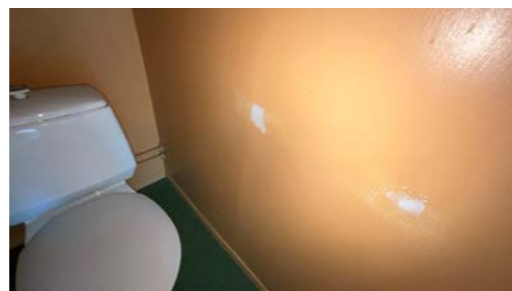
4. ETASJE > TOALETTRUM

Vurdering av avvik: Toalettrom har kun naturlig avtrekk fra rommet, NS 3600 krever mekanisk avtrekk for å kunne gi TG 0/1.

Konsekvens/tiltak

- Mekanisk avtrekk bør etableres på toalettrom.
- Lokal utbedring må utføres.

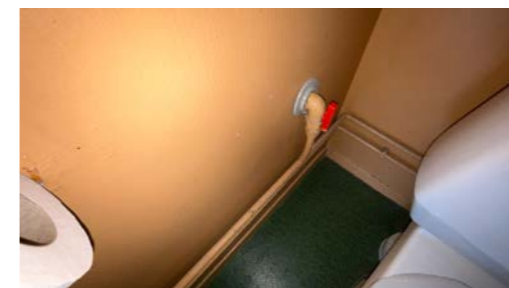
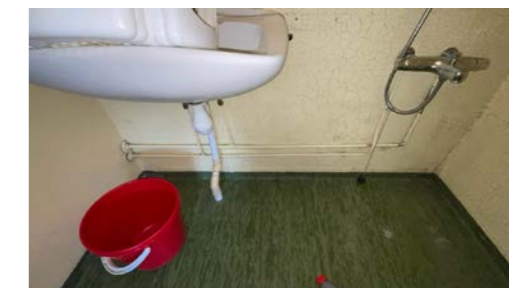
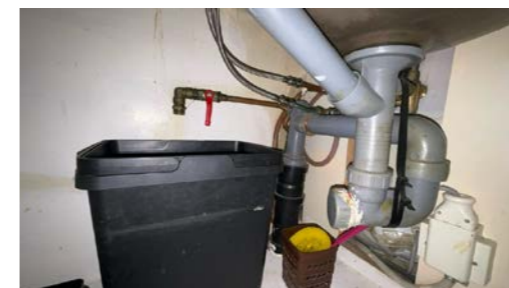
Vurdering av avvik: Mer enn halvparten av forventet brukstid er passert på innvendige vannledninger.

Konsekvens/tiltak

- I forbindelse med oppgradering av våtrom vil det være naturlig med utskifting av rør.
- Tidspunkt for utskifting av vannledninger nærmer seg.
- Det er ikke behov for utbedringstiltak siden anlegget fungerer i dag, men ut ifra alder kan skader plutselig oppstå på eldre anlegg.
