# Tilstandsrapport

Fritidsbolig

Dragedalen 655, 4580 LYNGDAL

Befaringsdato: 08.05.2025

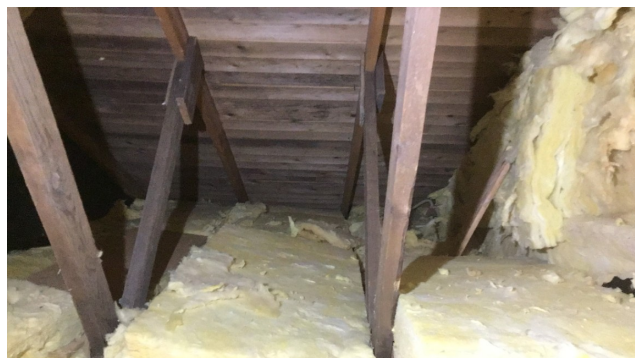
- Det er avvik:

- Tiltak:

-Lufting/ventilering bør forbedres med etablering av luftespalte nedkant tak og ventiler i gavl, som vil forbedre luftsirkulasjonen av kaldt loft betraktelig.  
-Det anbefales at det etableres lofts luke med stige for god tilkomst til loftsrommet. Dette for jevnlig kontroll av innvendige konstruksjoner på kaldt loftet.

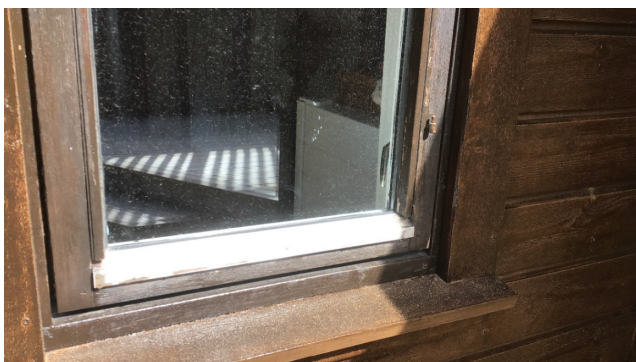
## TG 2 Vinduer

Karmene i vinduer er værslitte utvendig og det er sprekker i trevirket.  
Gjelder de eldre vinduene.

Det må beregnes noe vedlikehold på enkelte vinduer på grunn av normal slitasje og elde.

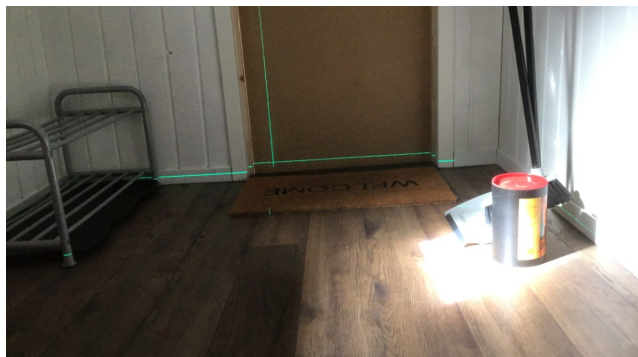
## TG 2 Etasjeskille/gulv mot grunn

-Det er målt høydeforskjell på mellom 15-30 mm gjennom hele rommet i vindfang. Tilstandsgrad 2 gis med bakgrunn i standardens krav til godkjente måleavvik.

-For å få tilstandsgrad 0 eller 1 må høydeforskjeller rettes opp. Det vil imidlertid sjelden være økonomisk rasjonelt som et enkeltstående tiltak i en bolig som dette. Dersom boligen en gang skal renoveres, kan man vurdere slike tiltak.

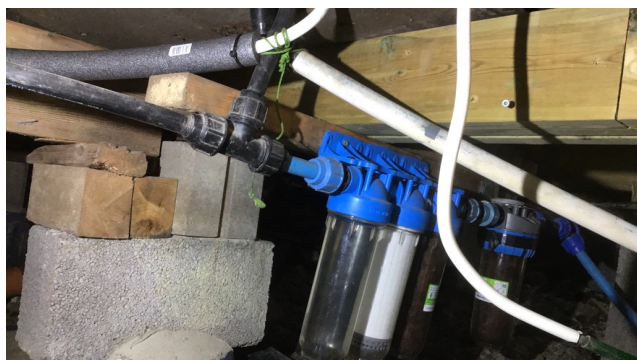
### ! TG 2 Vannledninger

- Det er påvist at vannrør som er utsatt for kulde har mangelfull isolering.

- Vannrør må isoleres i kalde rom.

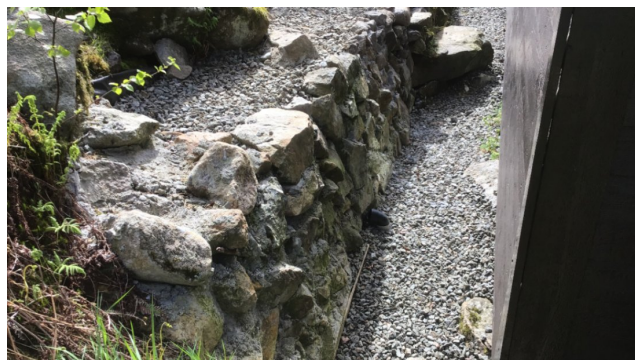
### TG 3 Forstøtningsmur

Støpt natursteinsmur på baksiden

- Rekkverk/annen sikring på forstøtningsmur må settes opp/utbedres.

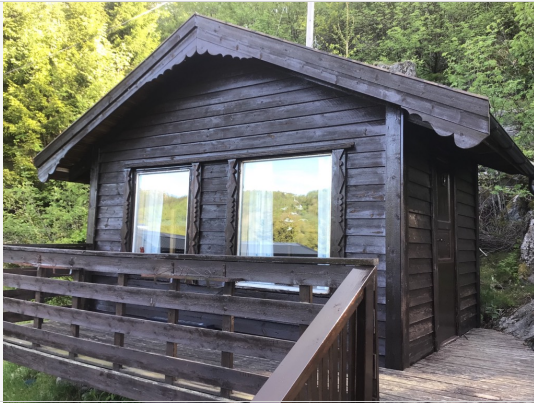
## Anneks

- Enkel fundamentering på tidligere plating
- Liggende kledning med vedlikeholdsbehov
- Tak med tekk av taksingel med noe mose, bør fjernes.
- Det anbefales at det monteres takrenner på begge sider
- Gulv er ikke isolert
- Noe enkle understøttelse med oppgraderings behov
- Eldre skadet dør som er opprinnelig innerdør
- Vindu med en del slitasje og har vedlikeholdsbehov
