# Tilstandsrapport - NS 3600

**Mefjordveien 1584**

**9386 Senjahopen**

**Rapport kode: 971311**

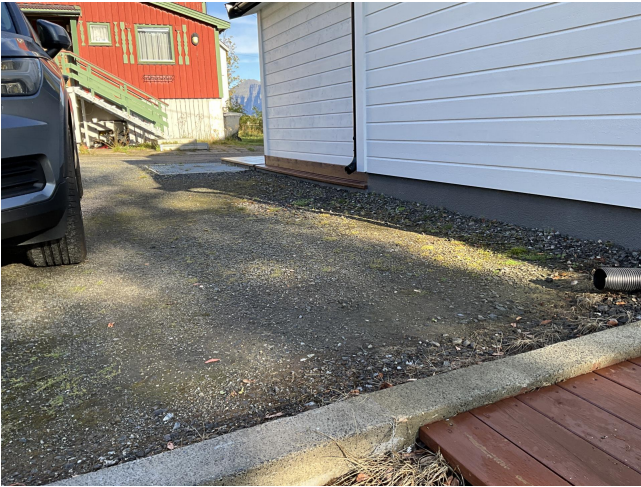
Vann kan samle seg inntil grunnmuren, noe som øker risikoen for fuktinntrengning og skader på konstruksjonen over tid.

Baksiden av boligen har flatt terreng uten tilstrekkelig fall bort fra grunnmur.

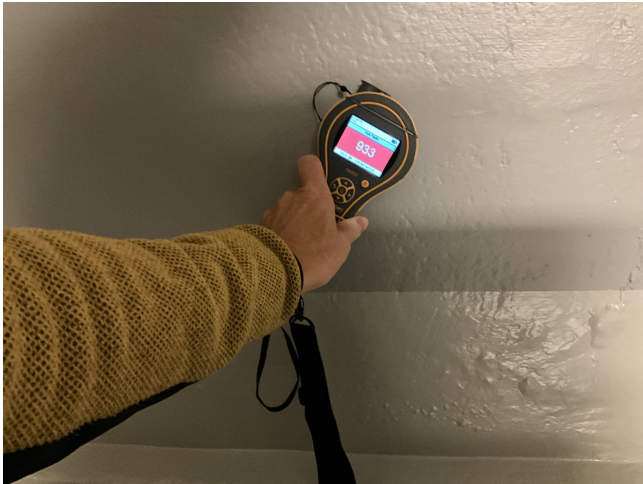
Det er målt forhøyede fuktverdier på innsiden av muren i krypkjelleren.

Økt risiko for mugg- og råteskader.

Dårligere inneklime og mulig skade på konstruksjonen over tid.

Undersøk og utbedre årsaken til fuktinntrengningen.

Vurder drenering eller fuktsikring av grunnmur.

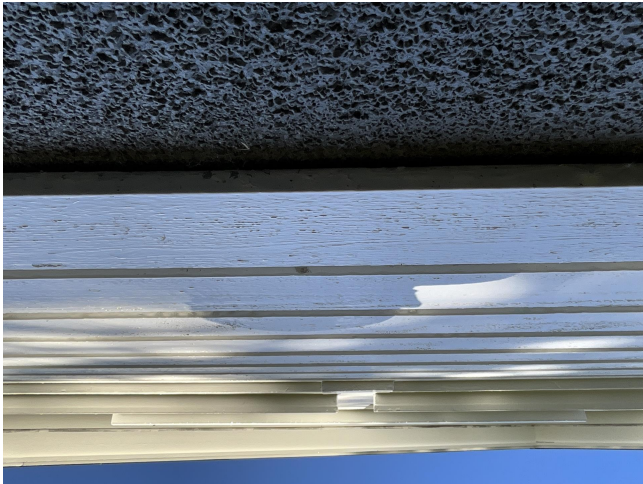
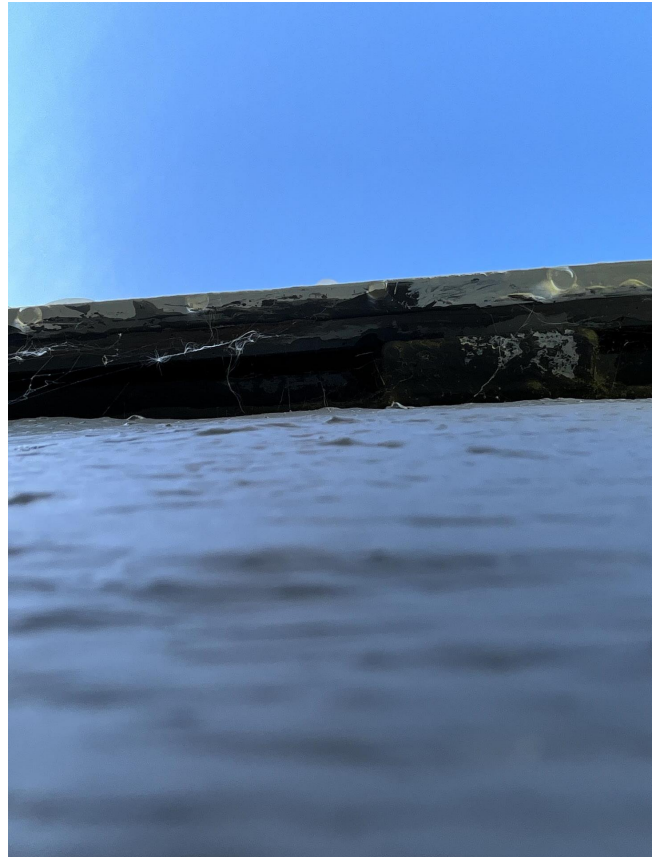
Økt risiko for fuktskader og råte i veggkonstruksjonen, da fukt ikke får tilstrekkelig mulighet til å tørke ut.

Manglende eller feilmontert luftespalte bak kledningen.

Etterse kledningen og sikre at det etableres korrekt luftespalte i henhold til anbefalte byggdetaljer. Eventuelt demontere og remontere kledning med riktig avstand og lufting.

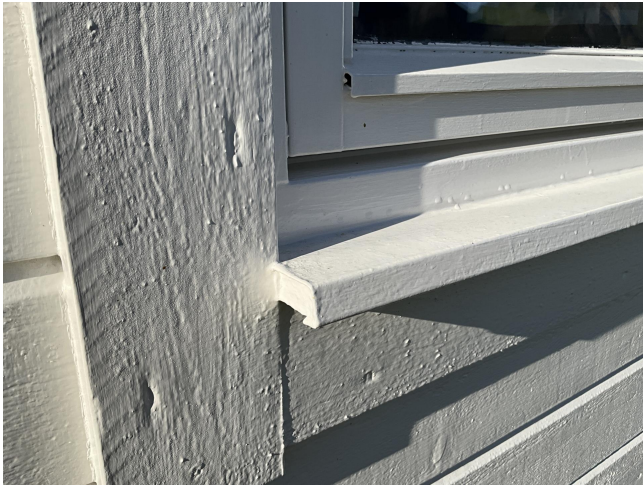
Feil avslutning av kledning mot beslag. Ikke anbefalte detaljer.  
Manglende oppbrett i ender av beslag.

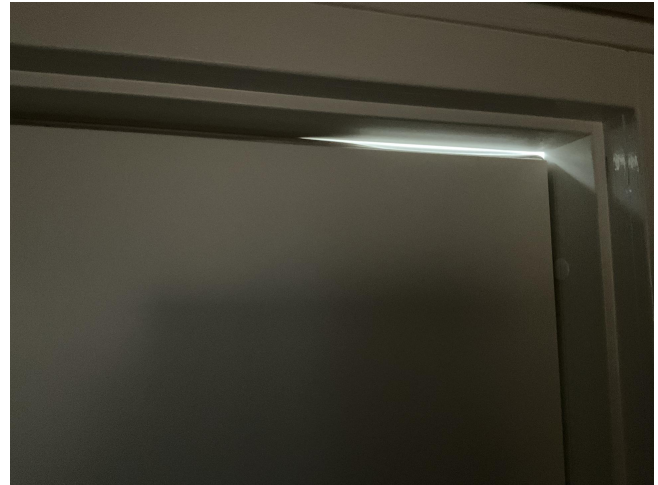
Økt risiko for vanninntrenging og fuktskader.  
Redusert energieffektivitet og komfort.  
Økt vedlikeholdsbehov og fare for videre forringelse.  
Dørene kan ha svekket funksjon og sikkerhet.

Dårlig tetting mot karm eller terskel.

Vurdere utskifting av dører med nye som tilfredsstiller dagens krav.

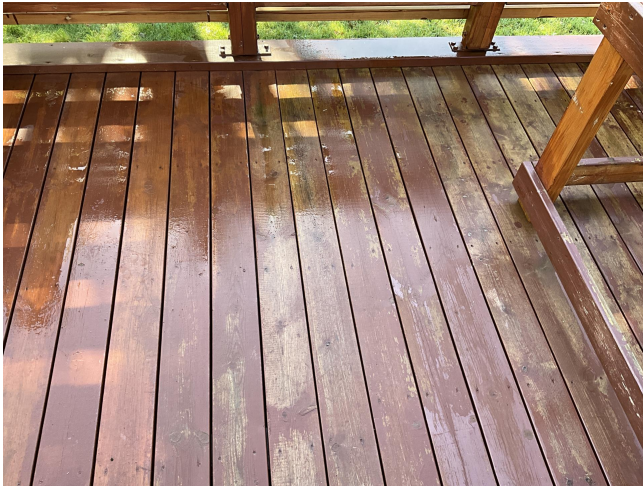
Slitasje på overflatebelegg.

Vurdere å ettermontere eller endre rekkverket slik at det ikke er klatrevennlig.  
Heve høyden på rekkverket til gjeldende krav.  
Forbedre eller fornye overflatebelegget for å beskytte materialet.

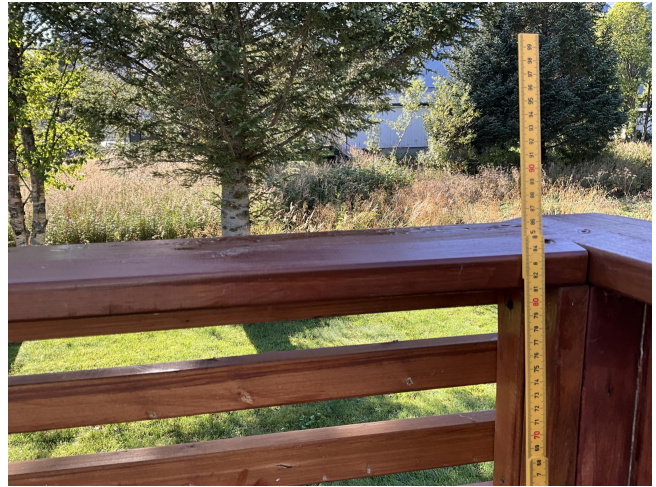
Rekkverk har for lav høyde i forhold til krav for byggeår eller dagens standard.

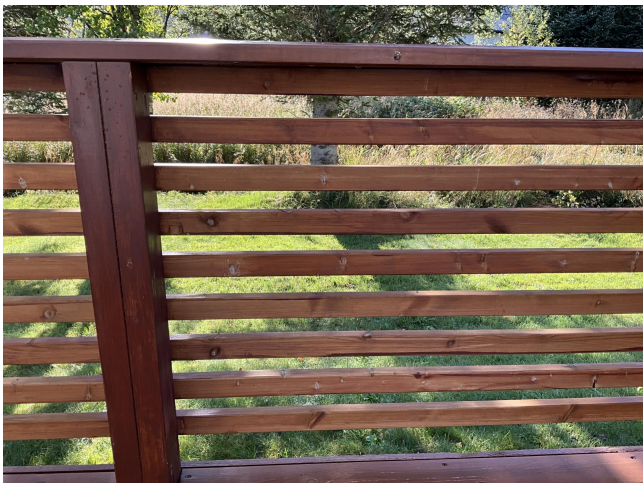
Rekkverket har horisontale spiler eller utforming som gjør det klatrevennlig.

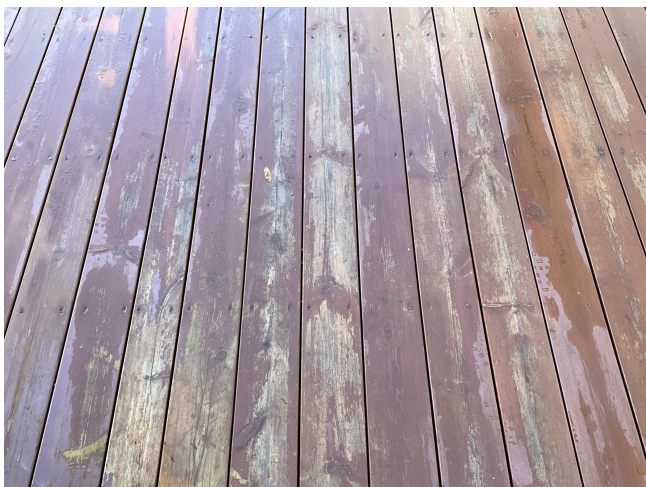
Slitasje på overflatebelegg.

Forbedre eller fornye overflatebelegget for å beskytte materialet.

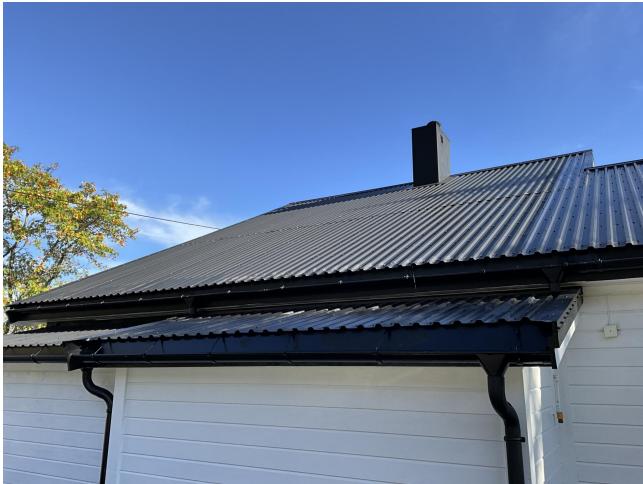
Økt risiko for fallulykker ved arbeid på taket.  
Fare for at snø og is kan rase ned og skade personer eller eiendom.

Løse eller manglende taksikringsutstyr (stige, gangbane, festepunkter).  
Manglende snøfangere.

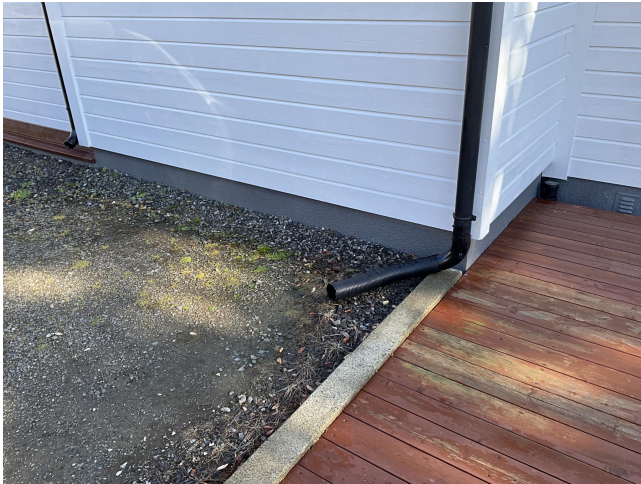
Fare for fuktskader og forringelse av bygningsdeler.

Bortledning av vann, ikke tilfredsstillende.

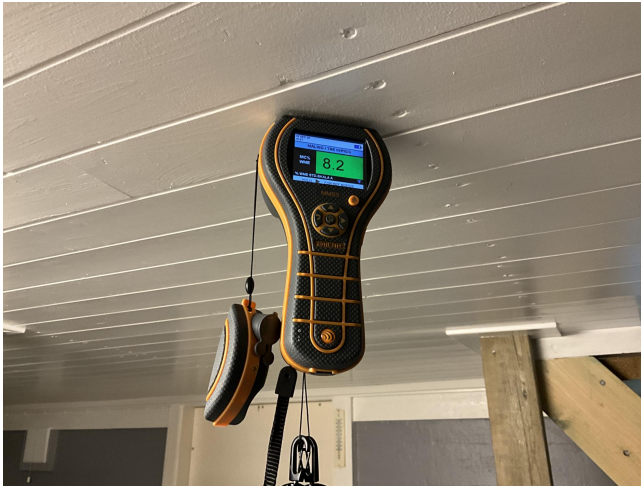
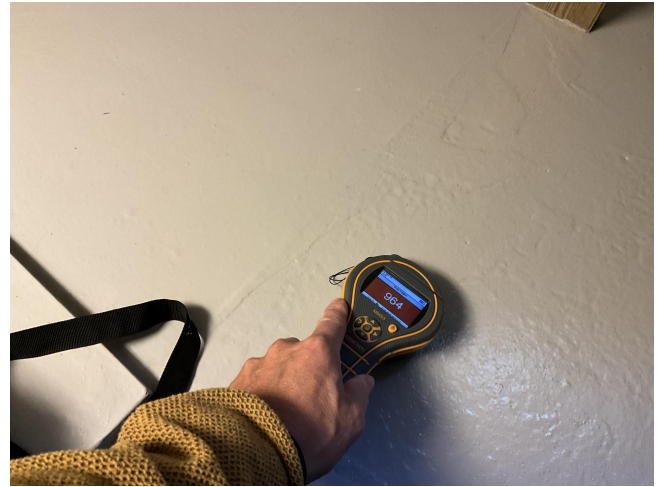
Det er ikke montert fuktsikring mot grunnen i krypkjelleren.

Økt risiko for fukttinntrenging og skader på konstruksjonen.  
Mulighet for dårlig inneklima og utvikling av mugg eller råte.

Vurdere drenering og ventilasjon for å redusere fuktbelastning.

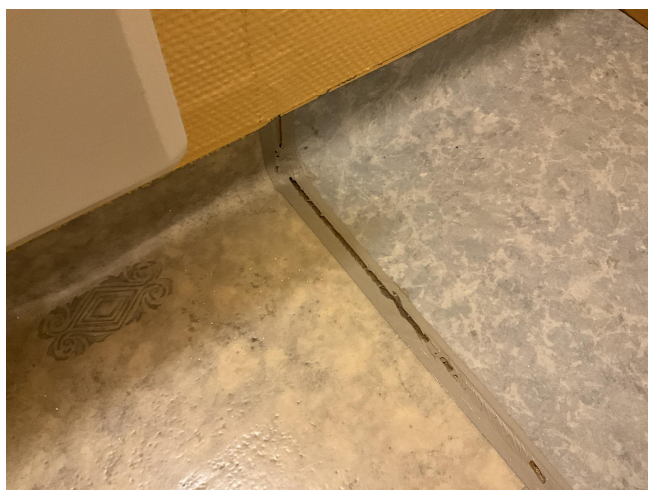
Vann kan bli liggende på gulvet og ikke renne mot sluk, noe som øker risikoen for fuktskader.

Feil vinylskjøt kan føre til lekkasje og skade på underliggende konstruksjon.

Manglende fall mot sluk (hele gulvet).  
Feil utførelse vinylskjøt  
Membranens alder har passert forventet teknisk levetid.

Gulvet anbefales totalrenovert for å sikre våtrommets funksjon og fuktsikkerhet.

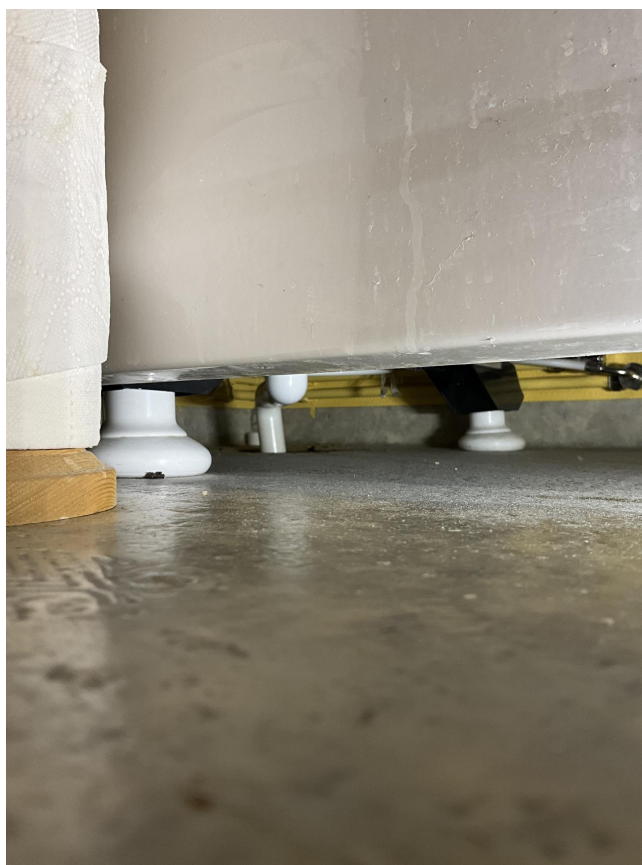
Ingen tilkomst til sluk for inspeksjon. Badekar montert rett ovenfor.

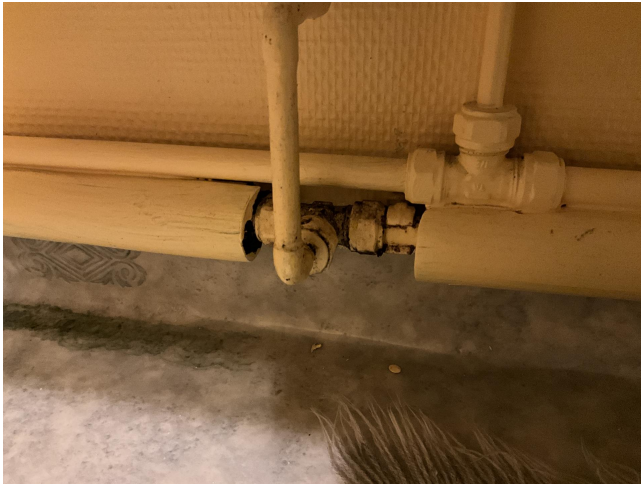
Økt risiko for fuktskader og lekkasjer som kan føre til kostbare reparasjoner. Skjulte skader kan utvikle seg uten å bli oppdaget i tide. Manglende dokumentasjon kan gi problemer ved eierskifte eller forsikringssaker.

Vann- og avløpsrør er fra 2010  
Ingen dokumentasjon tilgjengelig.

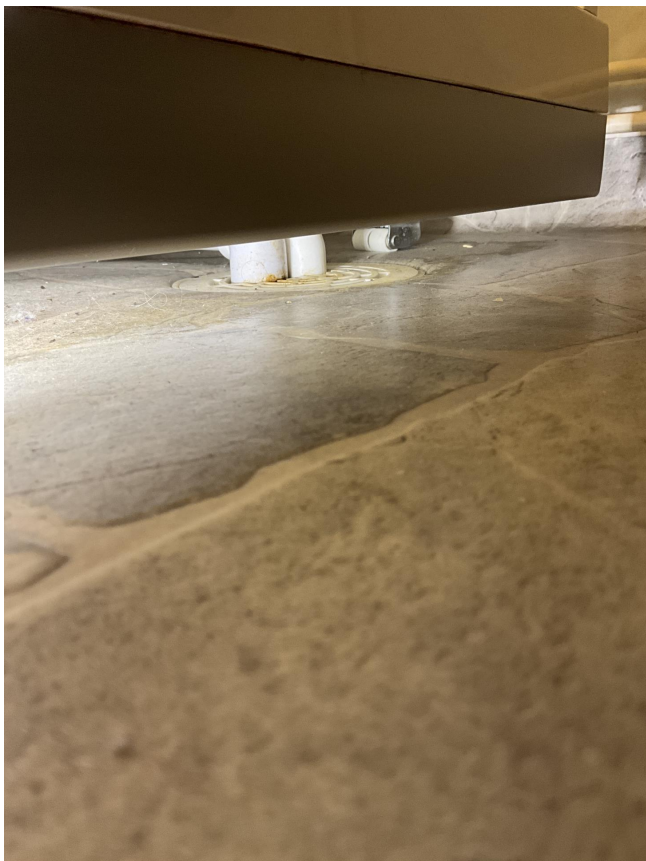
Vann kan bli liggende på gulvet, noe som øker risikoen for fuktskader og lekkasjer.

Materialet har passert sin forventede tekniske levetid.

Gulvet anbefales totalrenovert for å sikre våtrommets funksjon og fuktsikkerhet.

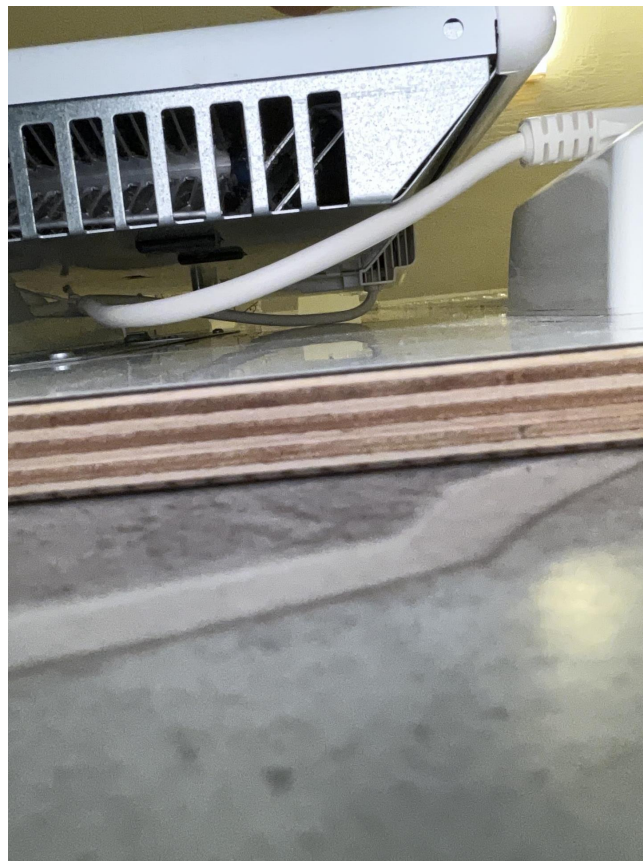
Økt risiko for fuktskader og lekkasjer.  
Usikkerhet rundt konstruksjonens kvalitet og levetid.  
Potensielle kostnader ved fremtidige skader eller oppgraderinger.

Våtromsplatene er ikke forseglet i nederkant.

Veggene anbefales totalrenovert for å sikre våtrommets funksjon og fuktsikkerhet. Det er registrert avvik ved baderomsgulvet som medfører risiko for fuktskader og manglende funksjon i våtrommets tettesjikt.

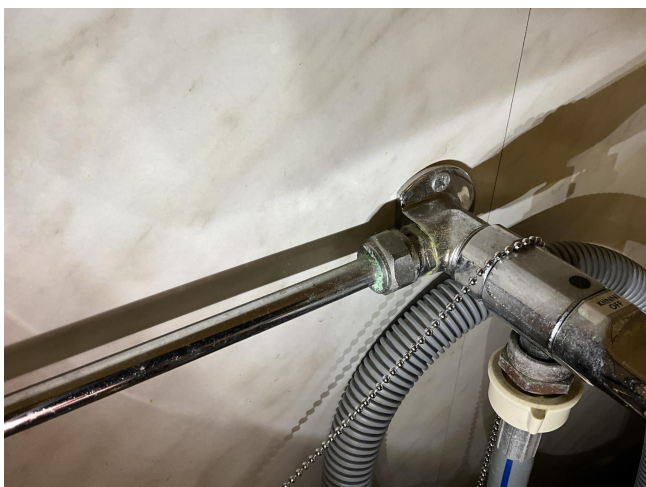
Irr på kobberrør kan tyde på fukt, korrosjon eller lekkasjer, og kan føre til svekkelse av rørene over tid.

Irr på kobberrør.

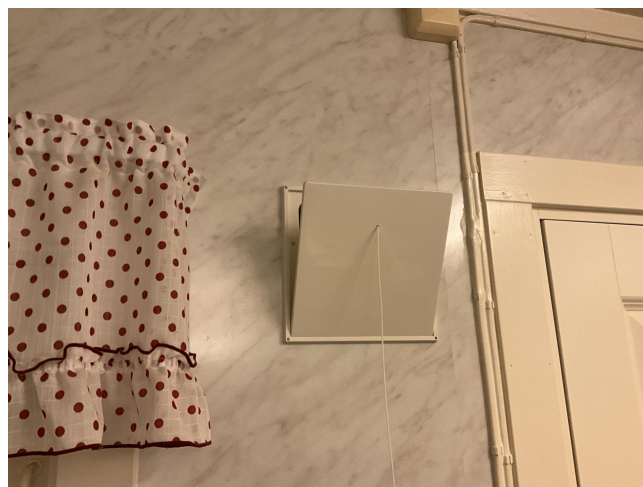
Materialet har passert sin forventede tekniske levetid.

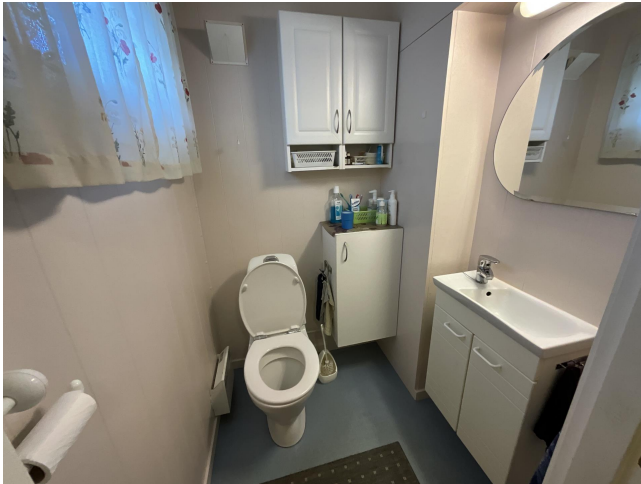
Eldre sanitærutstyr og innredning.

Vurder utskifting av vask og annet sanitærutstyr.  
Følg med på utviklingen – ved forverring bør tiltak iverksettes raskt.

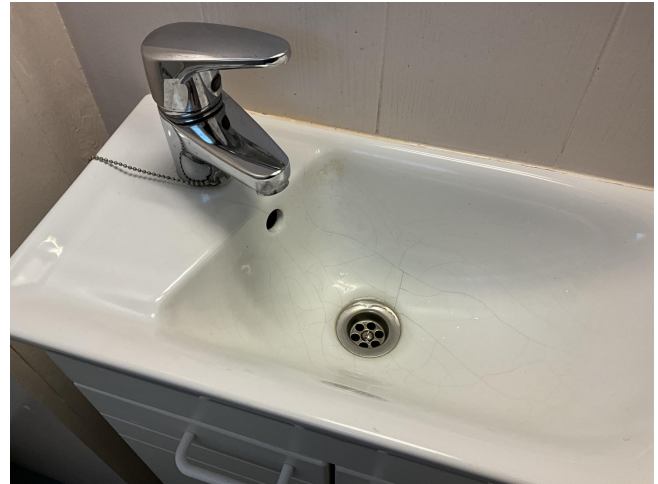
Økt risiko for lekkasjer og videre skader.  
Vanskeligere renhold og redusert estetisk kvalitet.  
Kan tyde på slitasje og svekket funksjon.

Krakelering i porselenvask.

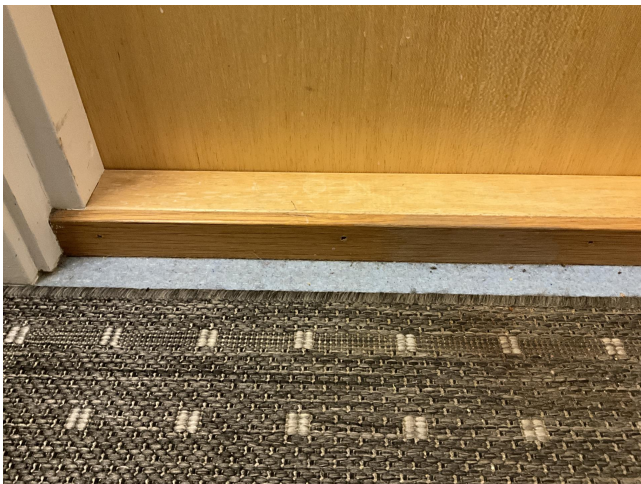
Dårlig luftkvalitet og risiko for fukt- og luktproblemer over tid.

Det mangler gjennomstrømning av luft i toalettrom.

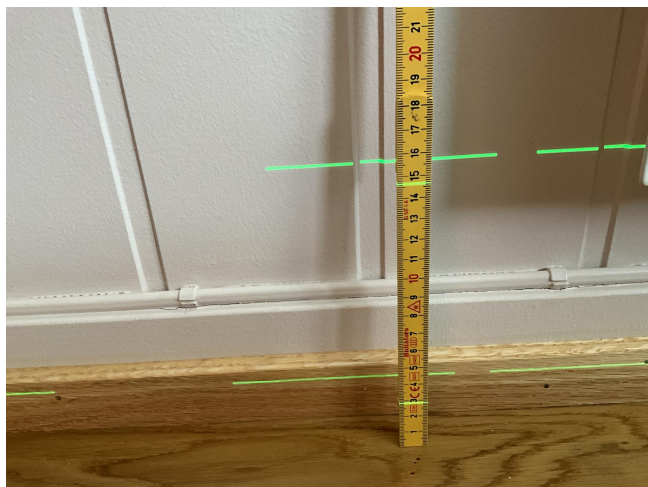
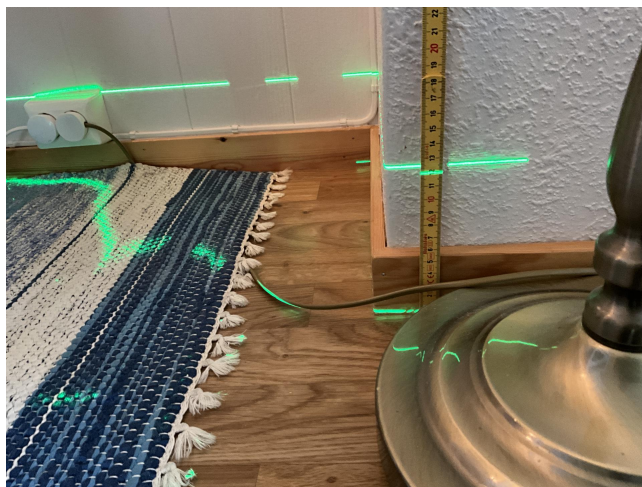
Det er nivåforskjeller mellom rommene.  
Lokale avvik varierer fra 10 til 20 mm.  
Totale avvik er målt til 15 til 30 mm.

ref pkt 13 cm

Vurder utbedring av gulv og bjelkelag for å jevne ut nivåforskjellene dersom det er behov for bedre komfort eller funksjon.

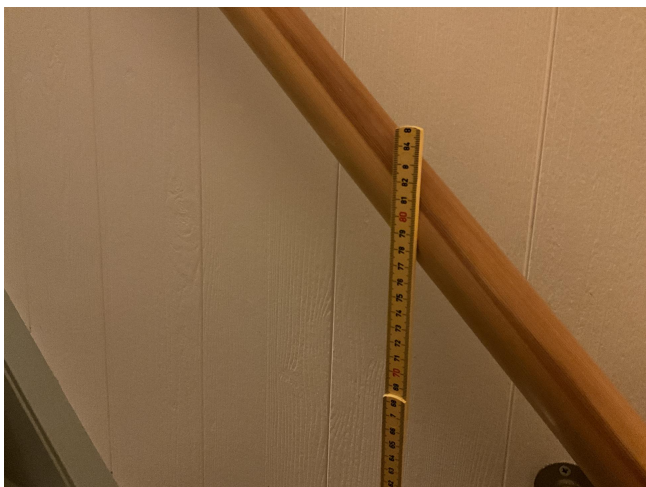
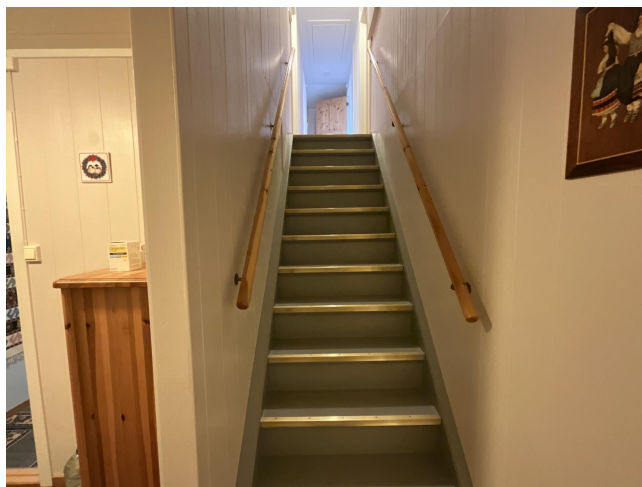
Høyde av håndlist ikke iht. krav.

Justere eller skifte ut håndlisten slik at den oppfyller krav til høyde i henhold til byggteknisk forskrift (TEK17).

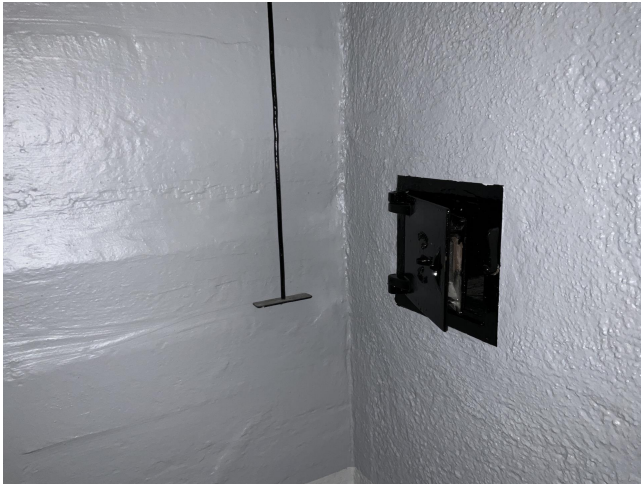
Det kan være skjulte skader eller slitasje som ikke oppdages, noe som kan medføre risiko ved bruk av pipen.

Tegl pipen har ikke fire synlige sider, som kreves for full visuell kontroll.

Det bør gjennomføres ytterligere undersøkelser, for eksempel med kamera eller ved å åpne tilkomst, for å sikre at pipen er i forsvarlig stand.

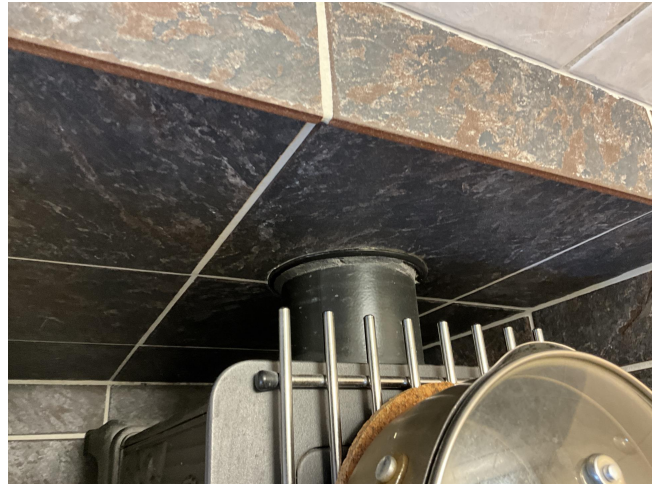
Det kan oppstå sprekker i røykrøret ved bevegelser i konstruksjonen, som kan føre til røyklekkasje og brannfare.

Røykrøret er støpt fast i murverket.

Røykrøret bør frilegges og monteres med fleksibel tilkobling for å tillate bevegelser uten skade.

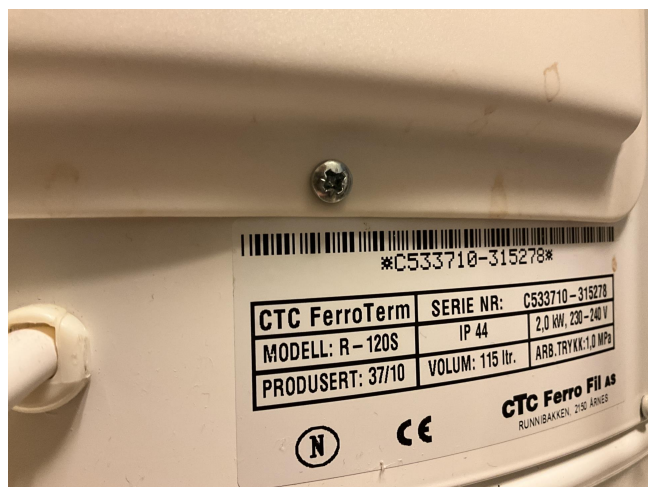
Varmtvannsberederens kapasitet (120 liter) er for liten i forhold til antall beboere.

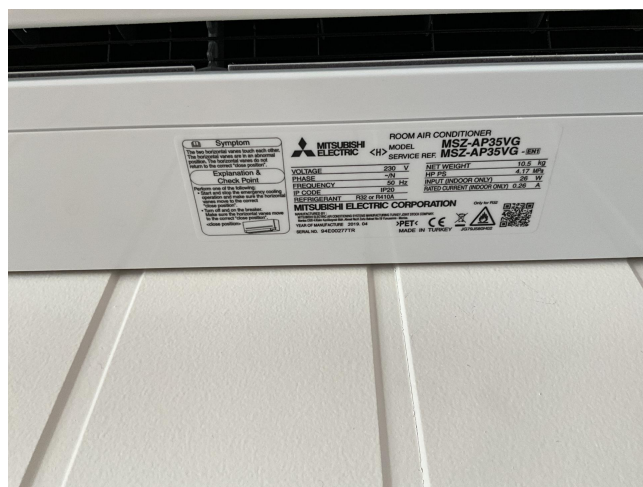
Det foreligger ingen dokumentasjon på service av luft-til-luft varmepumpe de siste 2 årene.

Det anbefales å kontakte fagperson for service og få dokumentasjon på utført vedlikehold.

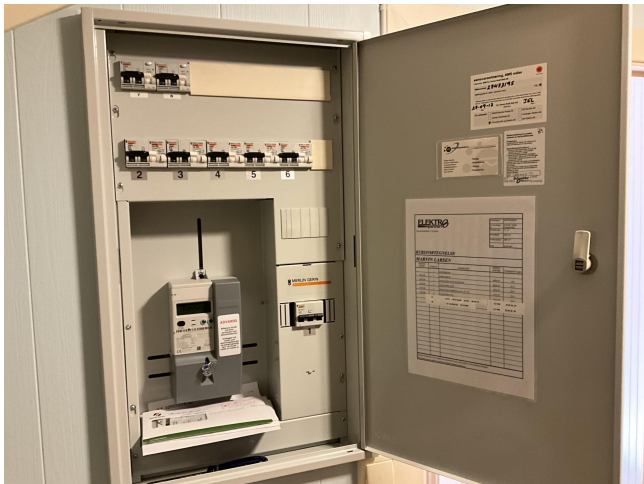
Ved feil eller skade kan det være utfordrende å avklare ansvar og forsikringsdekning.

Det er ikke dokumentert kontroll fra det lokale el-tilsynet.

Det foreligger ikke samsvarserklæring for elektriske arbeider utført etter 1999.

Vurder å kontakte det lokale el-tilsynet for veiledning og eventuell kontroll.
