Evjeveien 1073  
4832 Mykland

Dato: 28/04/2025

**OM EIERSKIFTERAPPORT™**

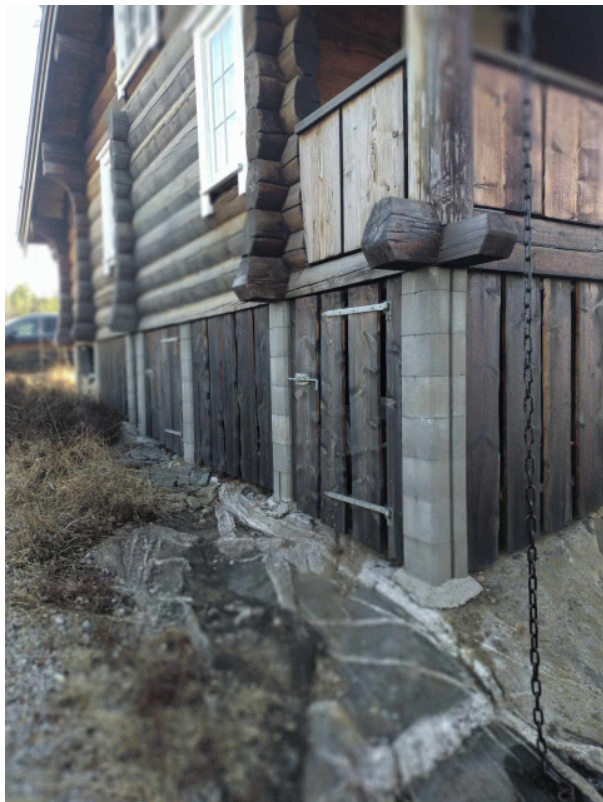
### TG 1 1.1 Byggegrunn, fundamenter, grunnmur, drenering og sikring mot vann og fuktighet

Grunnmur med pillarblokker, eier opplyser at disse har vært stabile over flere år

**Merknader:** Forventet tid for utbedring av pillarer er 30-50 år. Mindre enn halvparten av forventet tid for utbedringer brukt.

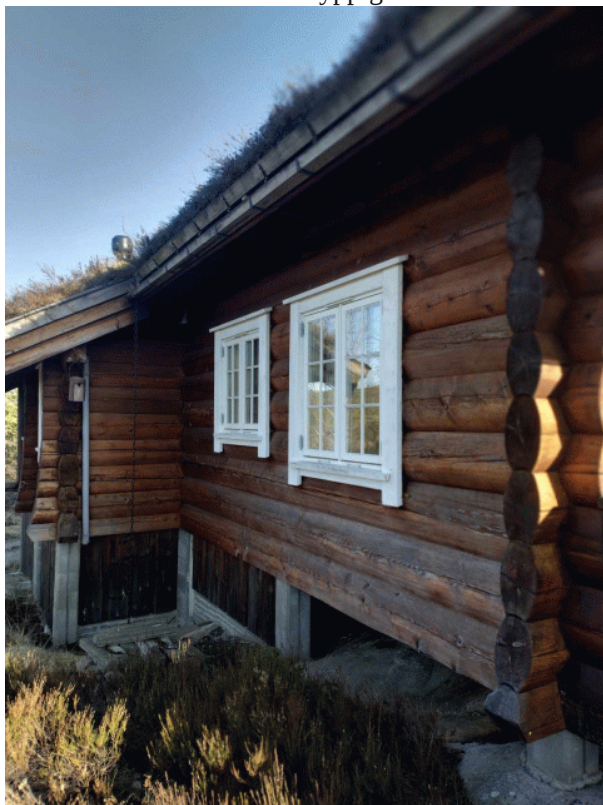
### TG 1 2.1 Yttervegger

Det er påvist avvik på vannbord over og under vindu, eller i overgangen mellom grunnmur og fasade og i etasjeskillere.

Laftet vegger på 8 tommer i følge eier, det må påregnes vedlikehold som vasking og overflatebehandling.

**Merknader:** Vannbord over vinduer er ikke felt inn. Mindre enn halvparten av forventet tid for utskiftninger brukt. Yttervegger i laft har større sansynlighet for sprekkdannelser, dette må forventes utifra byggeskikk. Forventet levetid for laft er 50 år eller mer med hyppig vedlikehold. Forventet tid for utskiftning av vindskier er 25 år.

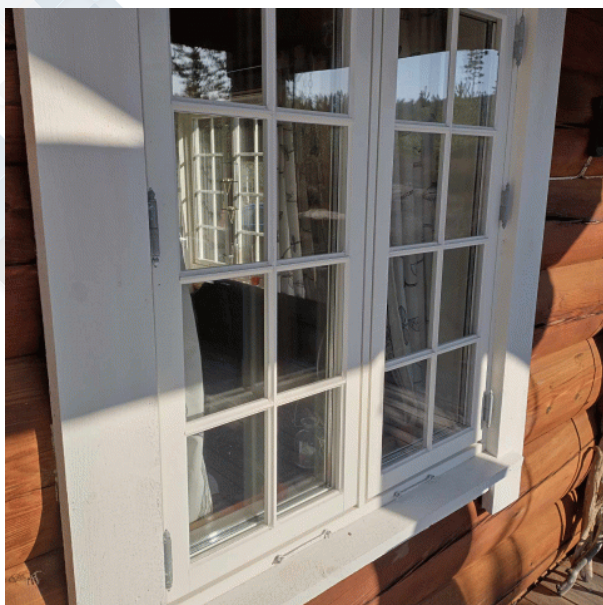
#### TG 1 3.1 Vinduer og ytterdører

2-lags isolerglass i treverk med kittet glass. Vinduer og ytterdører er fra 2010. Overflatebehandling må påregnes. Det er ikke påvist punkterte glass på vinduer eller dører under befarig

Vinduer og dører er sporadisk funksjonstestet, justering av hengsler og beslag må påregnes.

**Merknader:** Forventet tid for utskiftning av vinduer og ytterdører i treverk er 40 år. Mindre enn halvparten av forventet tid for utskiftning er brukt. Overflatebehandling må påregnes for å forlenge levetid.

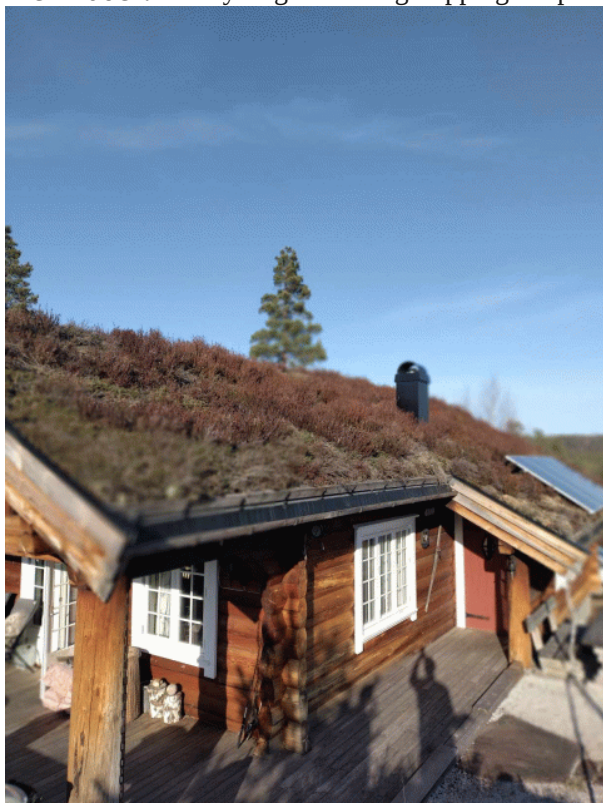
##### TG 1 4.1 Takkonstruksjon, takteking og skorstein over tak

Tak tekket med torv.

Forventet tid for utskifting av torvtak er 50 år. Mindre enn halvparten av forventet tid for utskiftning er brukt.

**Merknader:** Etterfylling av torv og klipping må påregnes.

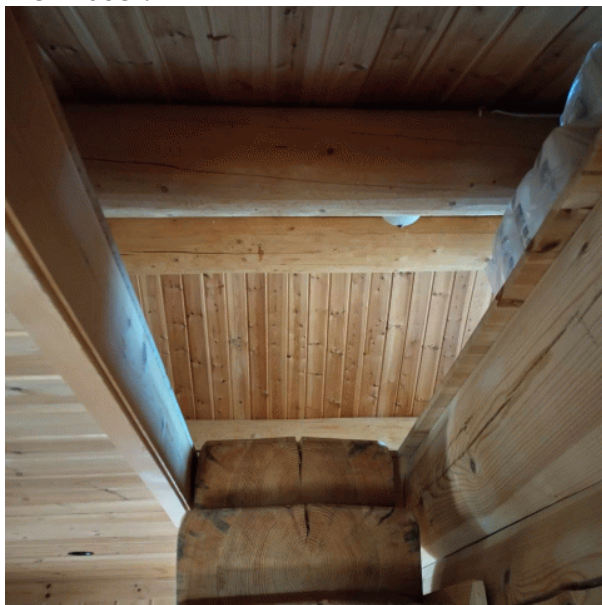
### TG 1 5.1 Loft (konstruksjonsoppbygging)

Innvendig loftkonstruksjon kled med panelbord og synlig tømmerstokker. Loftkonstruksjon har en forventet tid for utbedring på 80-100år, mindre enn halvparten av forventet tid for utbedringer er brukt.

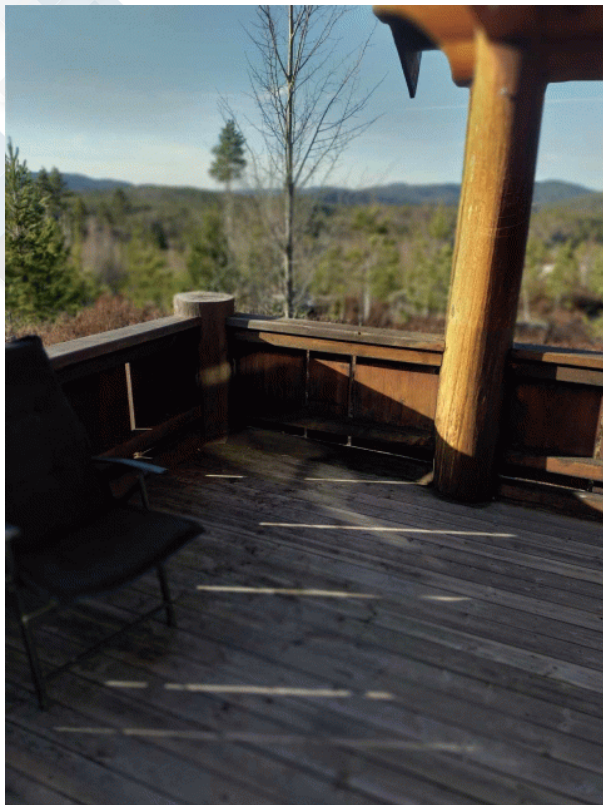
### TG 2 6.1 Balkonger, verandaer og lignende

Det er påvist skader, slik som avskalling, deformasjoner, riss, sprekker, råteskader og/eller rust på overflater.

Hytta har veranda fra 1. etg med noe fallhøyde enkelte steder, rekkverk på disse er 85cm og er under dagens krav på 100cm, kravet har ikke tilbakevirkende kraft, og settes til TG2

**Merknader:** Det er påvist noe råde i stolpe mot fjell. Konstruksjonen er vurdert som tilstrekkelig innfestet.

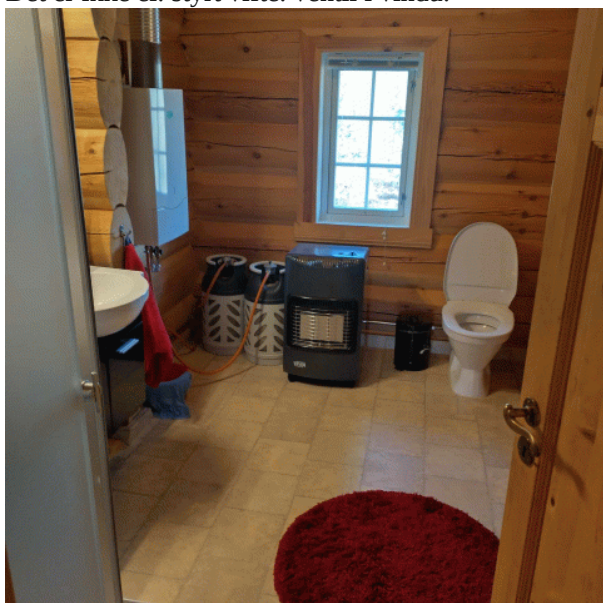
#### TG 2 7.1.1 Overflate vegger og himling

Det er ikke etablert membran i våtsone på vegg, det er montert lukket dusjekabinett for å begrense vannpåkjenning mot vegger.

**Merknader:** Bad med dusjekabinett gulvtoalett og servant. Panel på vegger og himling

Det er ikke el. styrt vifte. ventil i vindu.

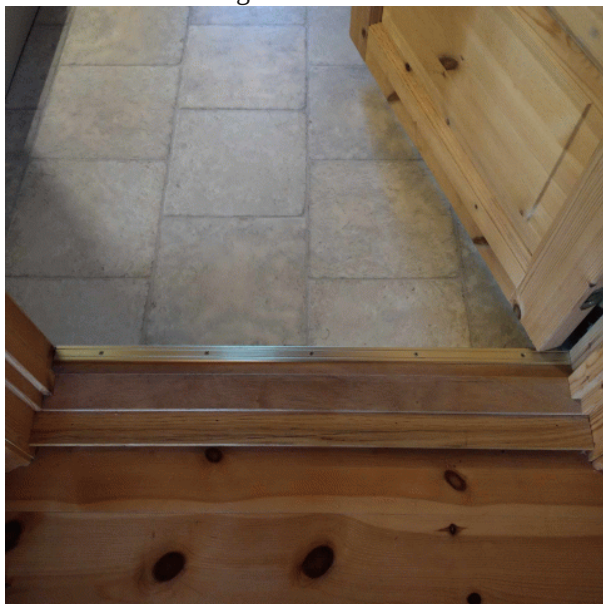
#### TG 2 7.1.2 Overflate gulv

Forventet tid for utskiftning av belegg på gulv er 20 år. Mer enn halvparten av forventet tid for utskiftning er brukt.

**Merknader:** Det er ikke fall på gulvet, anslagsterskel begrenser lufttilførsel til rommet ved lukket dør. Oppkant ved terskel er tilstrekkelig.

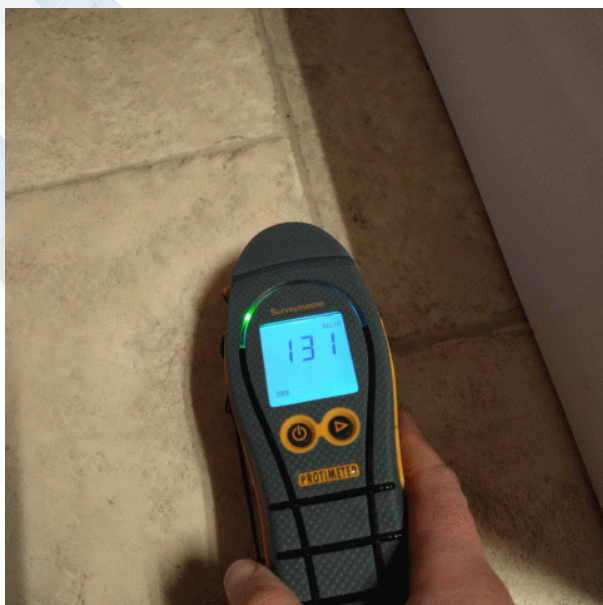
#### TG 2 7.1.3 Membran, tettesjiktet og sluk

Belegg på gulv, sluk er ikke tilgjengelig p.g.a dusjkabinatt. Eier opplyser at det er sluk med klemring. Forventet tid for utskiftning av belegg som membran er 20-25 år. Mer enn halvparten av forventet tid for utskiftning er brukt. Belegg er lagt av faglært etter opplysninger fra eier. Det er ikke fremlagt dokumentasjon. Det er ikke foretatt hulltaking i tilstøtende rom eller fra undersiden da vegg er i loft som ikke gjør det praktisk mulig å utføre hulltaking. Eier har ikke tillatt hulltaking.

**Merknader:** Det er foretatt søk med elektromagnetisk fuktmåler uten utslag under befarings.

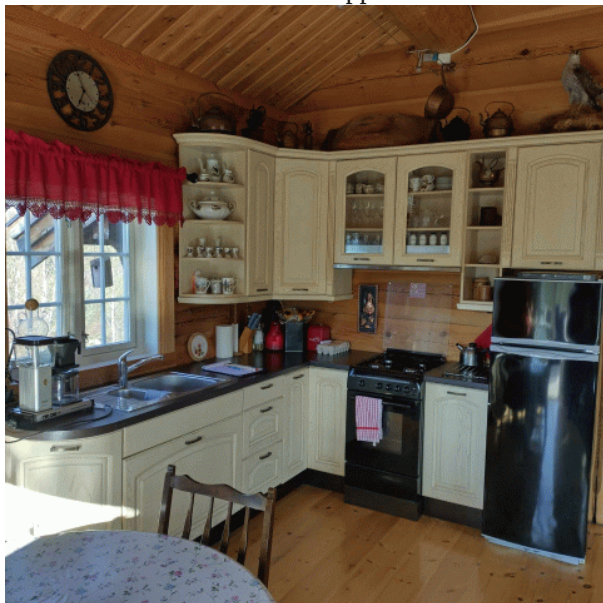
#### TG 1 8.1 Kjøkken

Kjøkkenredning fra 2010 (byggeår) i følge eier. Profilerte fronter og benkeplate i laminat. stålkum. Det er ikke montert el.vannstoppeventil ved eventuell lekkasje. Avtrekksvifte med kullfilterløsning. Kjøkken har normal slitasje og bruksmerker. Forventet tid for utskiftning av kjøkkeninnredning er 30år.

**Merknader:** Kjøleskap og komfyr på gassdrift.

Det er ikke montert el.vannstoppeventil ved eventuell lekkasje. (les mer om dette under punkt. 10.1

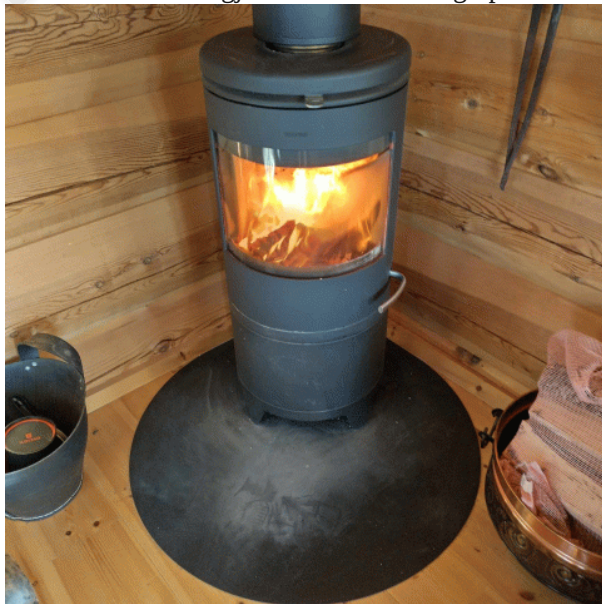
**TG 1** 10.4 Varmesentraler

Ildsted for vedfyring. Stålpipes

**Merknader:** 30cm eller mer brannplate foran dør. 15 cm avstand til brennbart. Gjennomføring i tak kan ikke kontrolleres uten å gjøre destruktive inngrep. Forventet tid for utskiftning av ildsted er 50år.
