Tilstandsrapport

Tomannsbolig

Trekanten 8, 1813 ASKIM

Befaringsdato: 21.06.2024

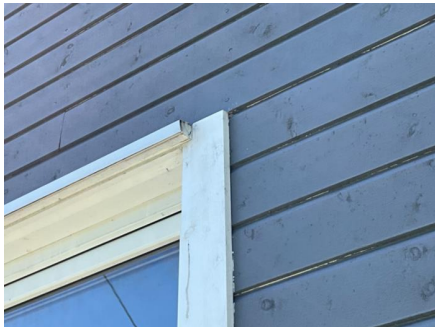
- Det er påvist avvik rundt innsetningsdetaljer.

- Merkbart trekk rundt vindu. Omramming rundt vinduer er heller ikke fagmessig utført. Vannbrettbeslag og tetting rundt, og særlig under vinduet, må utføres regntett for å unngå lekkasjer og fuktskader i veggen.

- Det bør gjøres tiltak for å lukke avviket.

Det bør gjøres tiltak for å lukke avviket. Løsning vedrørende omramming kan resultere i redusert levetid med fuktskader som konsekvens.

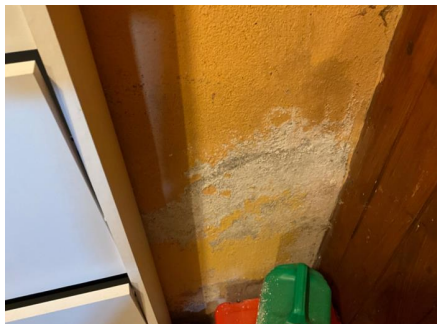
- Det er påvist indikasjoner på noe fuktgjennomtrenging i kjellergulv.
- Det er påvist indikasjoner på noe fuktgjennomtrenging inn i kjellermur.

- Takstmannen gjorde fuktsøk direkte på grunnmursvegger ved hjelp av ett Protimeter, påvist unormale verdier.

- Det er ikke montert fuktsperre eller lagt isolasjon mot grunnen, det må derfor påregnes fukt fra grunnen.

- Det påviste fuktnivå gir grunn til å overvåke konstruksjonen jevnlig for å se utvikling over tid, og eventuelt foreta tiltak for å unngå fuktskader.

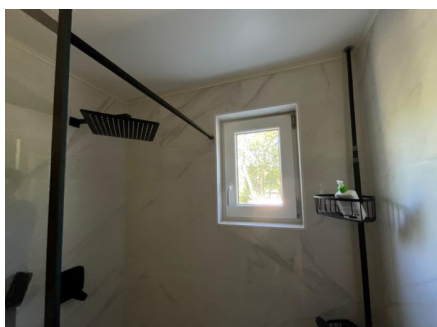
- Det er vindu/dør med ikke fuktbestandige materialer i våtsonen (ved vask, dusj, badekar, osv.), løsningen eller byggematerialet er uegnet
- Vinduet er plassert i våtzone, dette er en risikokonstruksjon, da membransjiktet trolig ikke er lagt inn mot vinduet.

- Det må gjøres tiltak for å lukke avviket.

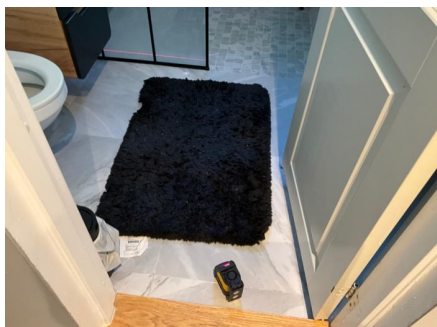
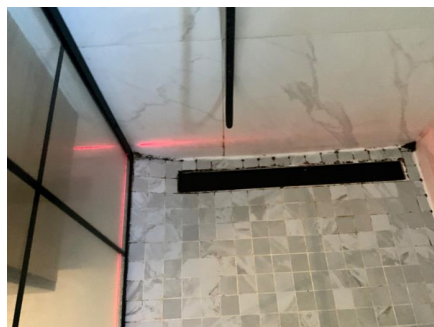
1. ETASJE > BAD

- Det er mulighet for at det kan forekomme vannlekkasje på våtrommet hvor vann ikke vil gå til sluk.
- Svertesopp er registrert

- Takstmannen har foretatt kontroll av fallforhold på våtrommet ved hjelp av en punktlaser. Totalt fall fra dør til dusj er ansett som OK, det samme gjelder lokalt fall i dusjen. Dog målt at området ved dør ligger noen mm lavere enn ved vegg til dusjen. Eventuelt lekkasjevann vil ikke ledes til sluk fra alle deler av rommet.

- Overflater må rengjøres.
 - Det bør etableres avrenning inn til sluk for hele våtrommet.
 - Installering av tett dusjkabinett anbefales.
- Det må gjøres tiltak om avviket skal lukkes. Fuktskader som konsekvens.

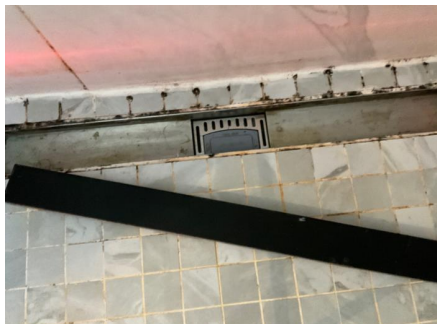
- Det er påvist mangelfull/feil utførelse rundt rørgjennomføringer e.l. som gir fare for fukt i konstruksjonen i våtsone.
- Det er usikkert om rørgjennomføringene er riktig utført.

- Ukjent slukløsning, ikke synlig mansjett i sluket. Jevnlig rensing av sluket er viktig. Feil i tetting rundt sluket er den største årsaken til lekkasjer fra bad. Det er derfor viktig at ikke vannet blir stående over vannlåsen i sluket.

- Overvåk konstruksjonen jevnlig. For å få tilstandsgrad 0 eller 1 må løsningen utbedres, men tidspunktet for når dette er nødvendig er vanskelig å si noe om.
- Løsningen/utførelsen rundt rørgjennomføringer gir fare for fukt inn i konstruksjoner.

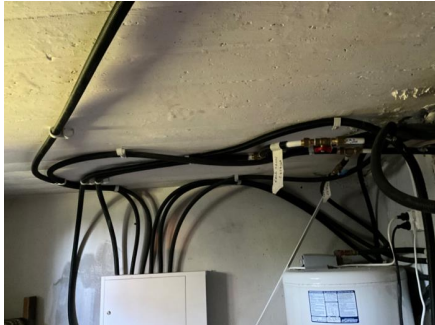
- Det er påvist at eventuelt lekkasjevann fra rør i rør system ikke ledes til sluk eller annen kompenserende løsning.
- Mer enn halvparten av forventet brukstid er passert på innvendige vannledninger.
- Arbeid på vannledninger er utført uten bruk av rørlegger.

- Fordeler til rør i rør er plassert i himling i kjeller, rommet har ikke sluk. Eventuelt lekkasjevann vil ikke ble ledet til fuksikkert sted.
- Utførelse av rørarbeider til badet fremstår ikke fagmessig utført. Ser ikke ut til å ha vært utført av rørlegger.
- Levetid vannrør av kobber over 25 år - "Mer enn halvparten av forventet brukstid er oppbrukt" = TG 2. Vurdering er basert på alder. Tilstandsgrad 2 gis med bakgrunn i at mer enn halvparten av forventet brukstid for skjulte røranlegg er oppbrukt.

- Anlegget bør sjekkes av fagperson.

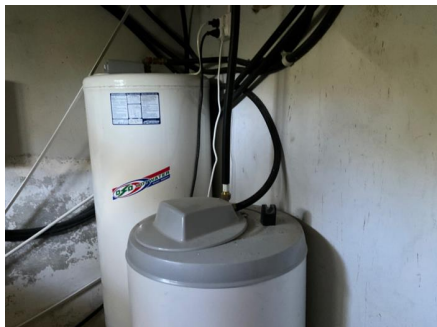
- Varmtvannstanken er plassert i rom uten sluk. Eventuelt lekkasjevann vil ikke ledes til fuksikkert sted.

- Det bør etableres tilfredsstillende avrenning eller lekkasjesikring ved varmtvannstank.
- Det bør etableres tilfredsstillende el-tilkobling etter gjeldende forskrift.

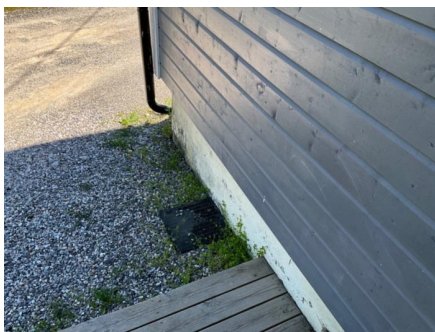
- Mer enn halvparten av forventet levetid på drenering er overskredet.
 - Det er ut ifra observasjoner påvist indikasjoner på at drenering/tettesjikt har begrenset effekt.
- Dersom dreneringen nærmer seg/eller er over en alder på 40 år, vil dreneffekt kunne være forventbart. Tegn/indikasjon på at dreneringen har begrenset effekt.
- Det gjøres oppmerksom på at etablering eller utbedring av drenering ikke automatisk gjør at fukt forsvinner, da det må påregnes kapillærsug fra grunnen.

- Overvåk tilstanden jevnlig. For å få tilstandsgrad 0 eller 1 må dreneringen skiftes ut, men tidspunktet for når dette er nødvendig er vanskelig å si noe om. Bruken av underetg/kjeller vil og være avgjørende.
