# Tilstandsrapport

📍 Kinoveien 9 C, 1337 SANDVIKA

# gnr. 7, bnr. 39, snr. 41

Befaringsdato: 15.12.2025

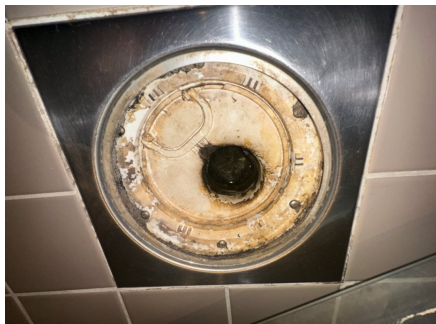
Badet er av type badekabin, med eget membran system utarbeidet av produsent. Sluket er av plast med klemring for membran.

- Mer enn halvparten av forventet brukstid er passert på membranløsningen.

TG settes ut i fra alder på veggmembran, da mer enn halvparten av konstruksjonens levetid er oppbrukt. Forventet levetid på smøremembran, er ca.15 år.

Sluk i plast, plassert i dusjnisje

Det anbefales bruk av dusjkabinett, for å hindre fuktinntregning i eldre konstruksjoner.

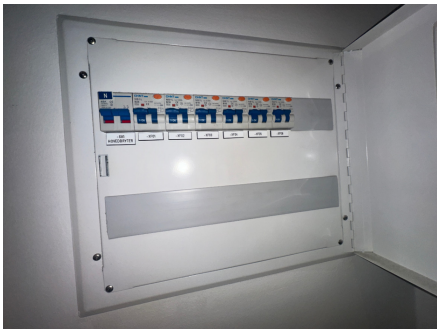
Elektrisk anlegg er en kombinasjon av åpent og skjult anlegg.  
Sikringsskap med automatsikringer er plassert i entre.

Sikringsskap med automatsikringer.

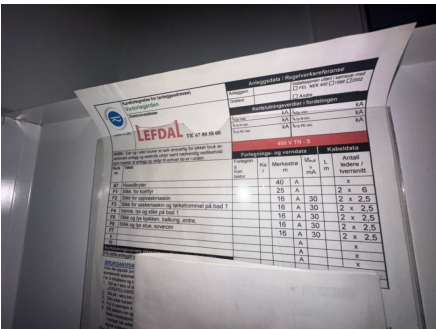
Kursoversikt i sikringsskap
