# Tilstandsrapport

Kinoveien 9 C, 1337 SANDVIKA

# gnr. 7, bnr. 39, snr. 41

Befaringsdato: 15.12.2025

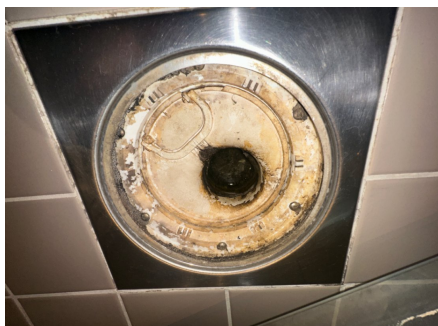
- Mer enn halvparten av forventet brukstid er passert på membranløsningen.

TG settes ut i fra alder på veggmembran, da mer enn halvparten av konstruksjonens levetid er oppbrukt. Forventet levetid på smøremembran, er ca.15 år.

Sluk i plast, plassert i dusjnisje

Det anbefales bruk av dusjkabinett, for å hindre fuktinntregning i eldre konstruksjoner.

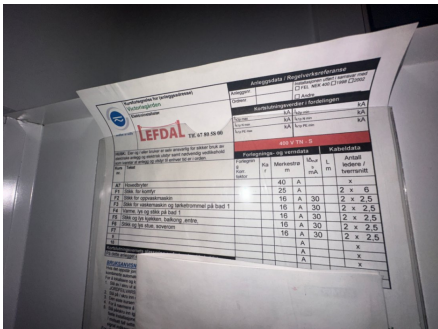
Kursoversikt i sikringsskap
