Tilstandsrapport

Fritidsbolig

Hyttesone G 24, 3268 LARVIK

Befaringsdato: 14.06.2024

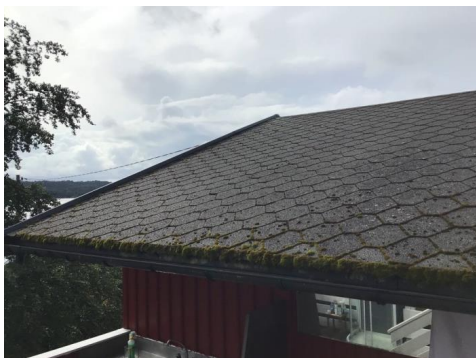
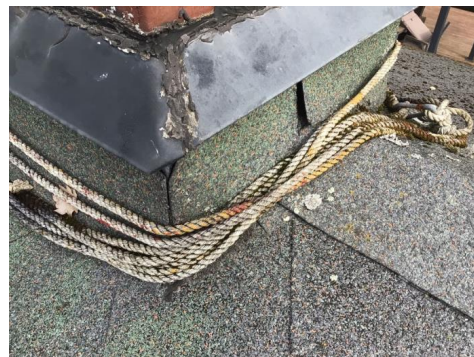
TG 2 Nedløp og beslag

Takrenner, nedløp og beslag av forskjellig alder.

- Mer enn halvparten av forventet brukstid er passert på renner/nedløp/beslag.
- Det er påvist andre avvik:

- Overvåk tilstanden jevnlig. For å få tilstandsgrad 0 eller 1 må beslag/renner/nedløp skiftes ut, men tidspunktet for når dette er nødvendig er vanskelig å si noe om.
- Det må foretas tiltak for å lukke avviket.

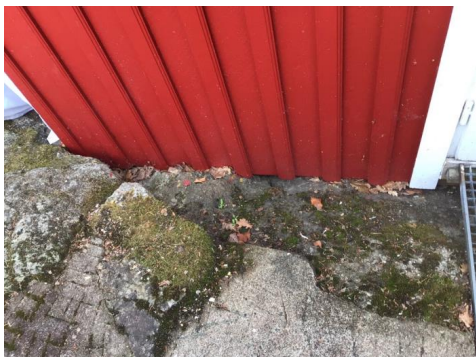
Kledning mot bakken

- Det er ingen eller liten lufting i nedre kant av kledning mot grunnmur.
- Det er påvist andre avvik:

- Lokal utbedring må utføres.
- Det bør foretas tiltak for å bedre lufting av kledningen.
- Det må foretas tiltak for å lukke avviket.

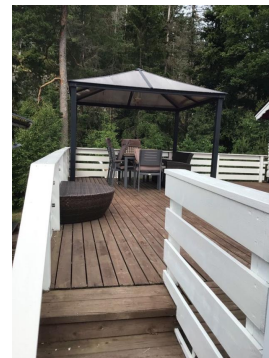
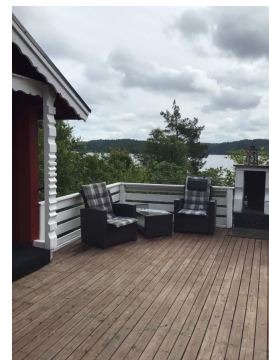
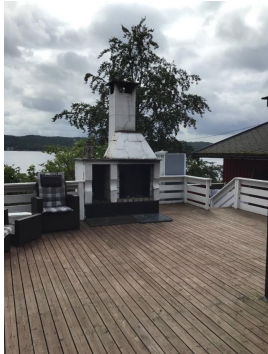
- Rekkverket er for lavt i forhold til dagens krav til rekkverkshøyder.
- Det er påvist andre avvik:

Sprekker i utvendig peis/ovn

- Det må foretas tiltak for å lukke avviket.
- Det er ikke krav om utbedring av rekkverkshøyde opp til dagens forskriftskrav.

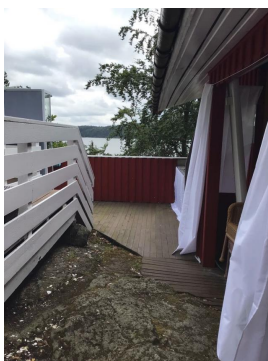
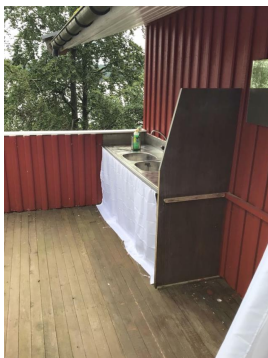
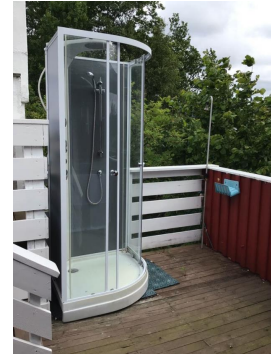
TG 2 Balkonger, terrasser og rom under balkonger - 2

- Det er påvist andre avvik:

- Det må foretas tiltak for å lukke avviket.

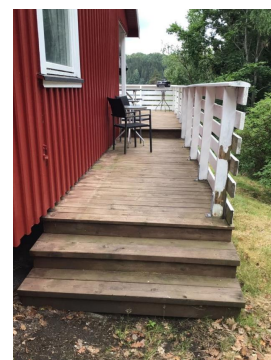
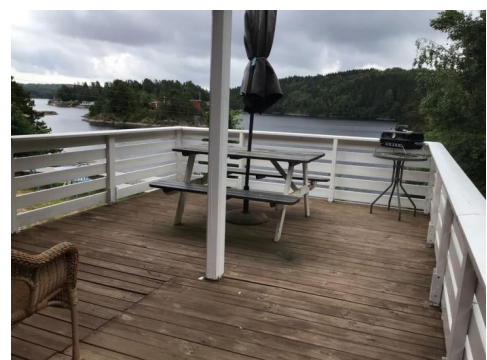
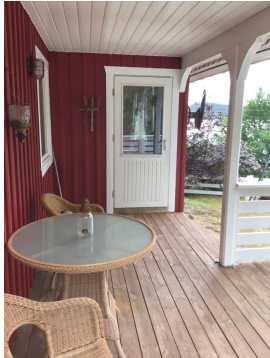
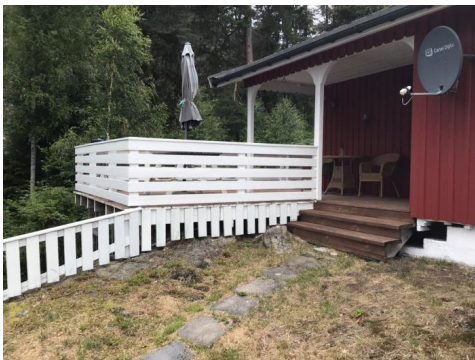
TG 2 Balkonger, terrasser og rom under balkonger - 2 - 3

- Rekkverket er for lavt i forhold til dagens krav til rekkverkshøyder.
- Det er påvist andre avvik:

- Det må foretas tiltak for å lukke avviket.
- Det er ikke krav om utbedring av rekkverkshøyde opp til dagens forskriftskrav.

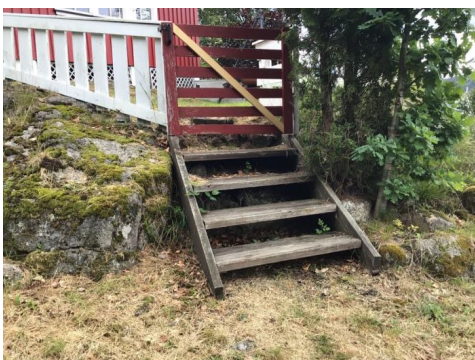
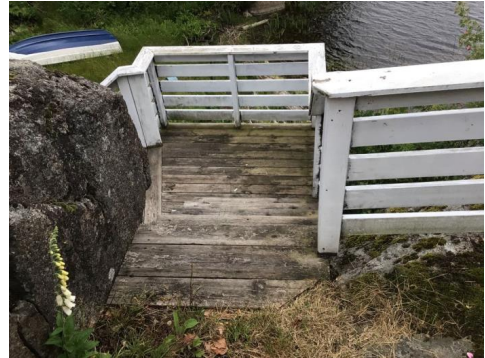
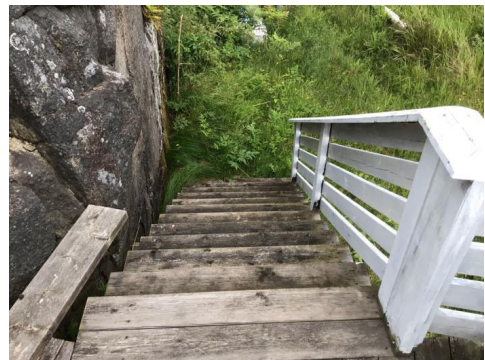
! TG 2 Utvendige trapper

Trapper og rekkverk oppført i trekonstruksjoner.

- Det er påvist andre avvik:

- Det må foretas tiltak for å lukke avviket.

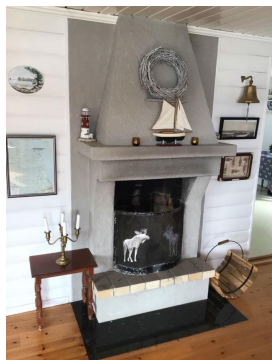
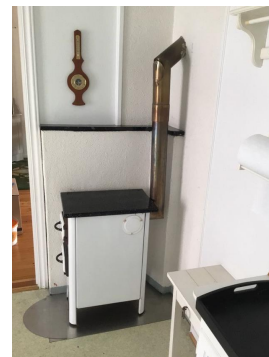
- Det er påvist sprekker og/eller riss i pipe.
- Det er påvist andre avvik:
- Mer enn halvparten av forventet brukstid er passert på pipe.

Noe sprekker i teglstein på pipe over tak

Noe riss på pipe i hytte

- Det bør foretas nærmere undersøkelser av pipeløp.
- Det må foretas tiltak for å lukke avviket.
- Det må foretas lokal utbedring.

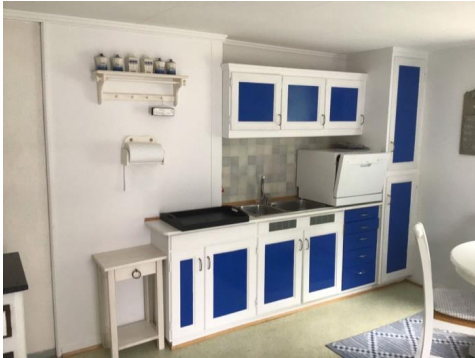
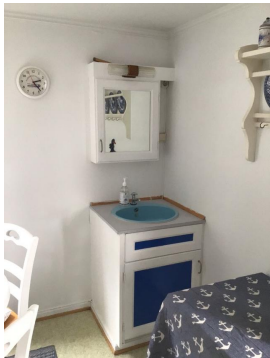
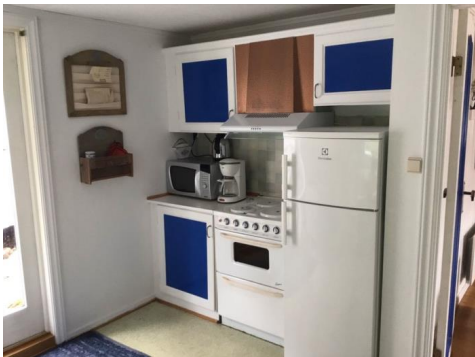
Innredningen og overflater med noe preg av elde. Det ble ikke registrert fukt i typiske fuktutsatte steder som oppvaskbenk eller kjøleskap. Det er ikke flyttet på innredninger eller utstyr.

- Det er påvist andre avvik:

- Det må foretas tiltak for å lukke avviket.

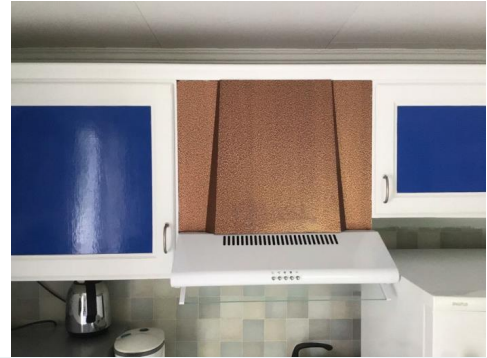
Avtrekk

- Det er påvist andre avvik:

- Det må foretas tiltak for å lukke avviket.
